Kong Haralds gate 2, 4345 BRYNE

**Enebolig med renoveringsbehov.  
Barnevennlig og attraktiv  
beliggenhet - Garasje**

**Salgsobjekt:** Enebolig  
**Eierform:** Eiet  
**Byggeår:** 1978  
**BRA-i/BRA Total** 184/206 kvm  
**Tomtstr.:** 444.9 m<sup>2</sup>  
**Soverom:** 3  
**Gnr./bnr.** Gnr. 2, bnr. 642  
**Oppdragsnr.:** 1403250254

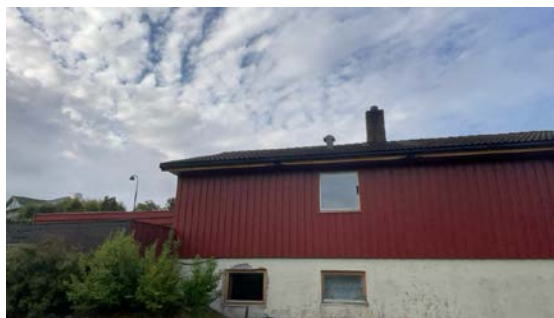
Det mangler snøfanger på hele eller deler av taket.

- Det må monteres snøfanger for å oppfylle byggeårets krav.

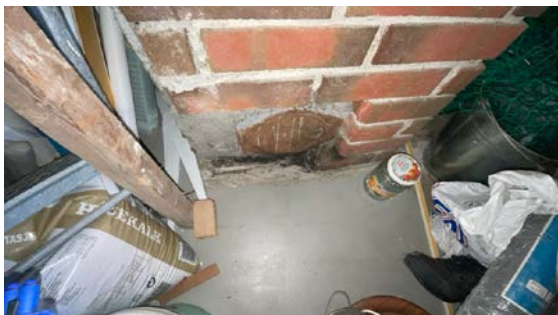
Det er påvist brennbart materiale nærmere enn 300mm fra sotluke.

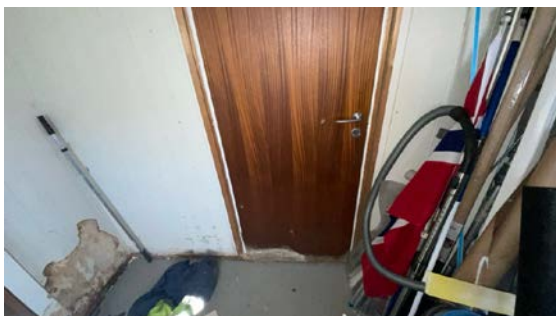
Innendige dører er generelt noe slitt i overflater, beslag og låskasser.

Det må foretas tiltak på enkelte dører.

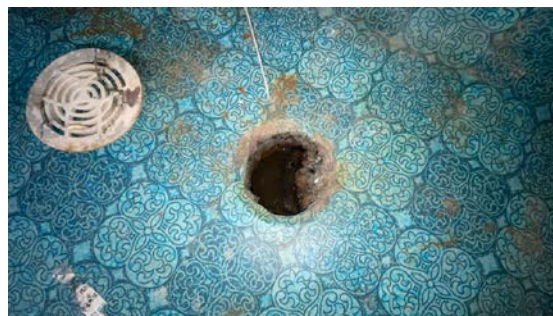
Skader og hull i belegg/membran.

Uttett overgang i sluk.

- Våtrommet har behov for omfattende oppgraderinger. For å sikre en løsning som oppfyller gjeldende krav, bør tettesjikt, sluk og røropplegg oppgraderes og dokumenteres.
- Manglende oppgradering av våtrommet medfører høy risiko for at konstruksjonene ikke vil tåle vanlig bruk av vann eller lekkasjer. Dette kan føre til fuktskader på tilstøtende konstruksjoner.

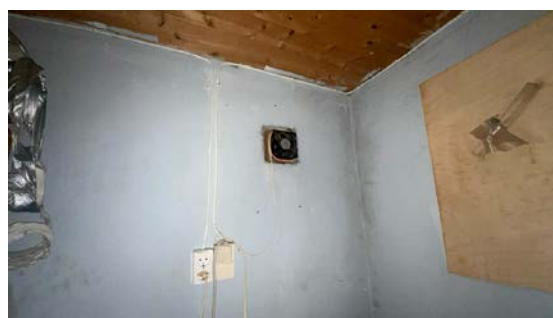
Defekt vifte

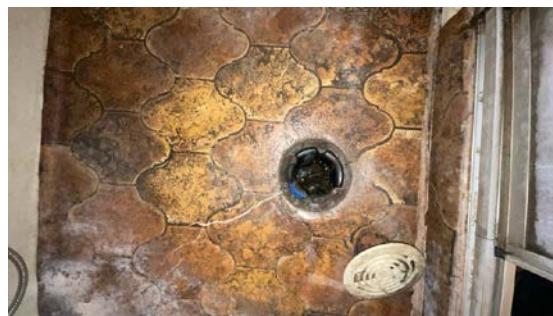
Plastsluk

- Våtrommet må totalrenoveres. Alle forhold med tettesjikt, våtsone, sluk m.m. må dokumenteres.
- Manglende oppgradering av våtrommet medfører høy risiko for at konstruksjonene ikke vil tåle vanlig bruk av vann eller lekkasjer. Dette kan føre til fuktskader på tilstøtende konstruksjoner.

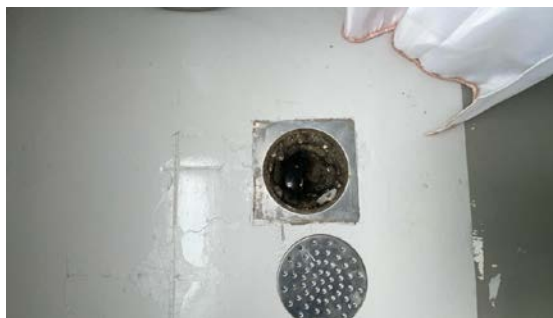
Plastsluk. Ingen synlig membran i sluk.

- Manglende oppgradering av våtrommet medfører høy risiko for at konstruksjonene ikke vil tåle vanlig bruk av vann eller lekkasjer. Dette kan føre til fuktskader på tilstøtende konstruksjoner.

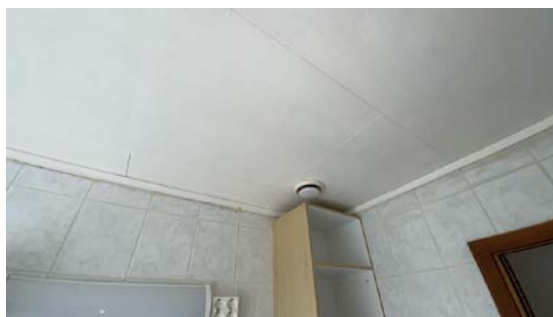
Naturlig avtrekk.

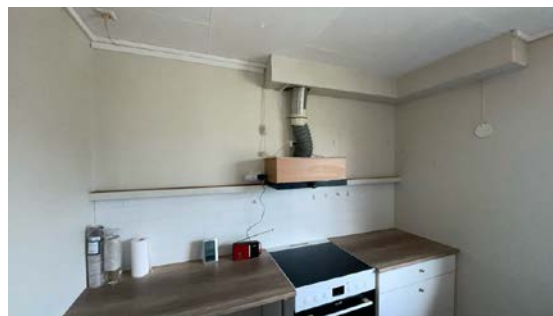
Skap el. er ikke montert over ventilator.

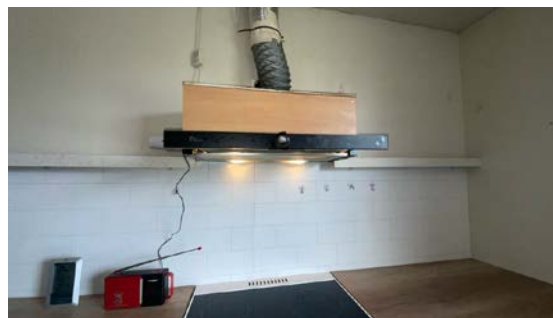
- Det er registrert avvik med avtrekk.

Lite eller ingen sug i ventilator.

Ventilatoren må utbedres eller skiftes.

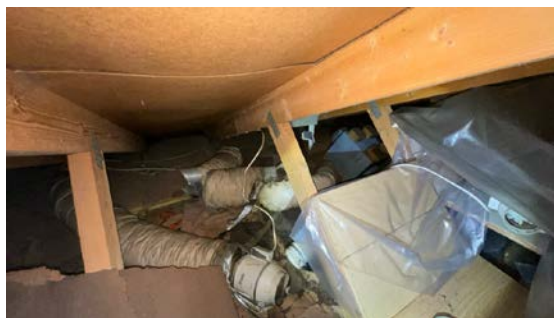
- Det er påvist mangelfull ventilasjon på ett eller flere rom i boligen.
- Det er påvist store avvik på ventilasjonsløsning i forhold til byggets oppføringsstidspunkt.

Mekanisk avtrekk er frakoblet og ikke i funksjon.

- Om mulig må balansert ventilasjon vurderes. Det vil imidlertid sjelden være økonomisk rasjonelt som et enkeltstående tiltak i en bolig som dette. Dersom boligen en gang skal renoveres, kan man vurdere balansert ventilasjon eller andre tiltak for å bedre kvaliteten på innemiljøet.

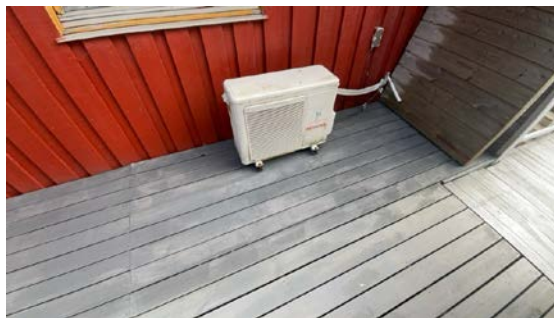
- Det er avvik:
- Varmepumpe er defekt.

Varmepumpe er defekt.

- Tiltak:
- Varmepumpe må skiftes.

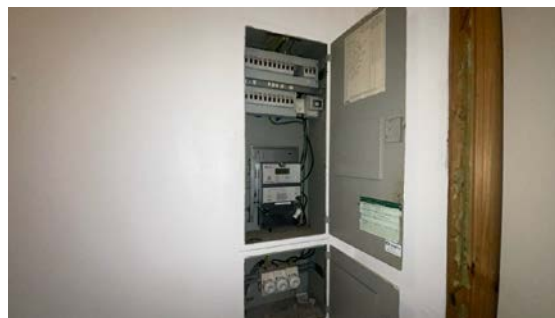
Merking av sikringer er ikke i samsvar med kursfortegnelse.

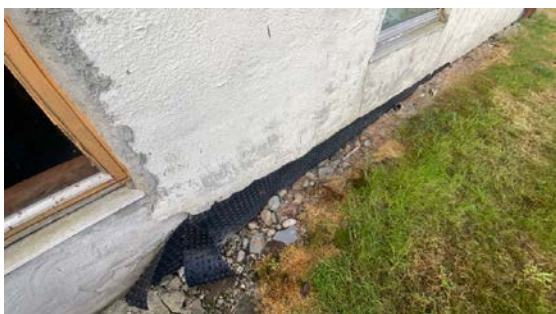
Det er ut ifra observasjoner konstatert at drenering/tettesjikt har funksjonssvikt/svært begrenset effekt.

- Det må foretas utskiftning av drenering/tettesjikt.

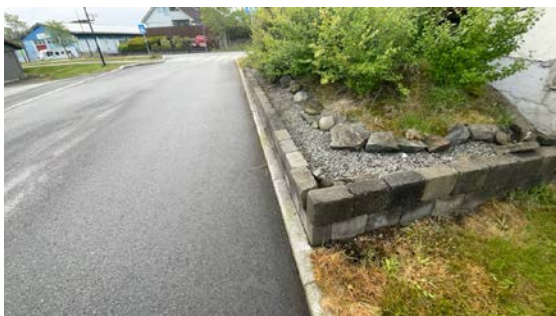
- Det er avvik:
- Forskyvning på enkelte steiner.

Forskyvning på enkelte steiner.

- Tiltak:
- Lokal utbedring bør foretas.
