# Tilstandsrapport

Boligbygg med flere boenheter

Lærerskoleveien 35, 3679 NOTODDEN

Befaringsdato: 18.03.2024

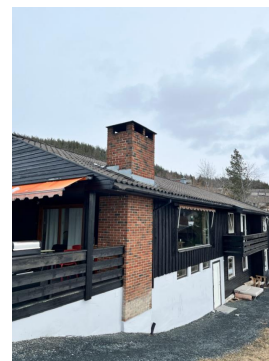
Takrenne har store skader på deler av taket.
