Kloppedalsvegen 43D, 5221 NESTTUN

# Lys og trivelig 2-roms hjørneleilighet | Privat altan og parkeringsplass |

# Tilstandsrapport

Befaringsdato: 13.06.2025

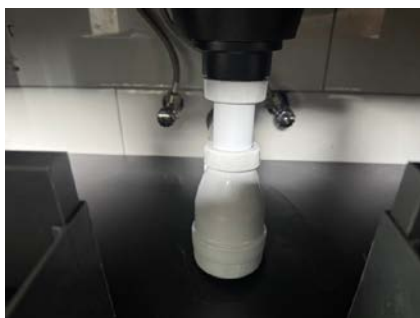
Røropplegg under servant.

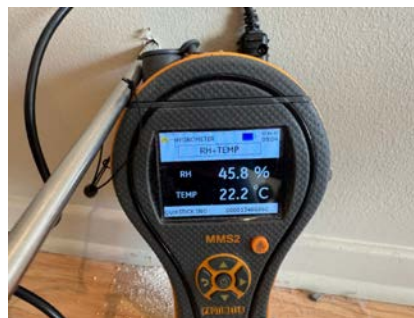
Måling av relativ luftfuktighet.

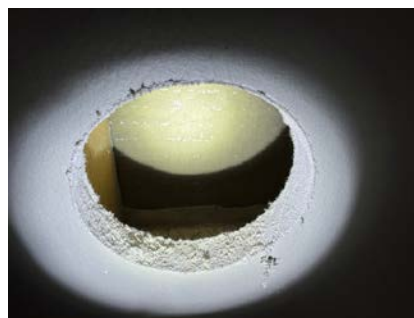
Synlig del av veggkonstruksjon etter hulltaking.
