Kvillerveien 86, 1852 MYSEN

**Hærland - Romslig enebolig m/
verksted/garasje. Flott utsikt og
gode solforhold! Ca. 7 min til
Mysen. VISNING m/påmelding**

Tilstandsrapport

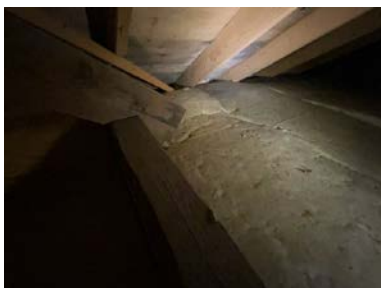
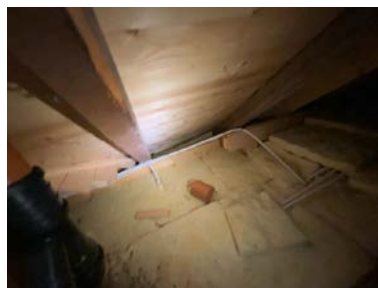
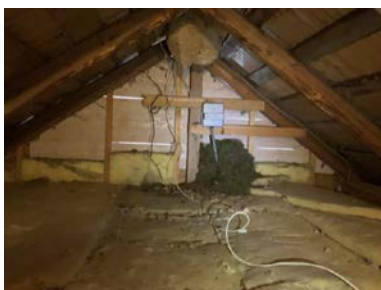
Vurdering av avvik:

- Det er begrenset/dårlig ventilering av takkonstruksjonen.
- Det er påvist fuktskjolder i undertak/takkonstruksjon.
- Det er registrert symptom på aktivitet fra skadedyr

- Begrenset med lufting ned mot ender av loftet. Skrå tretak med kaldt loft anbefaler en ca. 50 mm kontinuerlig spalte. God og kontinuerlig lufting er viktig, slik at risiko for skader reduseres.

- Registrert områder med muggsopp/svertesopp i undertaket på loftet. Årsak er trolig fordi det er for fuktig på loftet, fra boligen kommer fuktig luft opp på loftet, som kjøles ned.

- Det må gjennomføres ytterligere undersøkelser.
- Lokal utbedring bør utføres.

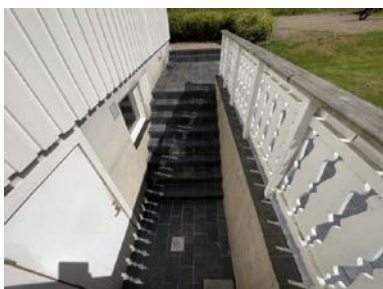
Vurdering av avvik:

- Rekkverk må monteres for å lukke avviket.

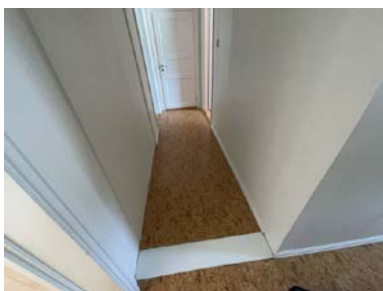
Vurdering av avvik:

- For å få tilstandsgrad 0 eller 1 må høydeforskjeller rettes opp. Det vil imidlertid sjelden være økonomisk rasjonelt som et enkeltstående tiltak i en bolig som dette. Dersom boligen en gang skal renoveres, kan man vurdere slike tiltak.

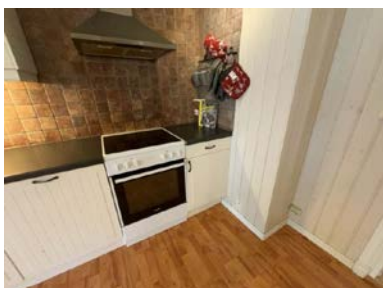
Vurdering av avvik:

- Pipevanger må gjøres tilgjengelig.

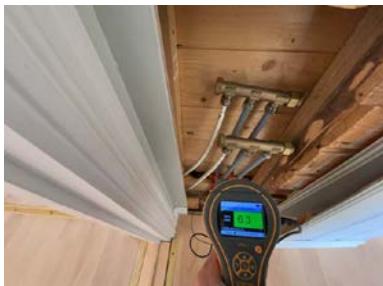
1. ETASJE > BAD

Hulltaking er ikke foretatt, da det ikke er fysisk mulig pga. tilliggende konstruksjoner; vegg mot yttervegg. Vegg mot gang er generelt tykk, og det vil være vanskelig å måle reel verdi. Opplyst at det alltid har vært benyttet tett dusjkabinett. Foretatt fuktmåling via vegg ved vaskemaskin uten at det ble påvist unormale verdier.

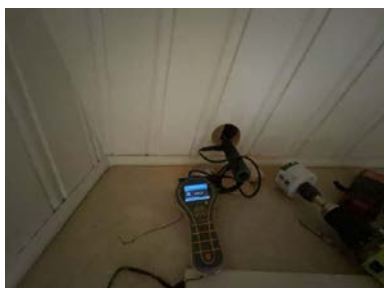
KJELLER > BAD/VASKEROM

Hulltaking er foretatt, uten å påvise unormale forhold.

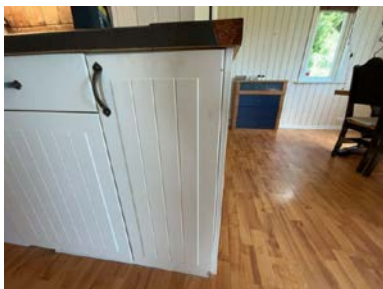
1. ETASJE > KJØKKEN

- Økt fare for tørrkoking, som følge av manglende komfyrvakt.
