Nedre Skurubergsveg 201, 2412 SØRSKOGBYGDA

**Koselig hytte med 2 soverom,  
vedovn og innlagt vann/strøm.  
Solrik terrasse og flott utsikt  
over vakkert naturlandskap!**

# Om eiendommen

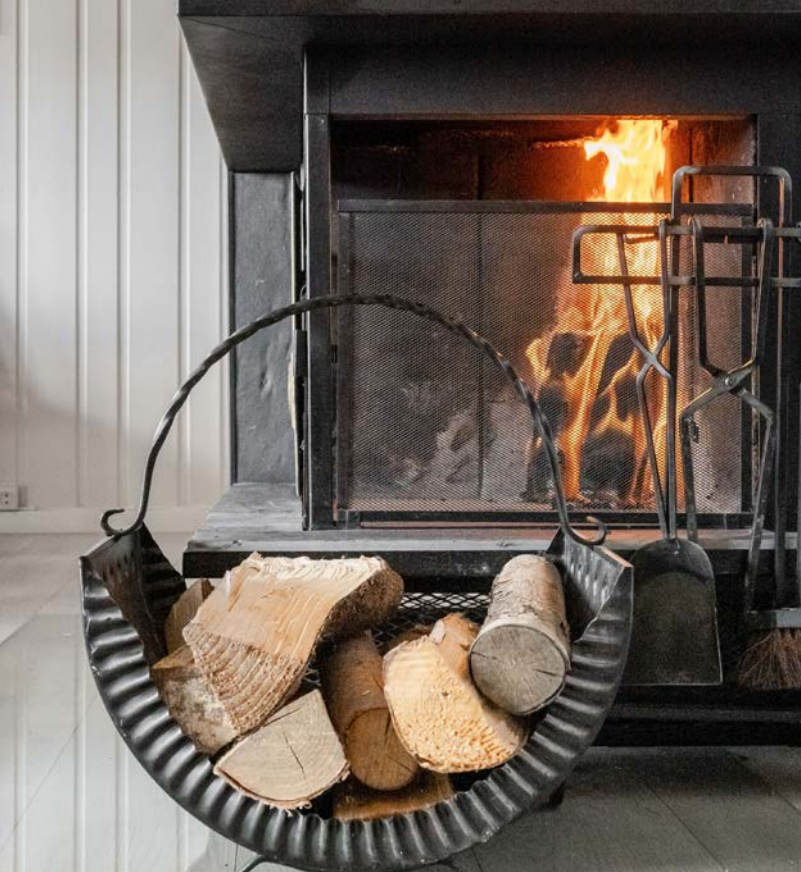
Vedfyring med kombinert vedovn og parafinovn i stuen.

Det er forbudt med bruk av fossil fyringsolje i boliger. Parafinfyringen må avvikles.

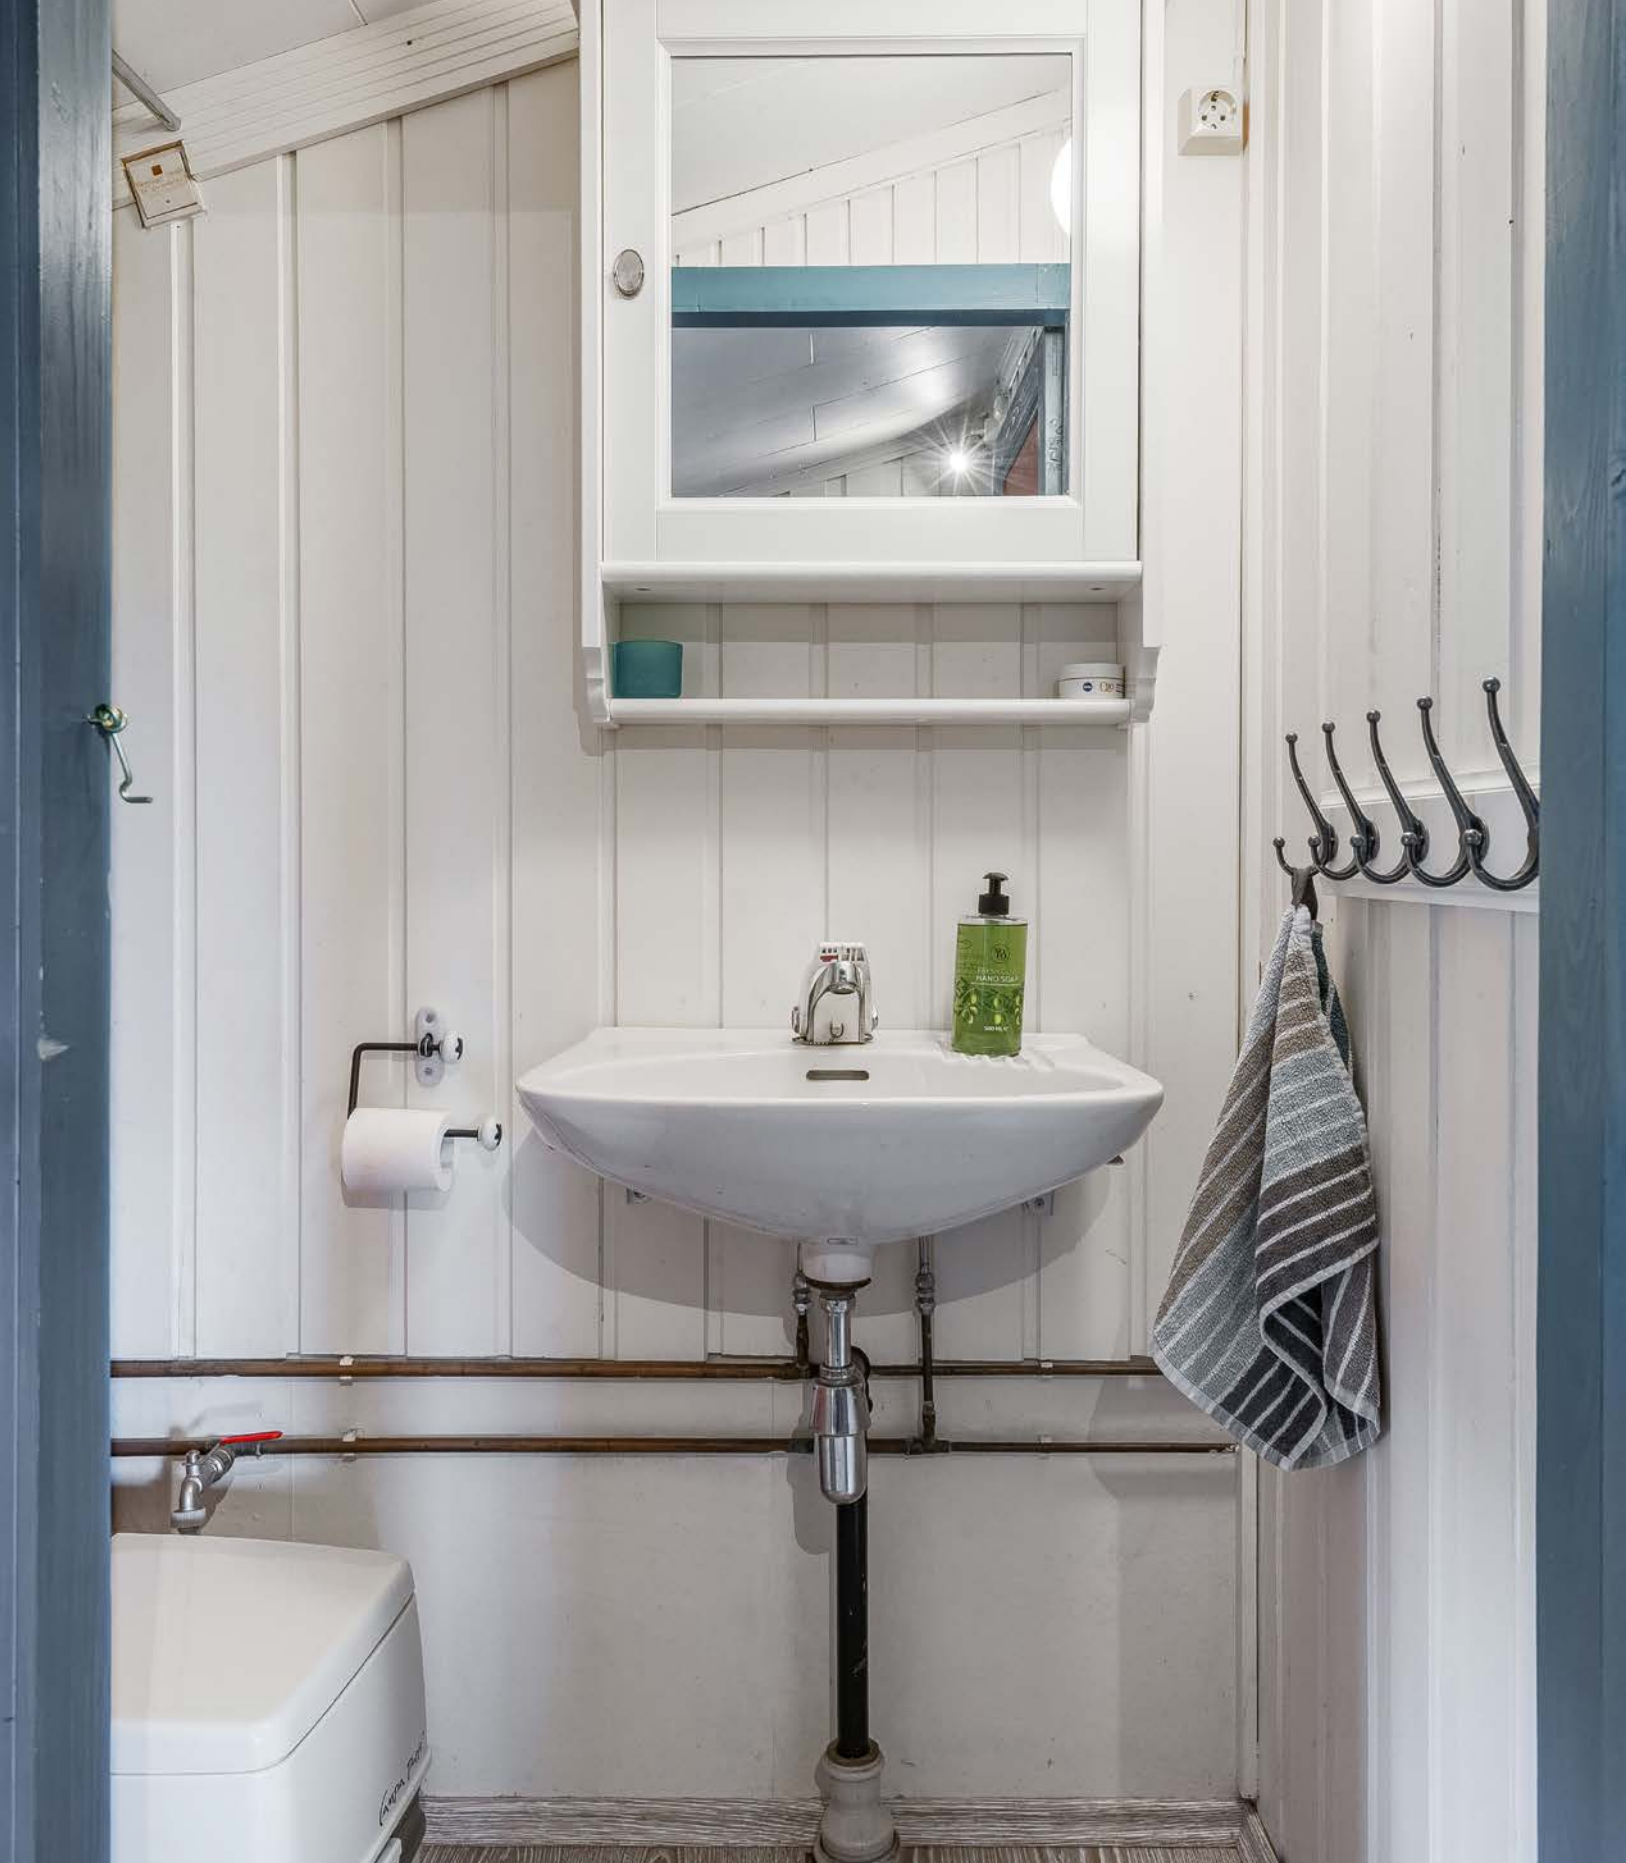
Fra entréen er det adkomst til bod/toalettrom med vegghengt servant. Rommet er definert som bod i byggetegninger og er derfor ikke godkjent som rom for varig opphold.

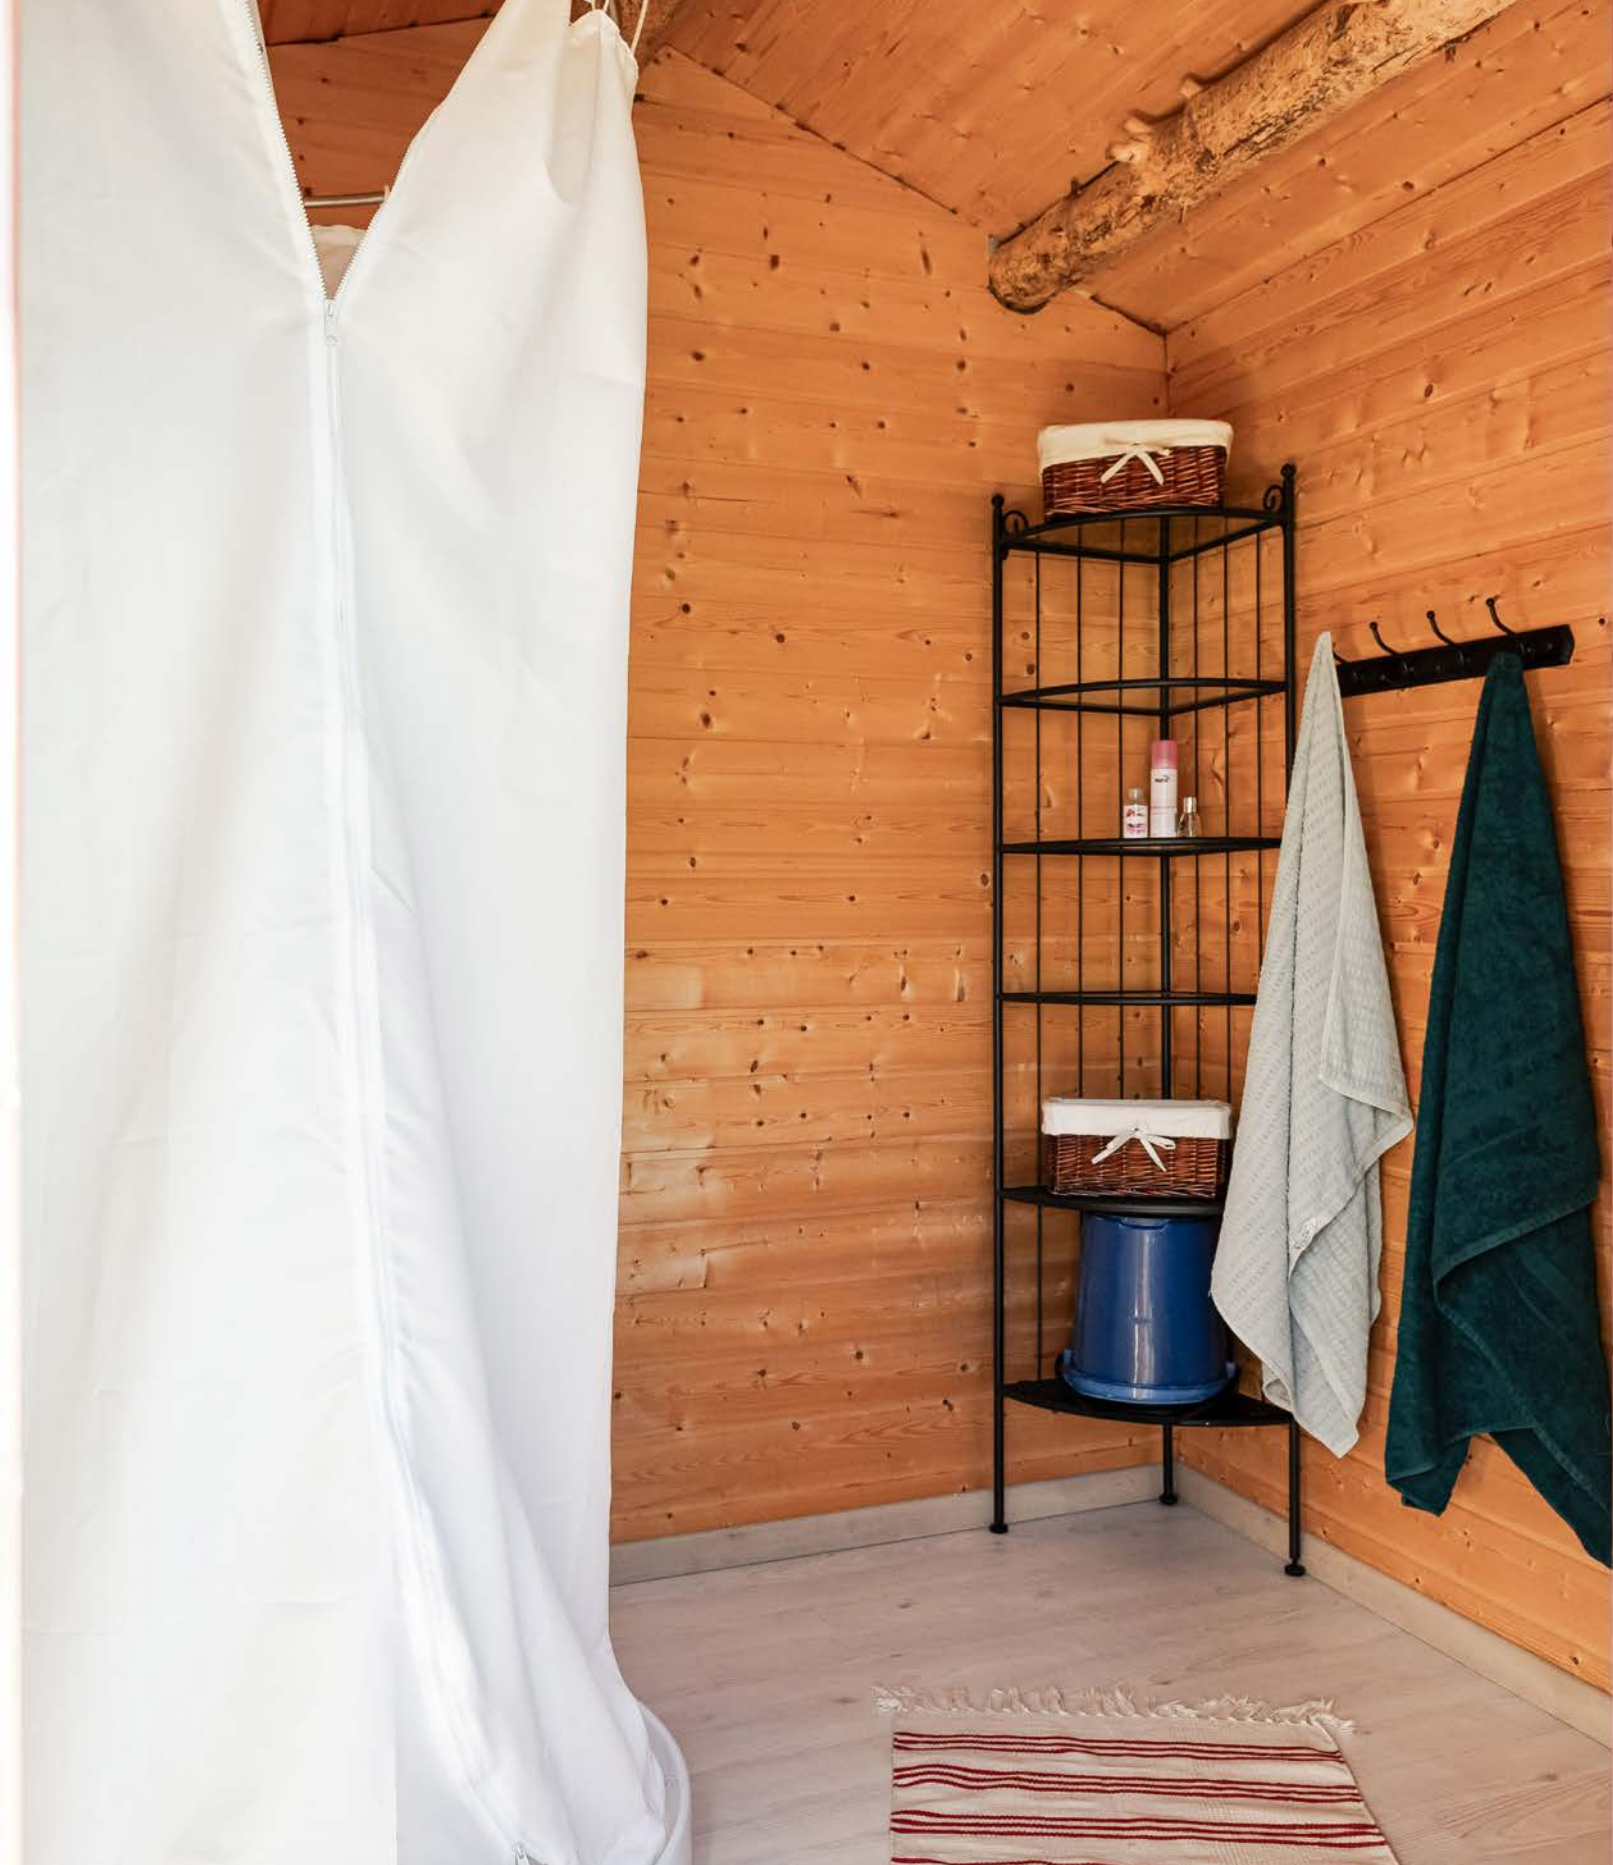
Dusjmuligheter er etablert i utvendig bod. Dusjboden kan brukes vår, sommer og høst. Det gjøres oppmerksom på at rommet ikke er egnet for dusj.

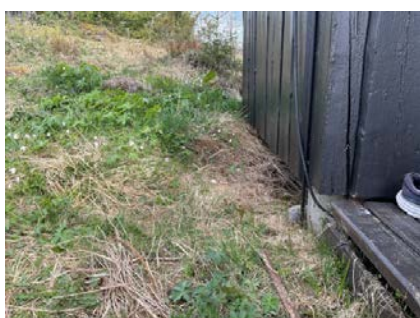
Fall inn bot bolig.

Det anbefales tiltak for å lede overflatevann bort fra bygningen.

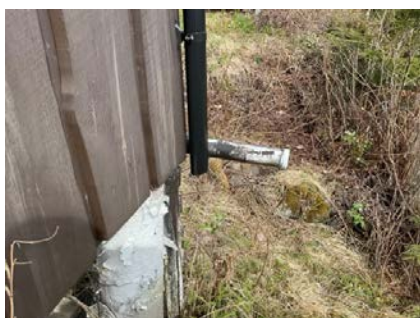
Avsluttet over terreng.

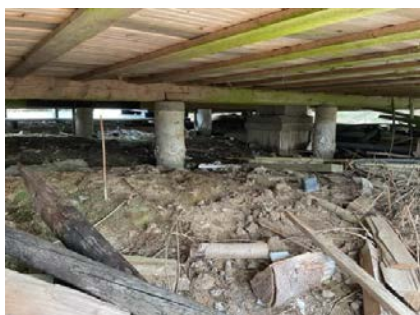
Åpen fundamentering med pilarer.

Fundamentene har fortsatt papprørene fra støping, så ikke mulig å kontrollere riss/sprekker

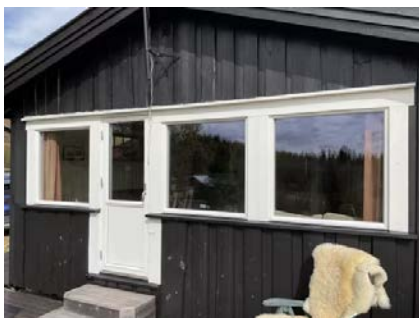
Vinduer fra 2018

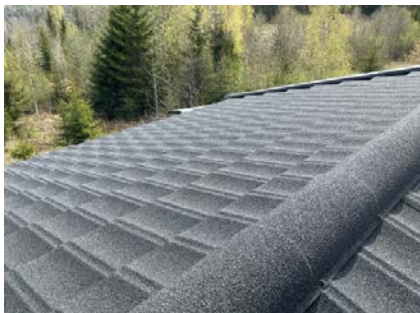
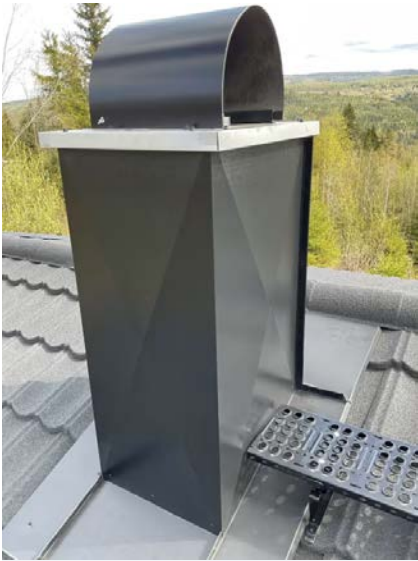
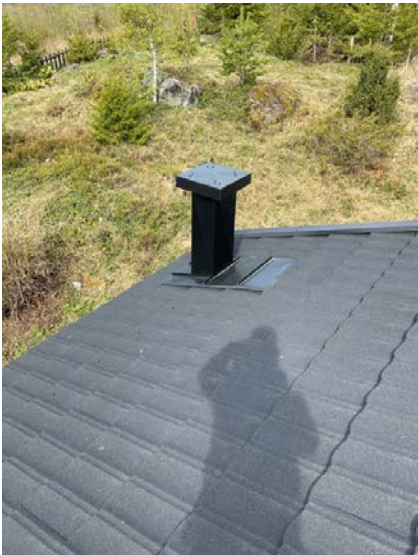
Taktekking.

| Ny takteking er utført i 2022 | |

**TG-1**

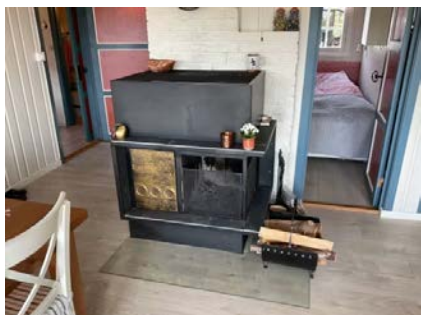
Ved/parafinovn.

| Det er forbudt med bruk av fossil fyringsolje i boliger. | |

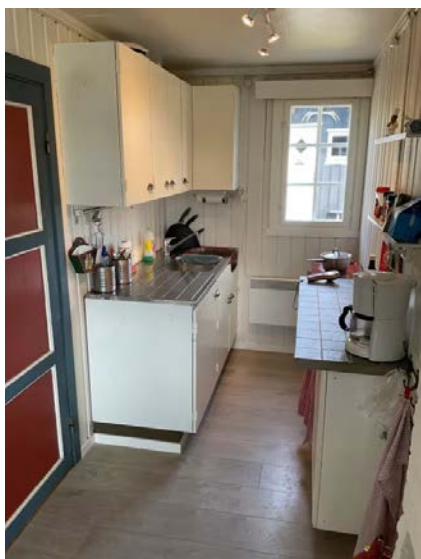
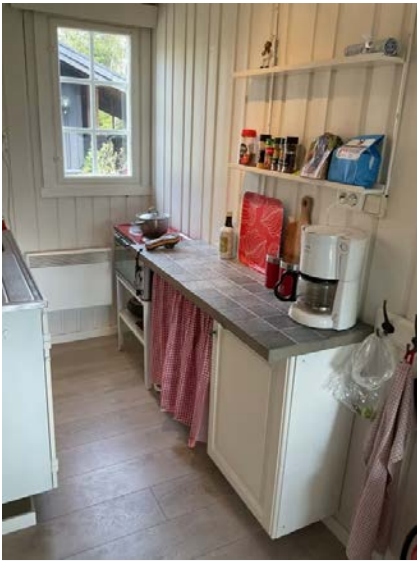
Kjøkken.

| Det er ikke etablert avtrekk.<br>Det er kun montert hybelkomfyr på kjøkken | |

Mekanisk avtrekk over stekesonen anbefales etablert.

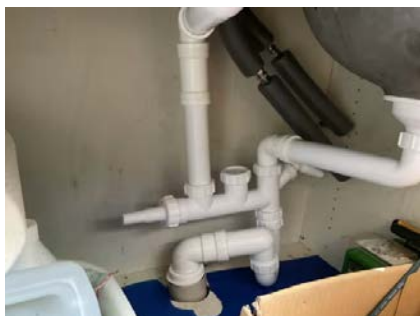
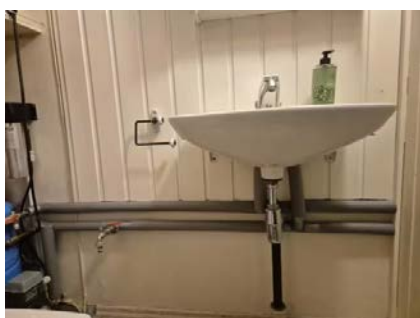
Avløp kjøkken.

Det er ikke påvist noen stakeluke i boenheten. Staking kan utføres via sluk eller andre installasjoner med avløp.

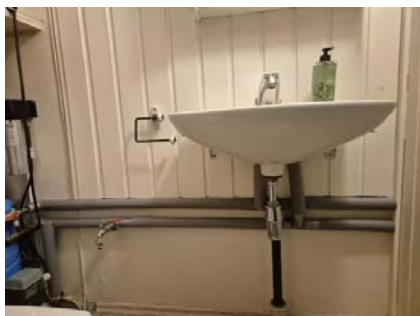
Vannrør.

| Vannrør er fra byggeåret, og har nådd en alder hvor det vil være økt risiko for lekkasjer. | |

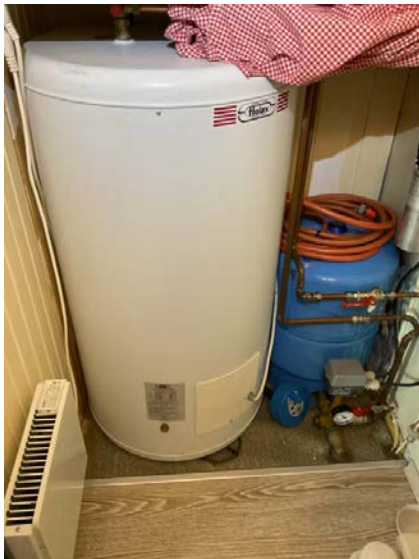
Varmtvannsbereder.

| Er det manglende lekkasjesikring av bereder? | Ja |

Avløp fra sikkerhetsventil må etableres.

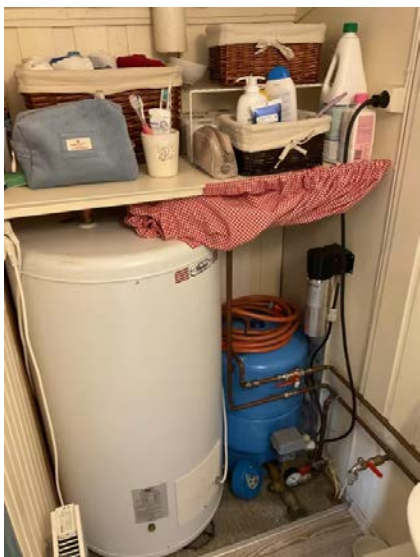
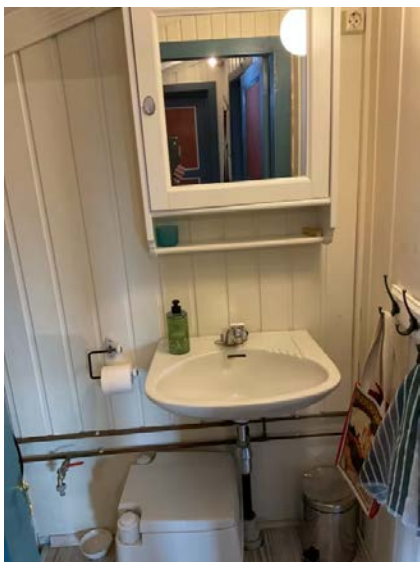
Bod/teknisk

Rom med vask.  
 Bereder og trykktank.  
 Rommet er ikke befart som et våtrom, hvis dette skal regnes som våtrom, så får dette TG3 og trenger totalrenovering.  
 Det er ikke bygget som et våtrom.  
 Det er laminat på gulvet, Panel på vegger og plater i tak  
 Området hvor bereder og trykktank står er det belegg på gulvet.  
 Rør i taket for lufting av rommet

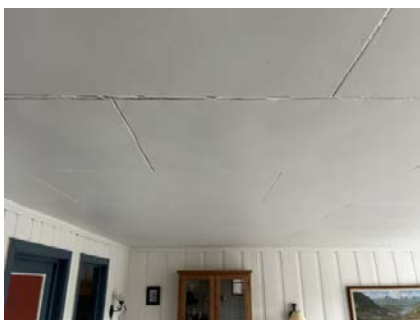
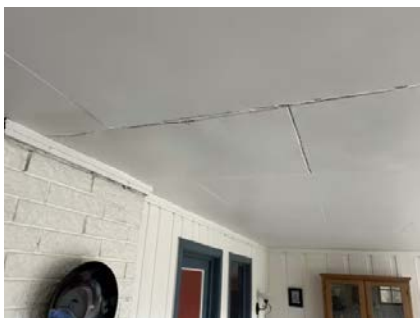
Svellinger i takplater.

Det registreres knirk i gulv enkelte steder, ses i sammenheng med skjevheter i gulv.  
Himlingen har fuktskader. Det opplyses av eier at denne skaden har vært der fra før deres eie og kommer fra før taket ble skiftet.  
Innvendige dører står ikke rolig og tar i karm. disse har behov for justering.

Fuktskadet himling bør byttes ut.  
Dører bør justeres.  
For å ta bort knirk i gulv, må gulvet rettes av.

**10 000 - 50 000**
