Østre Gjesåsveg 517, 2280 GJESÅSEN

Nøkkelinformasjon

Befaringsdato: 20.04.2026

Sammendrag av boligens tilstand

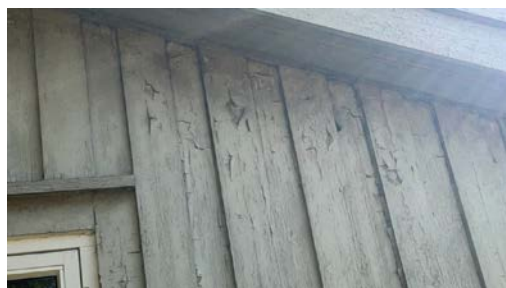
Eksempel på slitasje.

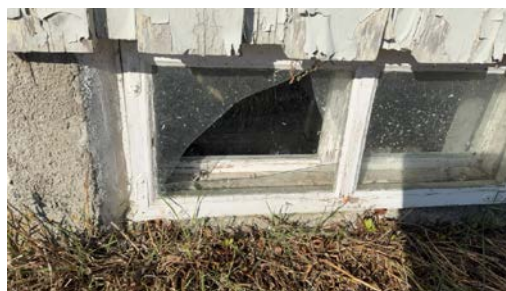
Sprekk i glass på flere kjellervinduer.

Knust glass i kjellervindu.

Ut fra alder må det forventes behov for utskifting av vinduer/glass på vinduer fra 1980-tallet i årene som kommer.

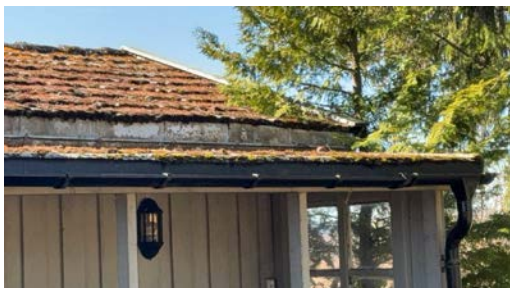
Mosevekst på tekking over entre

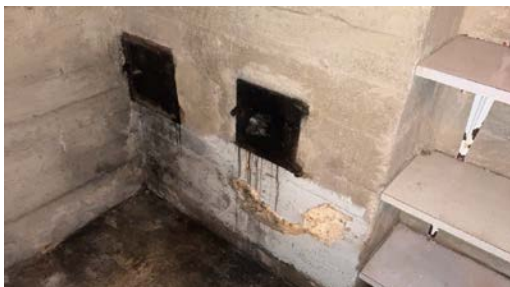
Stedvis avskaling og riss på pipe og brannmur.

Sotluker i kjeller.

Vedlikehold av overflater.

Nærmere kontroll/testing av ildsteder.

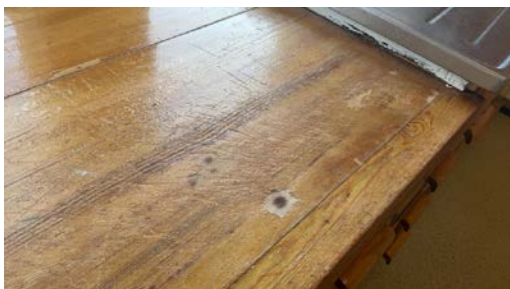
Eksempel på slitasje.

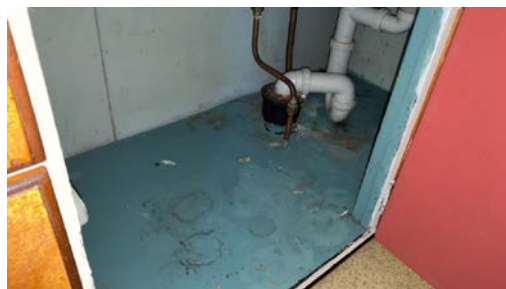
Eksempel på slitasje.
