Lønnerudstubben 3, 2436 VÅLER I SOLØR

# Tilstandsrapport

Befaringsdato: 03.07.2024

## ENEBOLIG

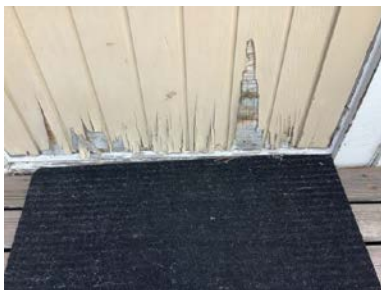
- Karmene i dører er værslitte utvendig og det er sprekker i treverket.

Værslitt balkongdør.

- Det må påregnes noe vedlikehold og at enkelte dører må skiftes ut.

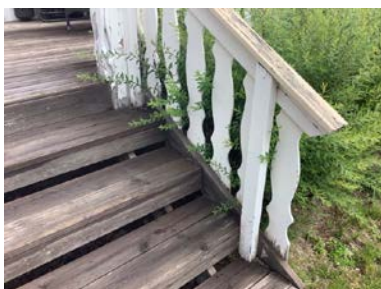
Værslitt rekkverk.

Rekkverk på tretrapp bør vedlikeholdes i forbindelse med vedlikehold av terrasserekkerk.

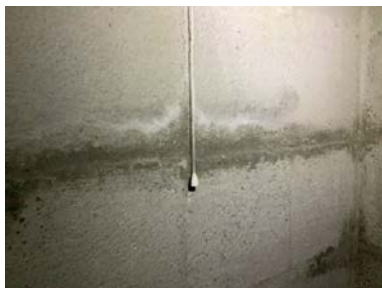
Saltutslag.

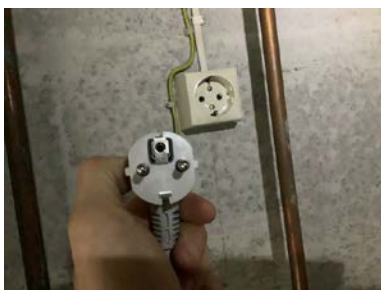
Utilfredsstillende el-tilkobling iht. gjeldende forskrift.

- Det bør etableres tilfredsstillende el-tilkobling etter gjeldende forskrift.

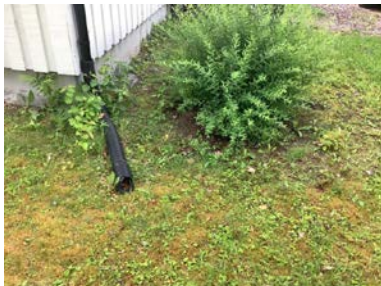
Utilfredsstillende fall fra bolig.
