Haugsvegen 2, 2270 FLISA

## Nøkkelinformasjon

Befaringsdato: 27.02.2026

Rapportdato: 04.03.2026

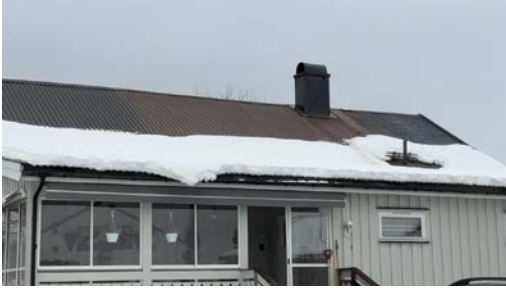
Det er misfarging fra rust på takflater.

- Overvåk tilstanden jevnlig. For å få tilstandsgrad 0 eller 1 må tekkingen skiftes ut, men tidspunktet for når dette er nødvendig er vanskelig å si noe om.

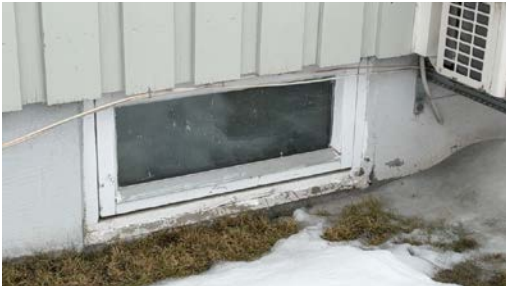
Det er foreløpig ikke nødvendig med større tiltak, men ut fra alder må det forventes behov for utskifting av vinduer i tiden som kommer.

Eksempel på tilstand og slitasje.

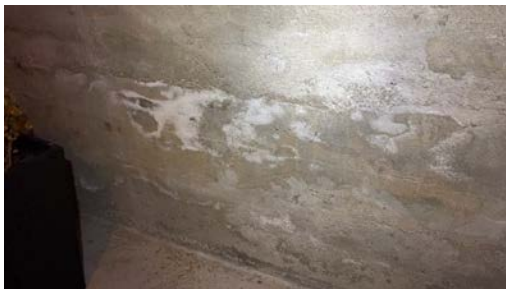
Eksempel på saltutslag.

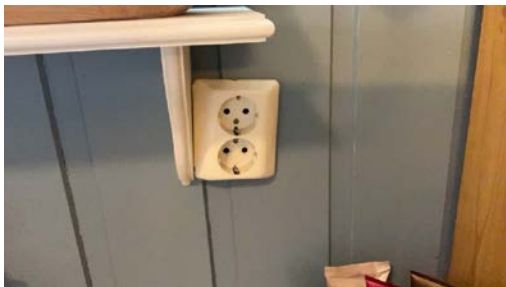
Løs innfesting av stikkontakt på bad.
