Alfred Uglands veg 2, 4735 EVJE

**Sentrum! Næringsbygg med stort  
potensiale. Medfølger  
garasjeplasser og parkering.**

Velkommen .....2  
Om eiendommen .....30  
Tilstandsrapport .....40  
Egenerklæring .....73  
Nabolagsprofil.....80  
Forbrukerinformasjon ..... 144  
Budskjema ..... 145

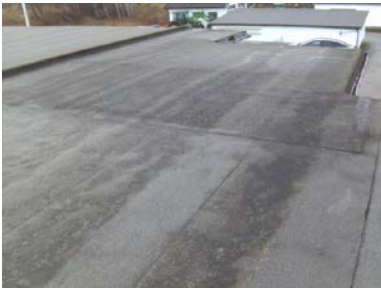
Eldre slitt takteking

Taktekingen må beregnes og fornyes over denne delen.

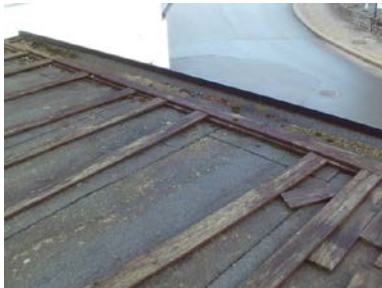
Grodd en del mose.

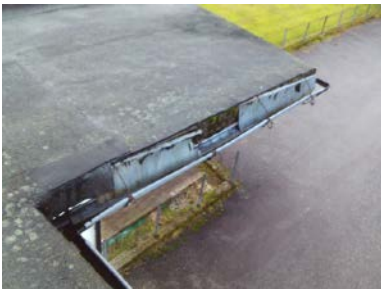
Utett løsning ved overgang til takrenner.

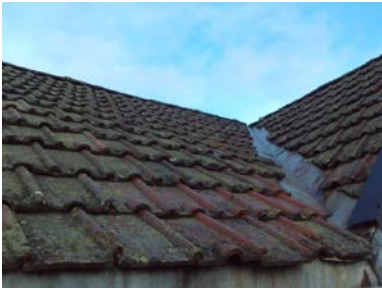
Taktekking - 2 - 3:  
Vurdering av avvik:  
• Mer enn halvparten av forventet brukstid er passert på taktekkingen.  
• Mer enn halvparten av forventet brukstid er passert på undertak.  
• Det er enkelte knekte taksten.  
Konsekvens/tiltak  
• Tidspunkt for utskiftning av taktekking nærmer seg.  
• Når taktekking og undertak begynner å bli gamle,

Deler av taktekingen.

Når taktekingen må skiftes med undertekking med sløyfer og lekter byttes samtidig.

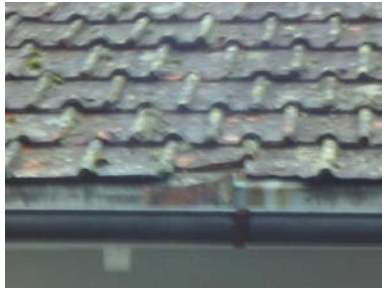
Noen knekte takstein.

øker risikoen for lekkasjer, noe som kan føre til omfattende og kostbare reparasjoner av underliggende konstruksjoner dersom en ikke foretar tiltak på konstruksjonene før dette oppstår.  
• Knekte takstein må skiftes.  
• Tidspunkt for utskiftning av undertak nærmer seg. Når taktekkingen må skiftes med undertekking med sløyfer og lekter byttes samtidig.

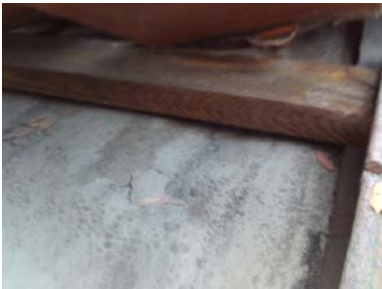
Eldre slitt undertekking av papp.

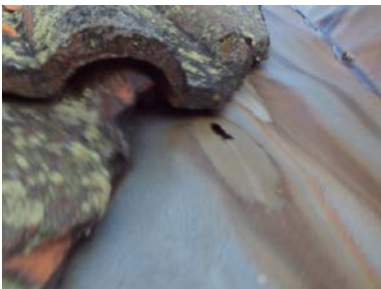
Slitt bly i gradrenne på opprinnlig del med noen hu

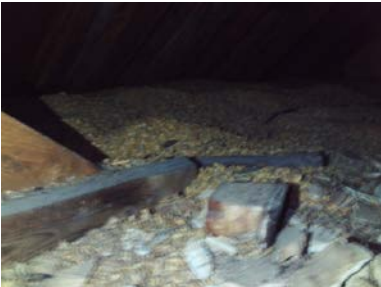
Sagflis som isolasjon

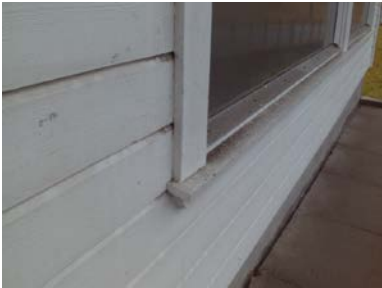
Normal slitasje på store vinduer utvendig

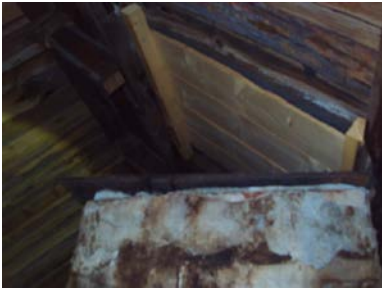
Eldre mursteinspipe som ikke er bruk og er blitt fjærnet i fra yttertak og ned til kaldtloftet.

Pipe er ikke i bruk

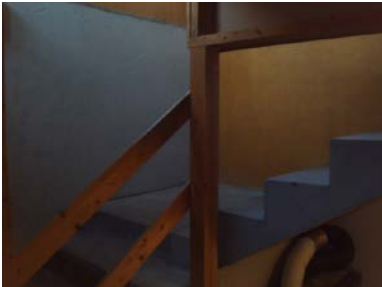
Betongtrapp i ene trapperommet

- Åpninger er såpass store at det ut ifra sikkerhetsmessige forhold anbefales å lage mindre åpninger.
- Håndløper må monteres på vegg for å tilfredsstille krav på byggetidspunktet.

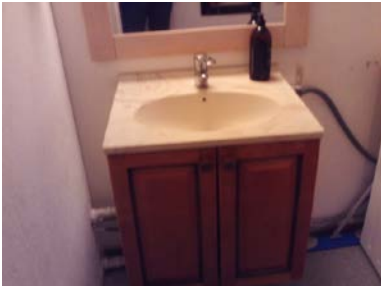
Innredningen.

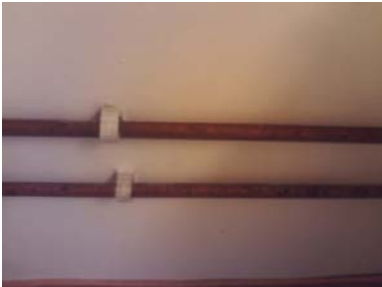
Kobberrør.

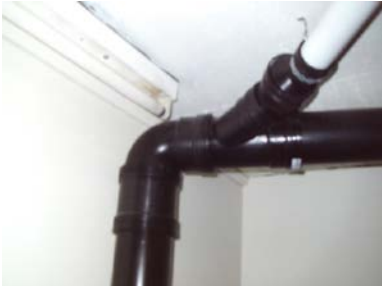
Plastrør

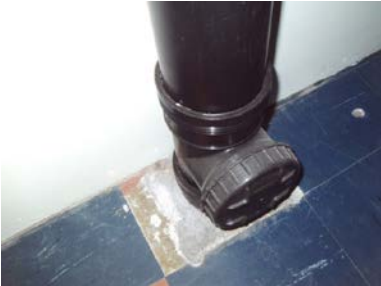
Stakeluke.

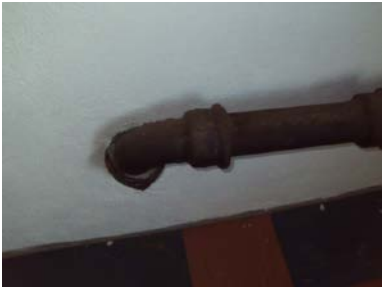
- Det er ikke behov for utbedringstiltak siden anlegget fungerer i dag, men ut ifra alder kan skader plutselig oppstå på eldre anlegg.
- Tidspunkt for utskiftning av avløpsrør nærmer seg.
- Eldre avløpsrør har blant annet større sannsynlighet for lekkasjer, noe som kan føre til omfattende og kostbare vannskader i boliger.

Noen eldre soilrør i underetasjen.

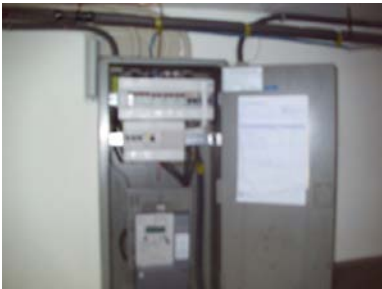
Sikringsskapet er plassert i underetasjen og har merkede kurser. Deler av anlegget er av eldre dato og har ingen åpenbare synlige skader/feil.

Selve sikringsskapet.

12. Foreta en helhetsvurdering av det elektriske anlegget, dets alder, allmenne tilstand og fare for liv og helse. Bør det elektriske anlegget ha en utvidet el-kontroll?  
**Ja En gjennomgang av eldre anlegg av fagfolk ved jevne mellomrom anbefales.**

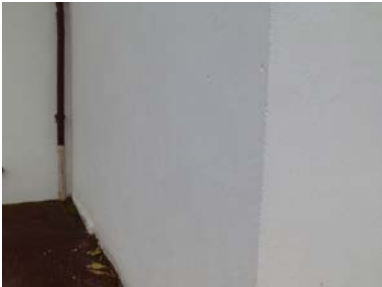
- Grunnmuren har sprekkdannelser.

Deler av grunnmur på ene tilbygget del.

- Lokal utbedring må utføres.

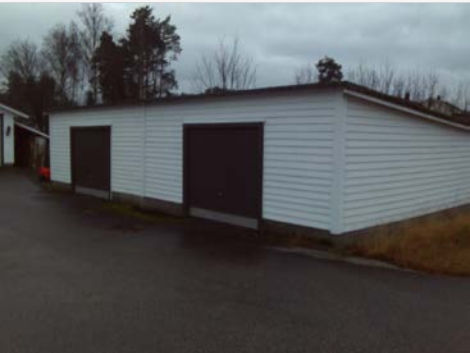
### Garasje/lagerbygg.

- Fundamentert ved hjelp av et støpt dekke med tilhørende søyler i mot bekken.
- Har vært noe sig i nederste del som også vises med en sprekk i ringmur.
- Noe råteskader på enkelte kledningsbord.
- Eldre slitte porter og vinduer.
- Dør på enden av bygningen har utgang til nabotomt. (bygget i tomtegrense)
- Taktekingen bærer preg av slitasje og elde og må fornyes.
- Ellers må det beregnes en del vedlikehold og oppgraderinger ut i fra alder på de forskjellige bygningselementer.
