## Innholdsrik enebolig i landlige omgivelser med gode solforhold!

- Enebolig
- Sannidalsveien 116, 3772 KRAGERØ
- KRAGERØ kommune
- gnr. 65, bnr. 65

Befaringsdato: 26.07.2024      Rapportdato: 07.08.2024      Oppdragsnr.: 15711-1737      Referansenummer: IA1132

Autorisert foretak: SørTakst AS

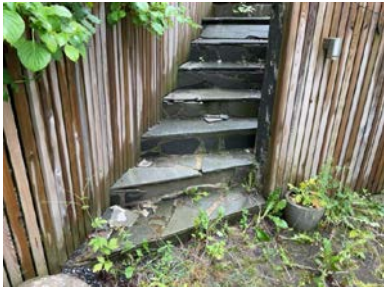
## INNSENDIG

### TG 2 Overflater

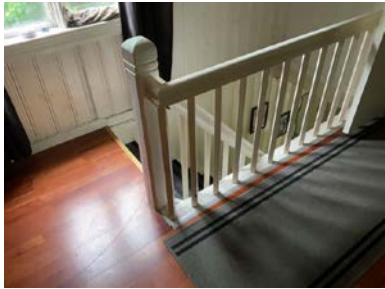
## TG 2 Innvendige dører

Innvendige dører er trefyllingsdører.

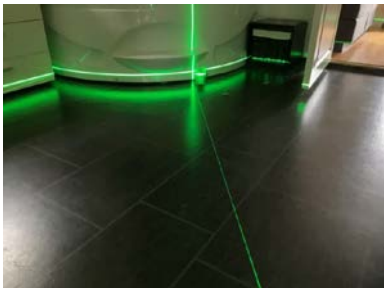
## 2. ETASJE > BAD

### TG 2 Sluk, membran og tettesjikt

- Tilgang til sluk må bedres både for inspeksjon og rengjøring.

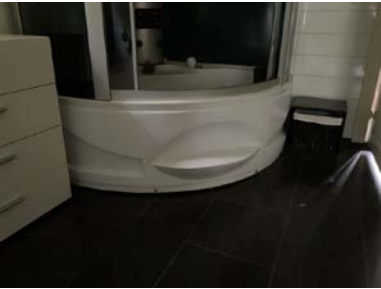
## 2. ETASJE > BAD

### TG 2 Sanitærutstyr og innredning

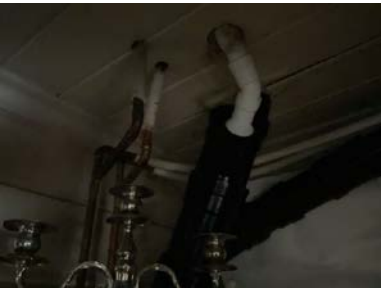
### TG 1 Tilliggende konstruksjoner våtrom

Det ble søkt etter fukt i himling i rommet under badet og i vegger/fotlister i tilstøtende rom. Det ble ikke registrert unormal fukt.

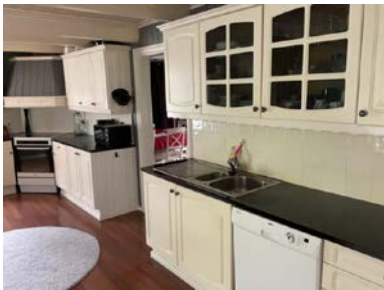
#### TG 1 Overflater og innredning

Innredning med profilerte fronter og laminert benkeplate.
