Vestre Skibakk 9A, 2040 KLØFTA

**KLØFTA - Unik eiendom på hele  
371 kvm BRA og 2063 kvm tomt -  
Skjermet og barnevennlig  
beliggenhet - Svømmebasseng**

| Tilstandsrapport ..... | 59 |

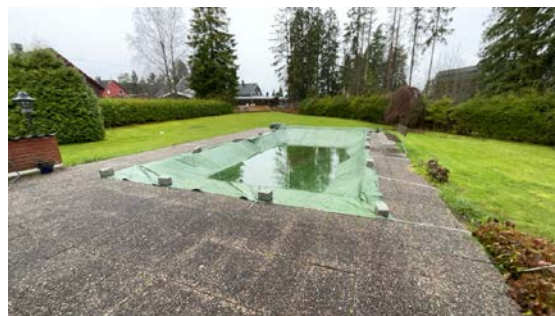
## TG IU Andre utvendige forhold

Basseng fra byggeår på baksiden av boligen. Fullmektig opplyser om at basseng bør rehabiliteres før videre bruk der det også gjøres oppmerksom på alder og gjenværende levetid. TG er ikke vurdert.

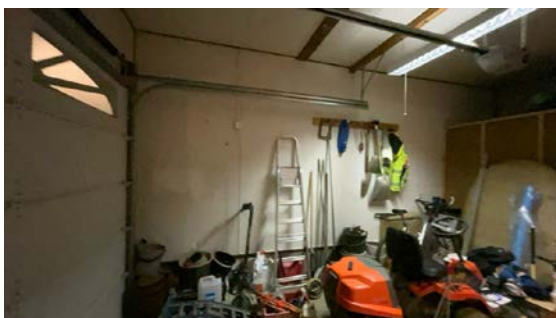
Synlige asbestplater på overflater.

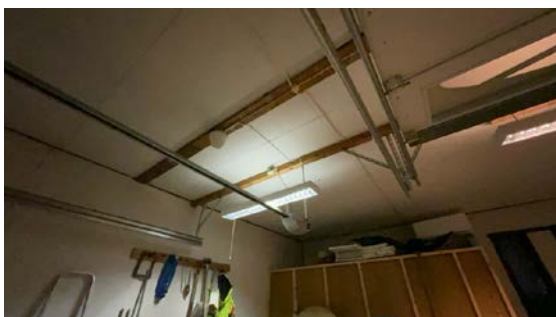
Synlige asbestplater på overflater.

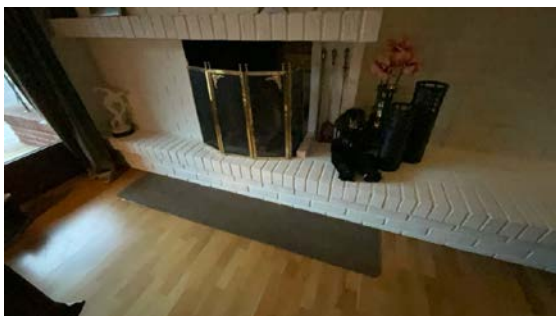
Peis i stue med pipeløp fra byggeår. Pipeløp er formelt ikke vurdert og det forutsettes at de branntekniske krav er kontrollert og godkjent av det stedlige brann og feievesen. Ildsted ble ikke funksjonstestet av undertegnende men det ble ikke opplyst om negative avvik på befaringsdagen.

Besiktigelse av ildsted.

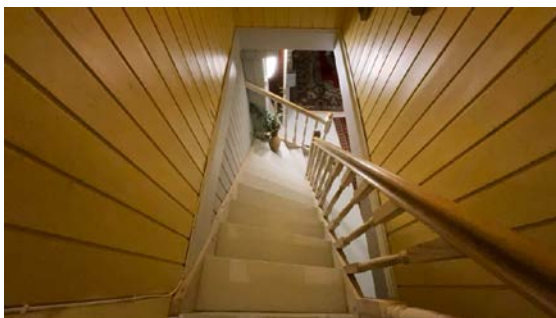
Besiktigelse av trapp.

- Håndløper bør monteres, men det var ikke krav på byggetidspunktet.
- Åpninger er såpass store at det ut ifra sikkerhetsmessige forhold anbefales å lage mindre åpninger.
- Håndløper må monteres på vegg for å tilfredsstille krav på byggetidspunktet.

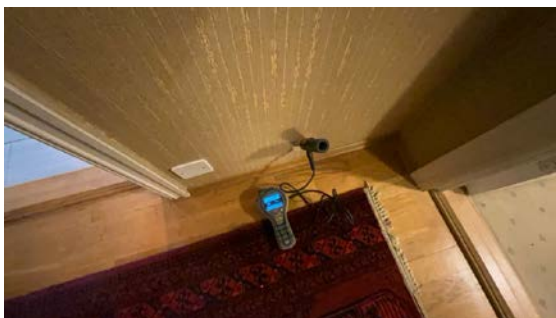
Hulltaking er foretatt uten å påvise unormale forhold. Hulltaking er foretatt ved/i Gang.

Utført hulltaking.

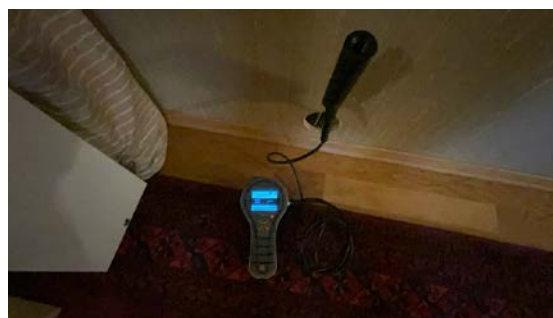
Hulltaking er foretatt uten å påvise unormale forhold. Hulltaking er foretatt ved/i Gang.

Utført hulltaking.

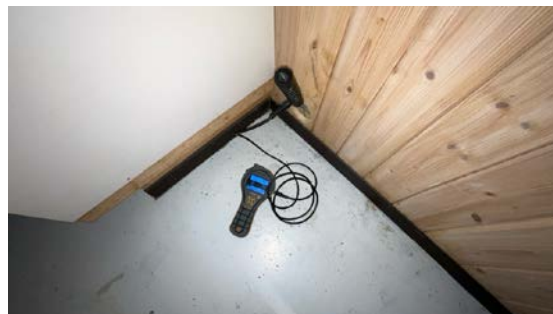
Hulltaking er foretatt uten å påvise unormale forhold. Hulltaking er foretatt ved/i Gang.

Utført hulltaking.

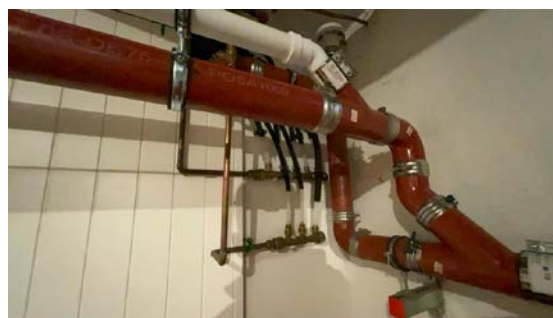
Røropplegg av eldre kobberrør og stedvis nyere pex-rør. Med tanke på alder og materialvalg er anlegget fungerende, men kommende modernisering av røropplegg kan heller ikke utelukkes på sikt. Waterguard i benkeskap på kjøkken bør etableres for god sikring av lekkasjevann.

Besiktigelse av røropplegg.

- Det er ikke behov for utbedringstiltak siden anlegget fungerer i dag, men ut ifra alder kan skader plutselig oppstå på eldre anlegg.
- Det må monteres tettemuffer i enden av varerørene.
- Tidspunkt for utskiftning av vannledninger nærmer seg.

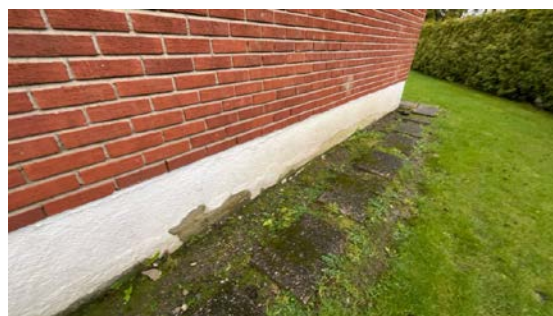
Stedvis behov for lokale utbedringer.

- Det må foretas lokal utbedring.

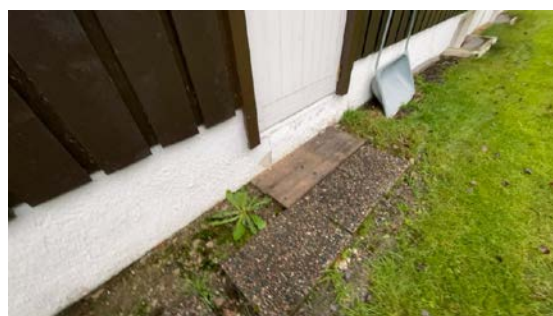
Stedvis behov for lokale utbedringer.

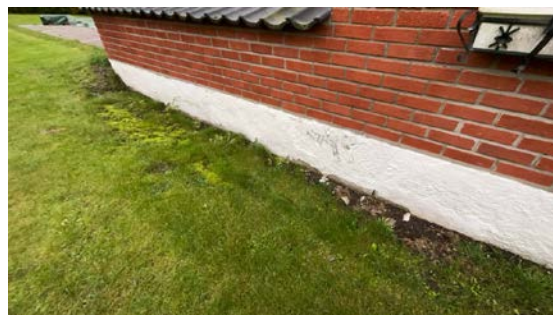
Stedvis behov for lokale utbedringer.

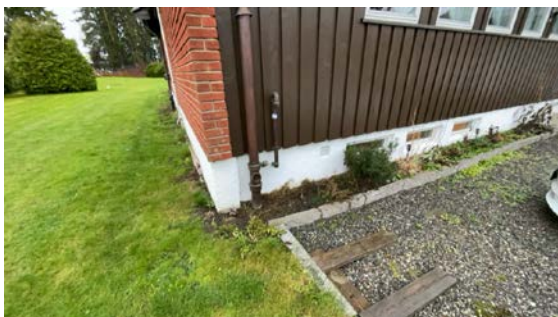
Det er ukjent om det er nedgravet tank på tomten og bør nærmere undersøkes. Evt. fjerning med påfølgende kostnader tilfaller ny eier.

Mulig røropplegg til nedgravet tank. Dette bør utredes nærmere.
