Vestre Skibakk 9A, 2040 KLØFTA

**KLØFTA - Unik eiendom på hele  
371 kvm BRA og 2063 kvm tomt -  
Skjermet og barnevennlig  
beliggenhet - Svømmebasseng**

| Tilstandsrapport ..... | 59 |

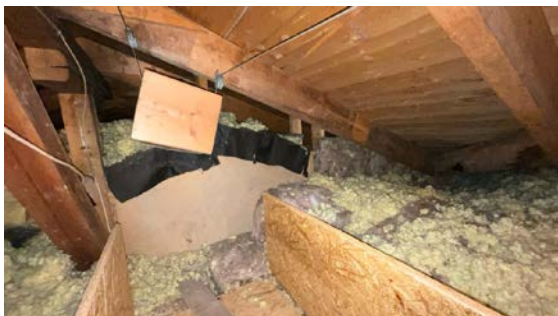
Generell besiktigelse.

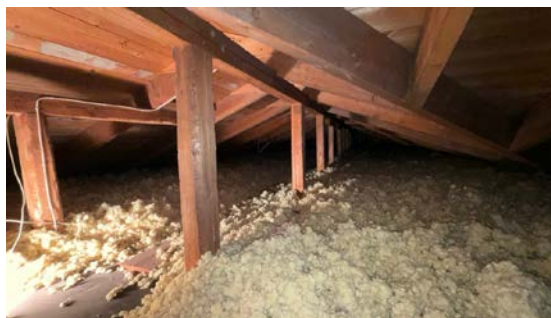
Generell besiktigelse.

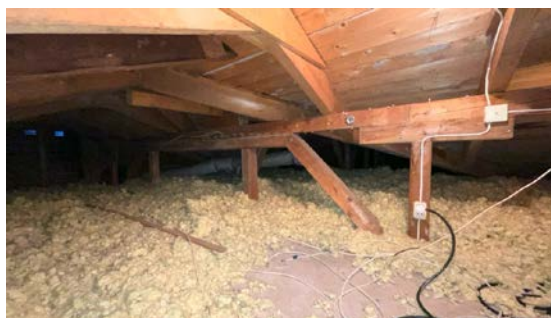
Generell besiktigelse.

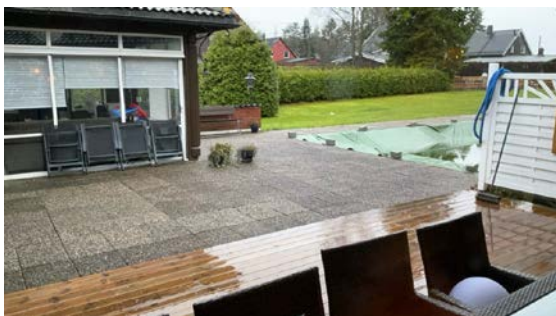
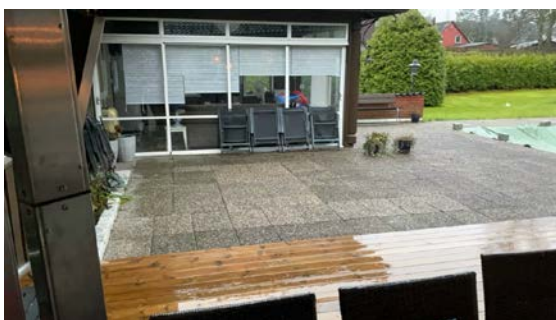
## TG 2 Utvendige trapper

Skiferlagt betongtrapp fra byggeår. Trapp fremstår med normal bruksslitasje og tiltenkt funksjon. Det gjøres oppmerksom på at flislagte betongkonstruksjoner er utsatt for bomflis over tid der kommende lokale utbedringer er normalt å forvente.

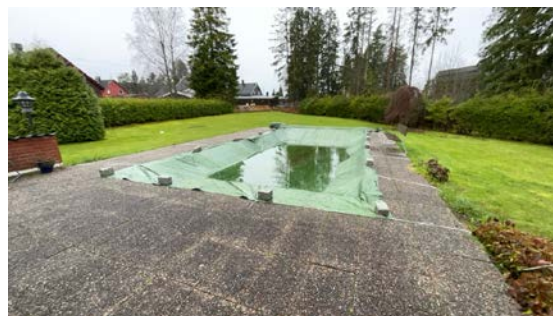
## TG IU Andre utvendige forhold

Basseng fra byggeår på baksiden av boligen. Fullmektig opplyser om at basseng bør rehabiliteres før videre bruk der det også gjøres oppmerksom på alder og gjenværende levetid. TG er ikke vurdert.

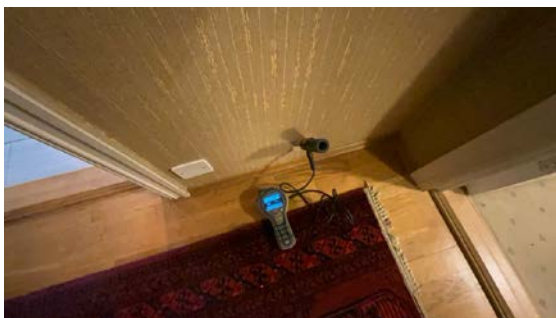
Hulltaking er foretatt uten å påvise unormale forhold. Hulltaking er foretatt ved/i Gang.

Utført hulltaking.

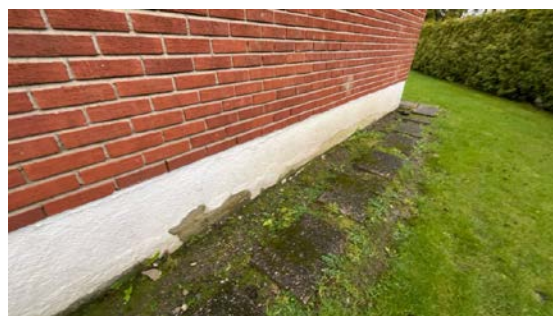
Stedvis behov for lokale utbedringer.

- Det må foretas lokal utbedring.

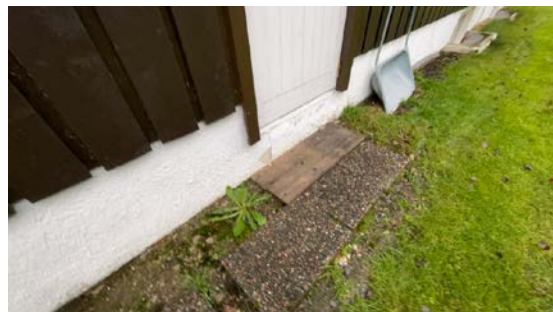
Stedvis behov for lokale utbedringer.

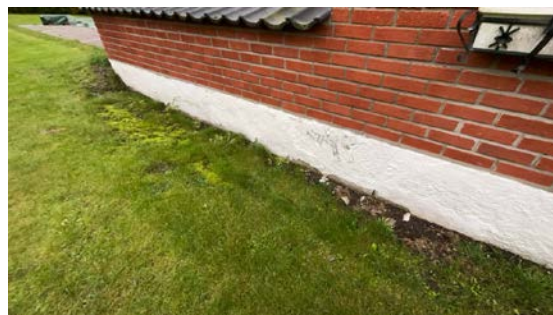
Stedvis behov for lokale utbedringer.

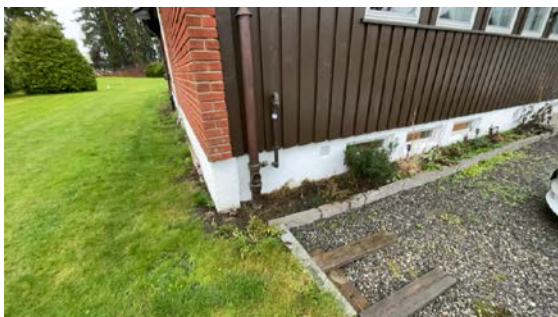
Det er ukjent om det er nedgravet tank på tomten og bør nærmere undersøkes. Evt. fjerning med påfølgende kostnader tilfaller ny eier.

Mulig røropplegg til nedgravet tank. Dette bør utredes nærmere.
