Taietveien 16 B, 1940 BJØRKELANGEN

**Innholdsrik leilighet med god planløsning, solrik balkong og parkering. Stille og rolig, men gangavstand til sentrum!**

Befaringsdato: 10.10.2024      Rapportdato: 10.10.2024      Oppdragsnr.: 10816-24136      Referansenummer: LT6519  
Autorisert foretak: Petter Larsen Havnen AS      Sertifisert Takstingeniør: Petter Larsen      Vår ref:

# Tilstandsrapport

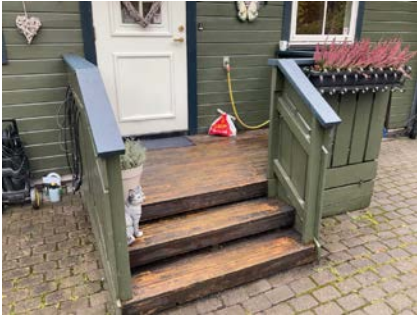
### Utvendige bygningsdeler - fellesdeler

Leilighet over 2 etasjer (1. etasje og loftsetasje) i 4-mannsbolig som består av 3 etasjer.

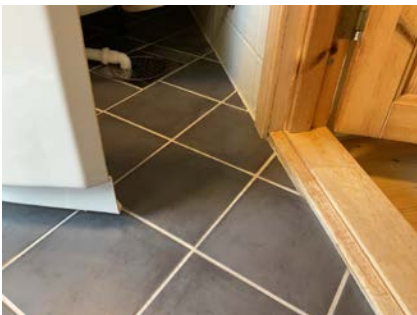
#### LOFTSETASJE > BAD/WC

#### TG 2 Sluk, membran og tettesjikt

Det kan ikke utelukkes behov for tiltak.

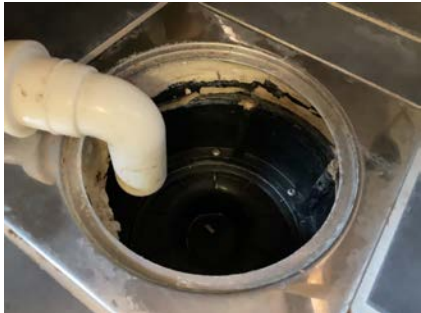
#### LOFTSETASJE > BAD/WC

#### TG 1 Sanitærutstyr og innredning

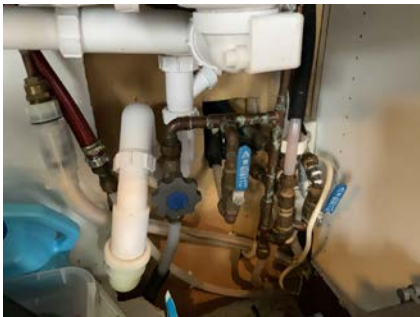
### TG 1 Avløpsrør

Det er avløpsrør av plast. Fra byggeåret.
