Taietveien 16 B, 1940 BJØRKELANGEN

**Innholdsrik leilighet med god planløsning, solrik balkong og parkering. Stille og rolig, men gangavstand til sentrum!**

Befaringsdato: 10.10.2024      Rapportdato: 10.10.2024      Oppdragsnr.: 10816-24136      Referansenummer: LT6519

# Tilstandsrapport

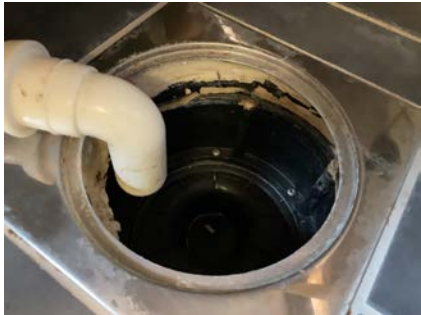
#### LOFTSETASJE > BAD/WC

#### TG 2 Sluk, membran og tettesjikt

Det kan ikke utelukkes behov for tiltak.
