# Granlysvingen 17 2420 TRYSIL

## Tilstandsrapport Eierskifte

Boligtype: Enebolig

Byggeår: 1981

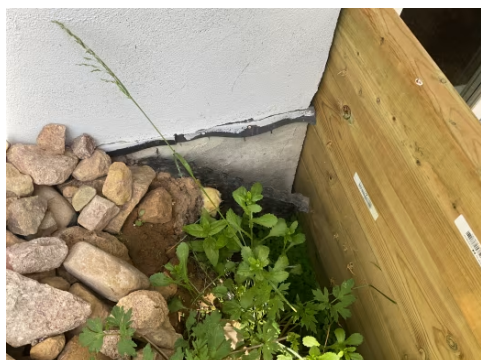
Løs grunnmurspapp.

På grunn av påviste forhold bør grunnmurspappen utbedres.

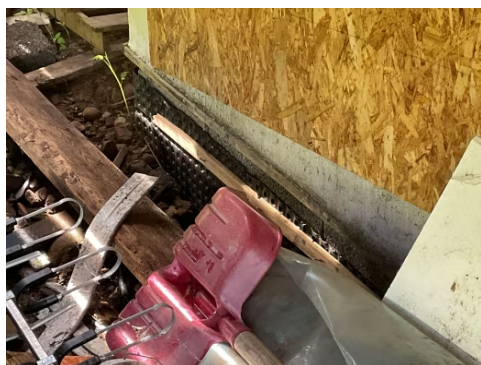
Manglende topplist.

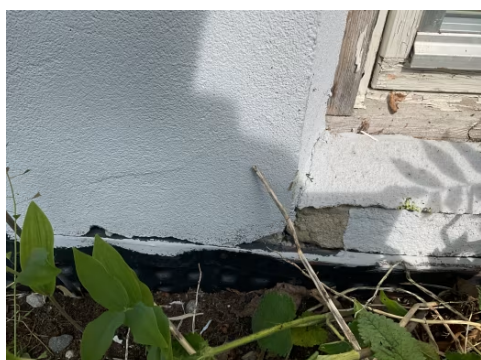
Det registreres riss/ sprekker i grunnmuren.

Det er ukjent om sprekken er gjennomgående.

Sprekker i grunnmur.

Det anbefales å foreta en gjenpussing av sprekker i grunnmur, slik at forholdet kan observeres over tid, med tanke på om dette er under utvikling eller er stabilt.

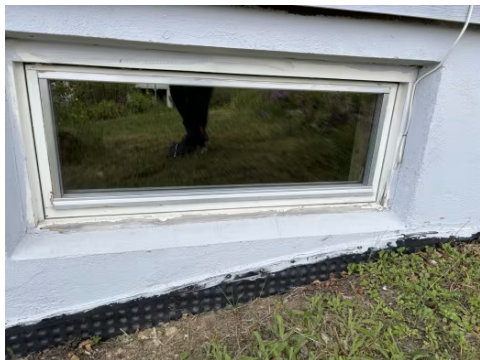
Værslitte karmen.

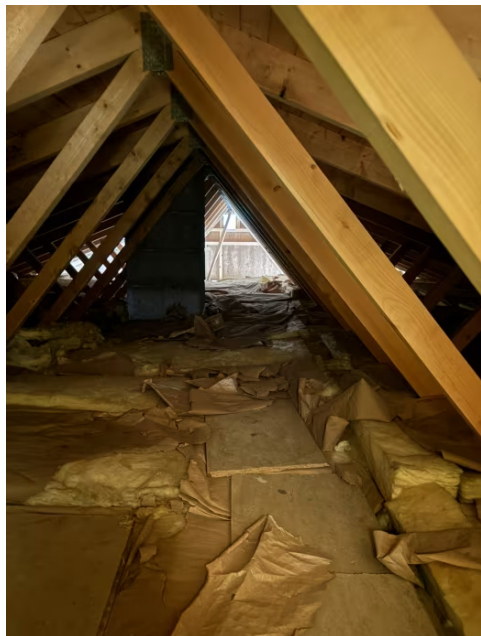
Ikke gangbart gulv.

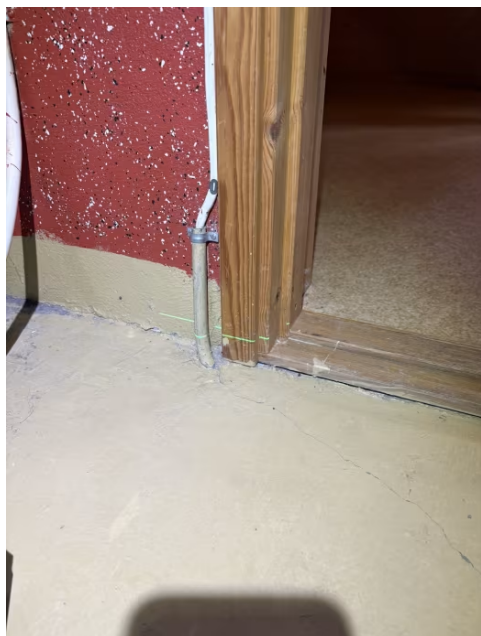
Gjennomføring i gulv.

Løsningen/utførelsen rundt rørgjennomføringer gir fare for fukt inn i konstruksjoner. Lokal utbedring må vurderes.

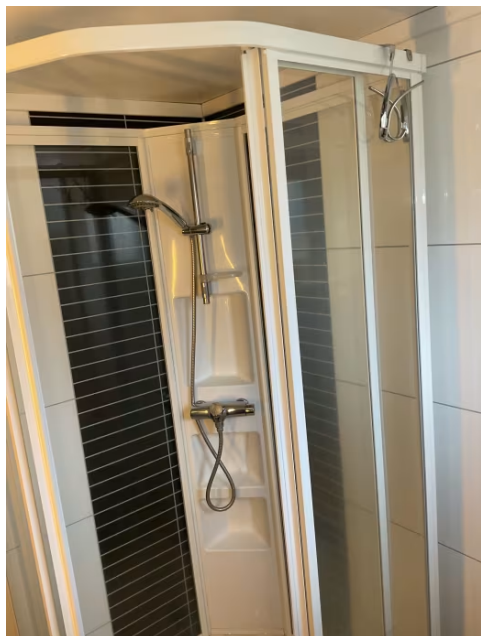
Dusjkabinett.

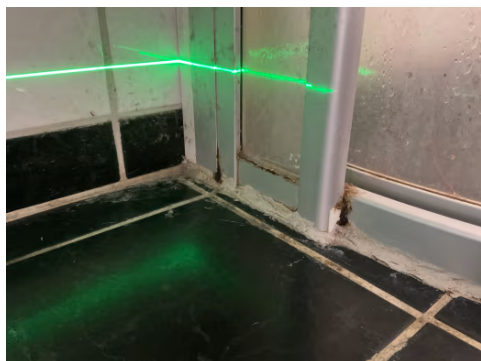
Missfarging.

Det registreres misfarging og skader i overflater.

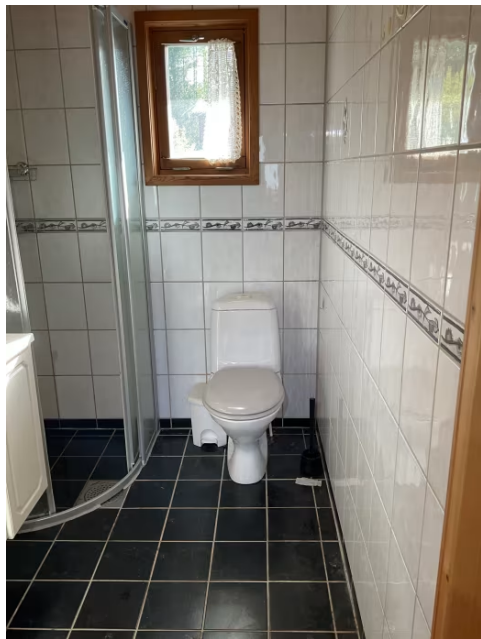
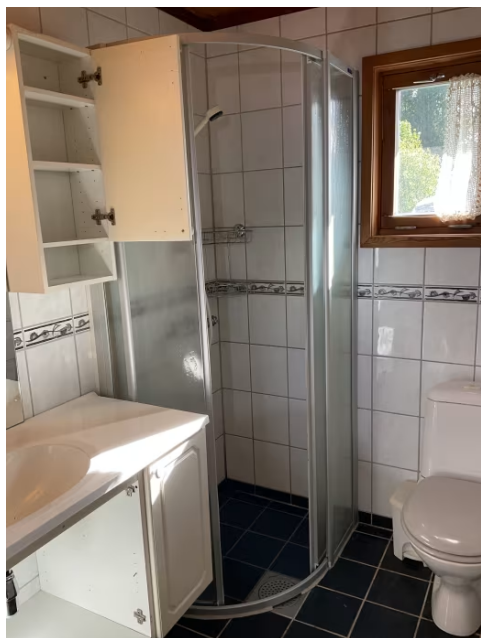
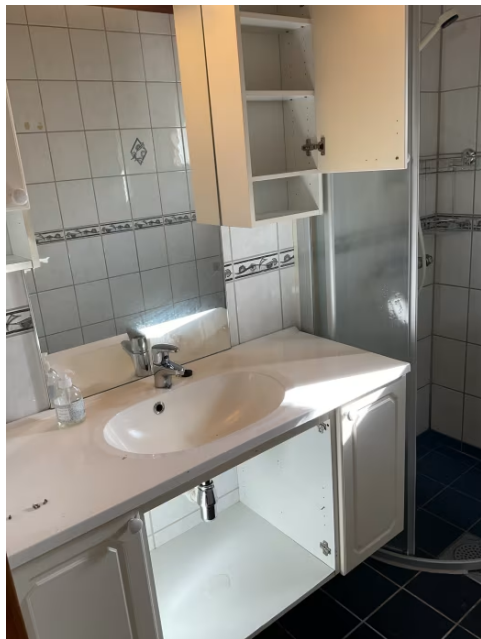
Karmlist og foringer på vindu er ikke fuktbestandig og vil kunne svelle, misfarges og brytes ned ved fuktbelastning. Dette kan føre til råte, muggvekst og behov for utskiftning.

Badet fungerer med dagens tilstand, men på grunn av påviste forhold anbefales montert et dusjkabinett for å unngå ytterligere fuktbelastning i påvente av en oppgradering.

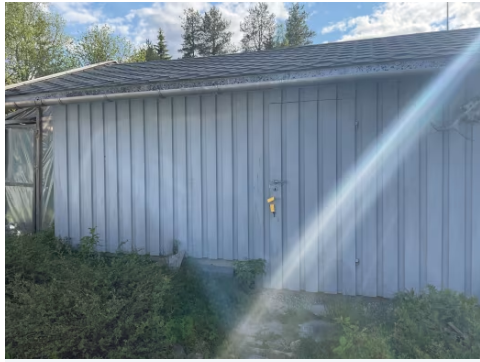
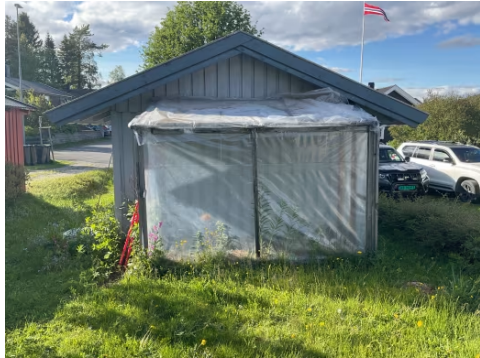
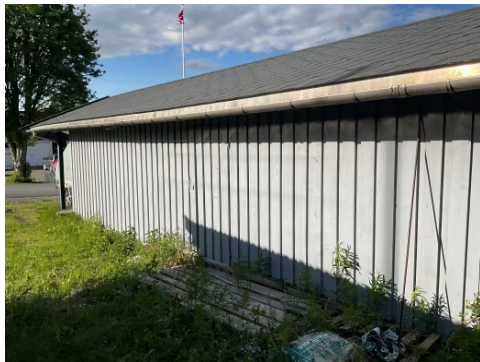
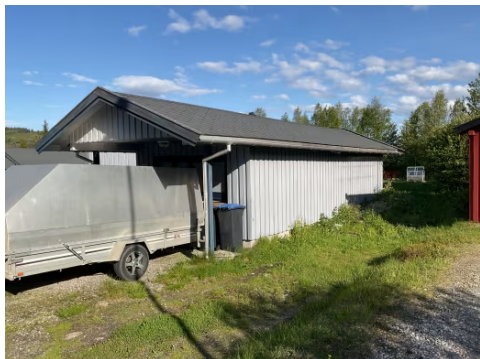
Garasje.

Betongdekket har sprekker.  
Utvendig vedlikehold må påregnes.
