Granlysvingen 17, 2420 TRYSIL

**Innholdsrik enebolig med  
underetasje innredet i 2019. Solrik  
terrasse med utsikt mot fjellet!  
Garasje.**

17.06.2025

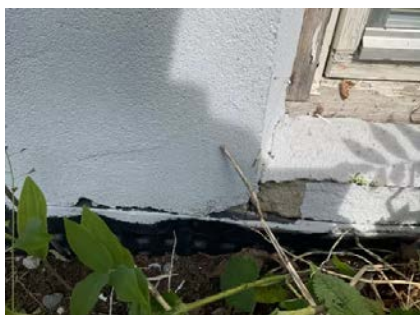
Det registreres riss/ sprekker i grunnmuren.

Det er ukjent om sprekken er gjennomgående.

Sprekker i grunnmur.

Det anbefales å foreta en gjenpussing av sprekker i grunnmur, slik at forholdet kan observeres over tid, med tanke på om dette er under utvikling eller er stabilt.

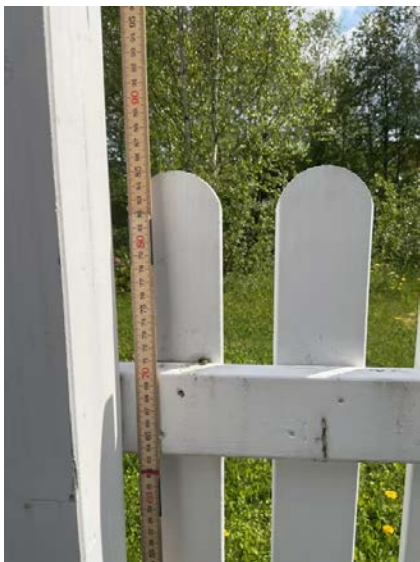
Høyde rekkverk.

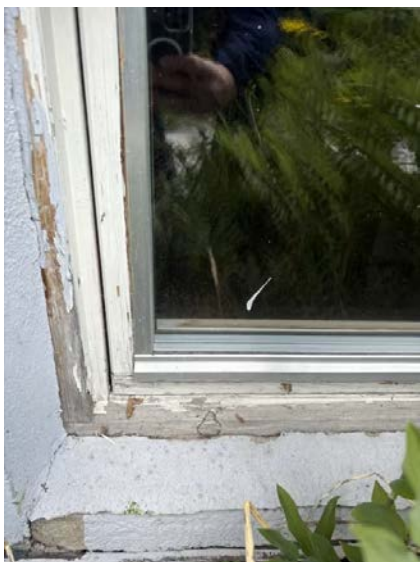
Værslitte karm.

På grunn av alder, så står utskifting av vinduer og dører for tur.

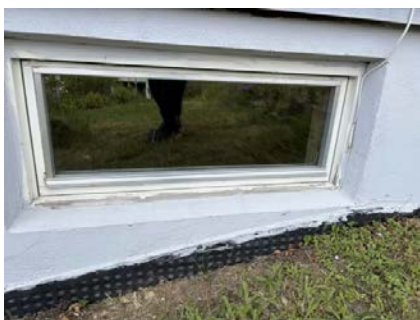
Værslitte karm.

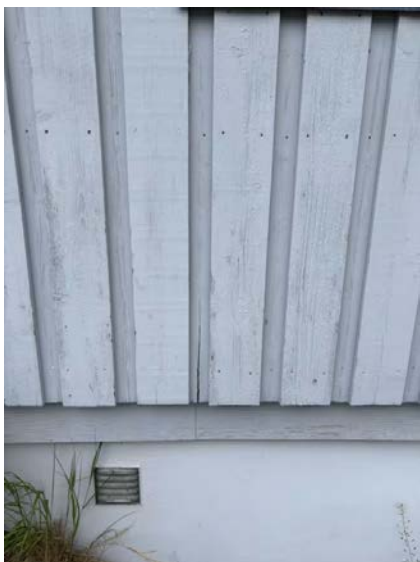
Værslitt kledning.

Utbedring av ovennevnte forhold må påregnes.

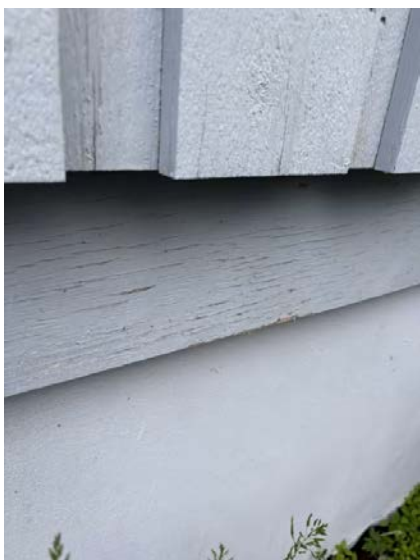
Værslitt kledning.

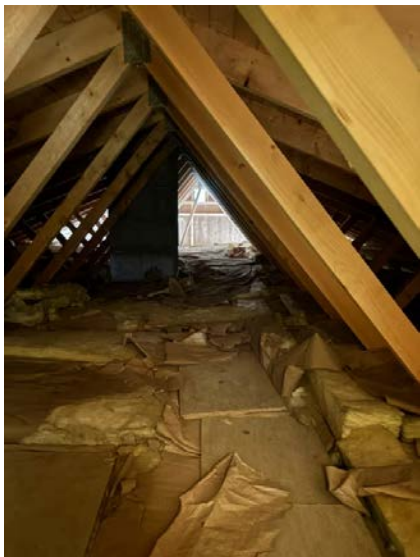
Ikke gangbart gulv.

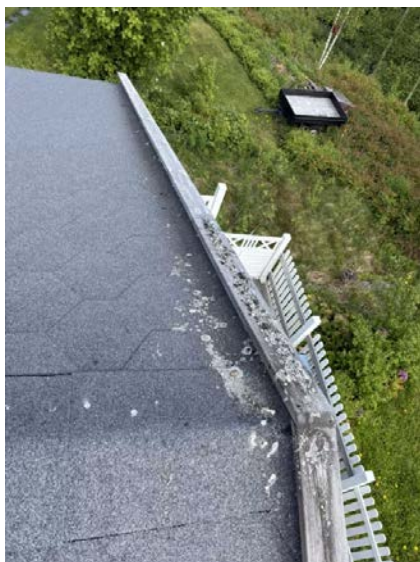
Mose på takteking.

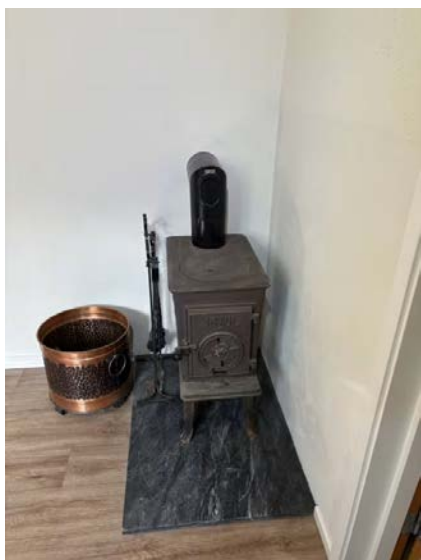
Vedovn i kjeller.

Tiltak for å øke avstanden til brennbart materiale må utføres.

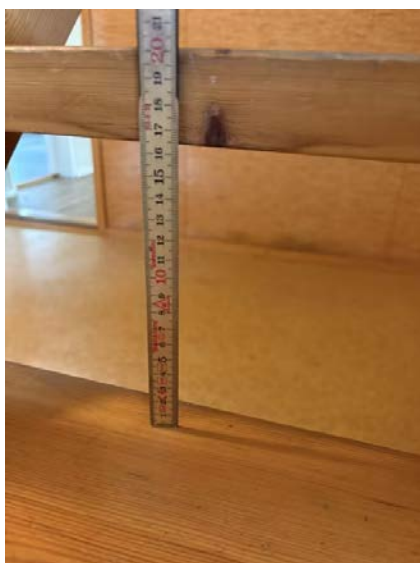
Avstand mellom trinn.

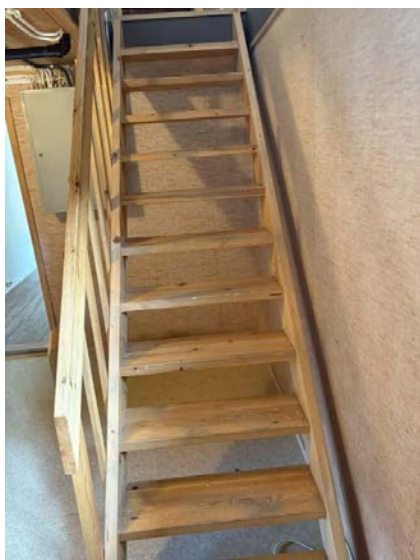
Manglende håndløper.

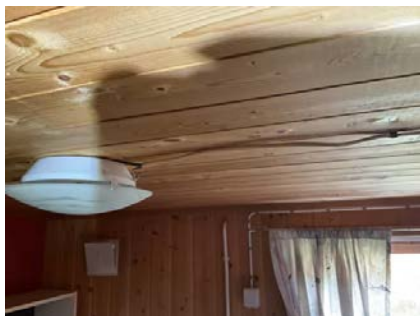
Lampe på vaskerom.

Kabel til lampe i vaskerom er ikke festet og har synlige kabler.

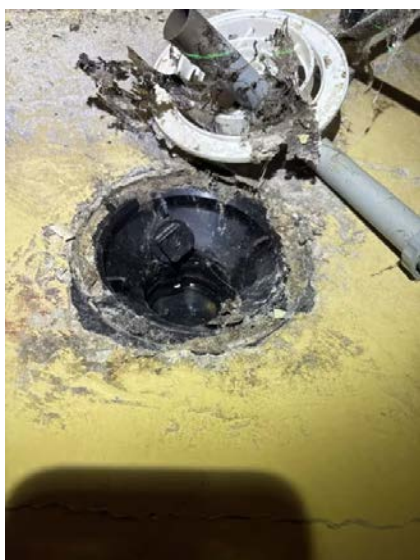
Sluk.

| Er det påvist avvik i krav om høydeforskjell på tettesjikt/fall til sluk? | Ja |
| Er det fare for at lekkasjevann fra installasjoner i rommet ikke når sluket? | Ja |

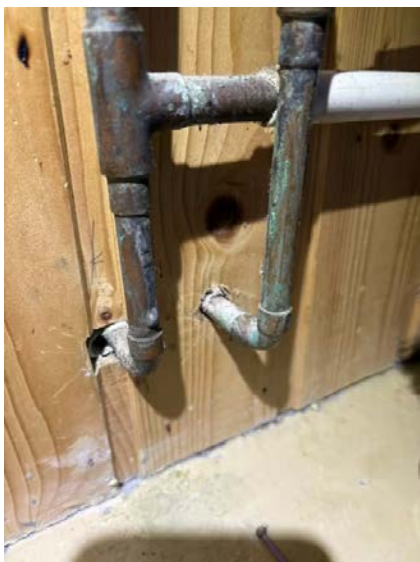
Gjennomføring i vegg.

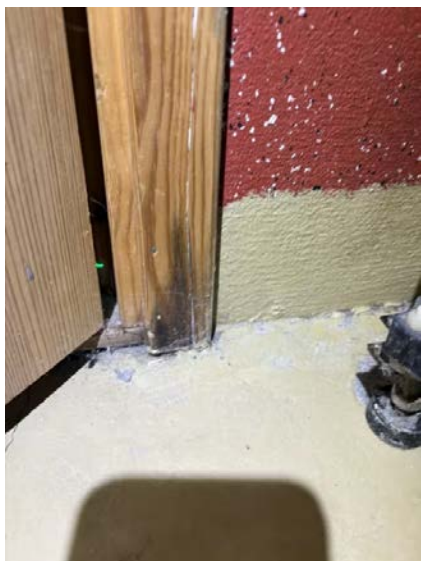
Er det påvist feil utførelse, feil materialvalg, eller skader i tettesjikt med fare for fuktskade? Ja

Uegnede materialer i våtsone.

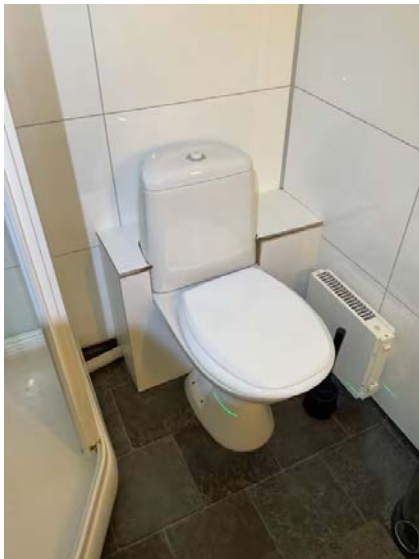
Lekkasjevann vil ikke ledes til sluk pga manglende sluk

Badet fungerer med dagens tilstand, men ved en vannlekkasje vil vannet renne ut i tilstøtende konstruksjoner.

Wc.  
innebygget kvern til wc og dusj.

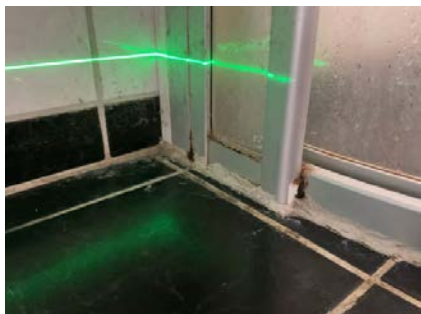
Missfarging.

Det registreres misfarging og skader i overflater.

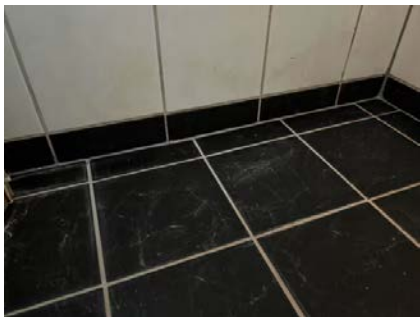
Overflate dusjnisje.

Badet fungerer med dagens tilstand, men på grunn av påviste forhold anbefales montert et dusjkabinett for å unngå ytterligere fuktbelastning i påvente av en oppgradering.

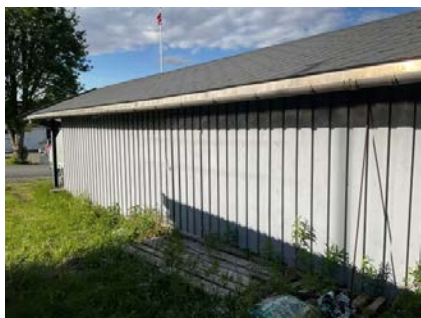
Garasje.

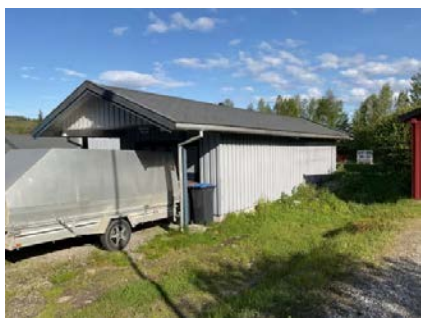
Garasje.
