**Salgsobjekt:** Enebolig  
**Eierform:** Eiet  
**Byggeår:** 1966  
**BRA-i/BRA Total** 258/272 kvm  
**Tomtstr.:** 830.2 m<sup>2</sup>  
**Soverom:** 4  
**Antall rom:** 6  
**Gnr./bnr.** Gnr. 141, bnr. 324  
**Oppdragsnr.:** 1101250034

# Innholdsrik og velholdt enebolig med garasje.

| Tilstandsrapport ..... | 43 |

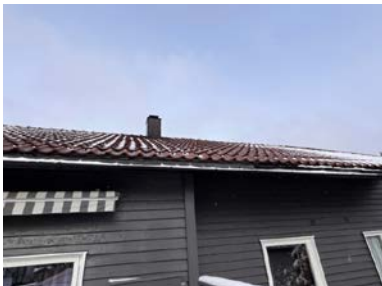
## TG 2 Nedløp og beslag

Takrenner og nedløp av stål.  
Piper har heldekkende beslag over tak

- Det var ikke krav til snøfangere da boligen ble oppført, vær oppmerksom ved bruk, ras fra taket kan forårsake skade. Anbefaler å montere snøfangere av denne grunn. Feil på taknedløpene må utbedres, vann som renner på utside av rør påvirker underliggende bygningsdeler negativt, kostnad for dette medtatt.

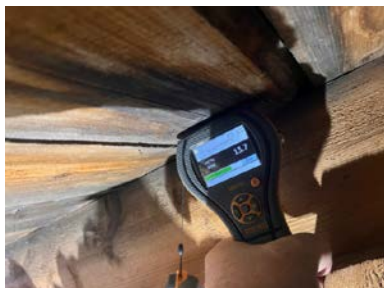
Hjørne mot sørvest

- Det må gjøres nærmere undersøkelser.
- Det må foretas tiltak for å lukke avviket.
- Det må gjøres ytterligere undersøkelser for å avklare om det mangler lufting på deler av taket. Årsak til at det er fukt i bordtro må utbedres.

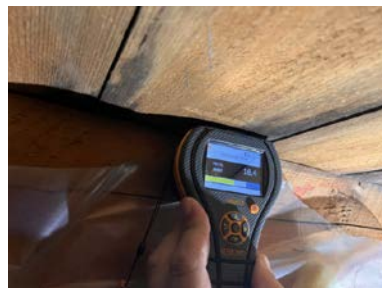
Hjørne mot nordvest

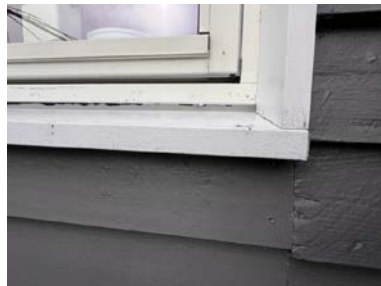
Omramming helt ned på vannbrett

- Det bør gjøres tiltak for å lukke avviket.
  - For å lukke avvikene må omrammingen kuttes slik at det blir luftespalte mot vannbrett og etableres avstand mellom vannbrett og underkant av bordkledningen.
- Sprukket glass må byttes.

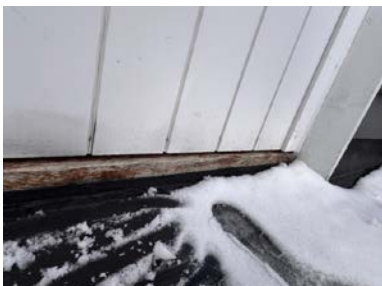
Dørbladet bør overflatebehandles.

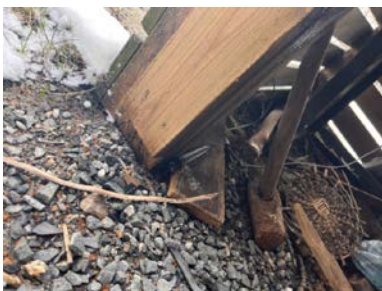
Enkelte søyler/stopler er montert direkte ned på terreng.  
Dette medfører økt slitasje/risiko for råteskader på søylen.

Det bør gjøres tiltak for å endre dette.

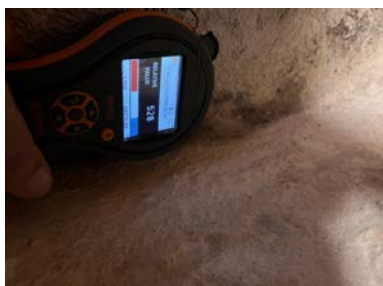
Vegg mot nord

- Det er gjennom hulltaking påvist høyt fuktnivå inne i trekonstruksjonen i hulltakingen, men ikke påvist fuktskader i dette området. Høy luftfuktighet kan over tid føre til muggvekst eller sverting av materialer. Samtidig kan materialer og konstruksjoner bli ødelagt.
- Det er påvist indikasjoner på noe fuktgjennomtrenging i kjellergulv.
- Det er påvist indikasjoner på noe fuktgjennomtrenging inn i kjellermur.
- Det er påvist synlig fuktighet på mur/gulv i kjeller.

Forholdet indikerer at utvendig fuktsikring og drenering ikke fungerer som den skal.

Synlig fukt på innside av grunnmur i hjørne mot nordøst

Synlig fukt på innside av grunnmur mot nord

- Det må foretas tiltak for å redusere/begrense fuktgjennomtrenging inn i kjeller.

Generelt anbefales det å ikke ha innforede vegger under grunn slik som dette da risikoen for skader er stor. Kostnad for å fjerne innforinger medtatt. kostnad for utvendig fuktsikring medtatt på punktet drenering.

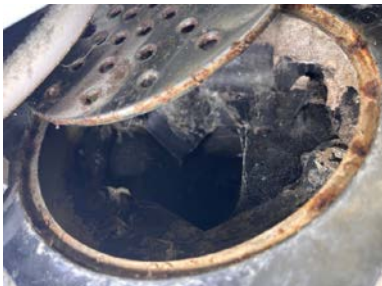
Plastsluk

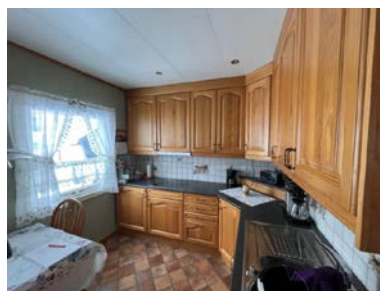
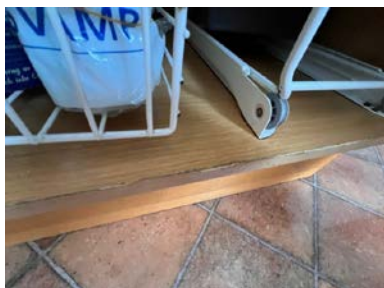
Det er noe fuktsvelling på skrog i benkeskapet.

Fuktsvelling på skapskrog i benkeskapet.

For å få TG 0 eller 1 må avvik utbedres.

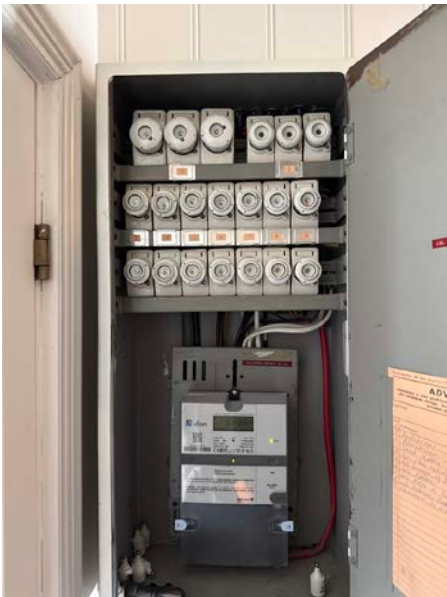
| Termografering | |
|---|---|
| Diff.temp. 2 - 1 | 20,6 °C |

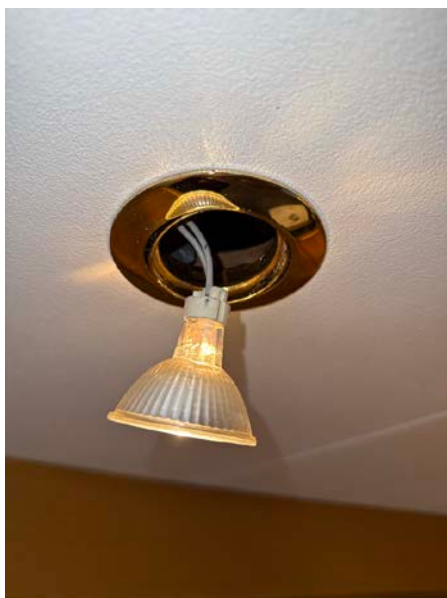
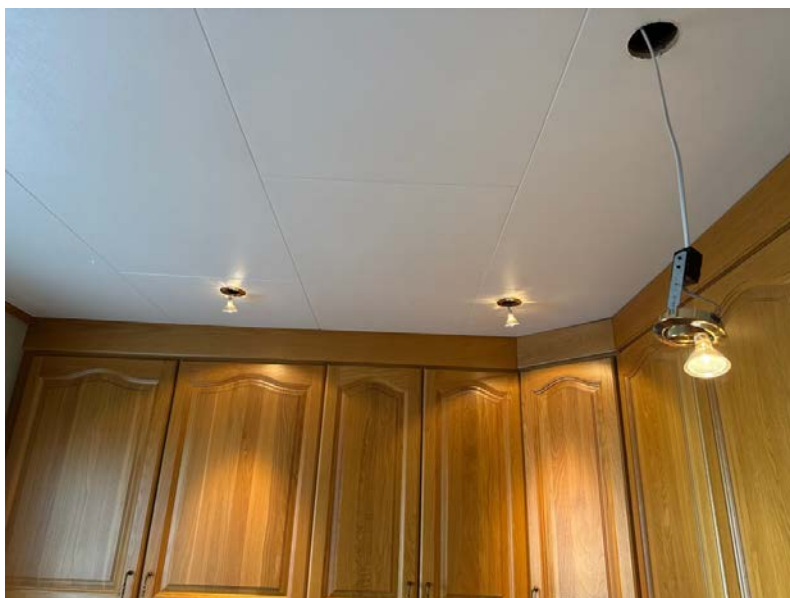
| Diff.temp. 2 - 1 | 166,5 °C |

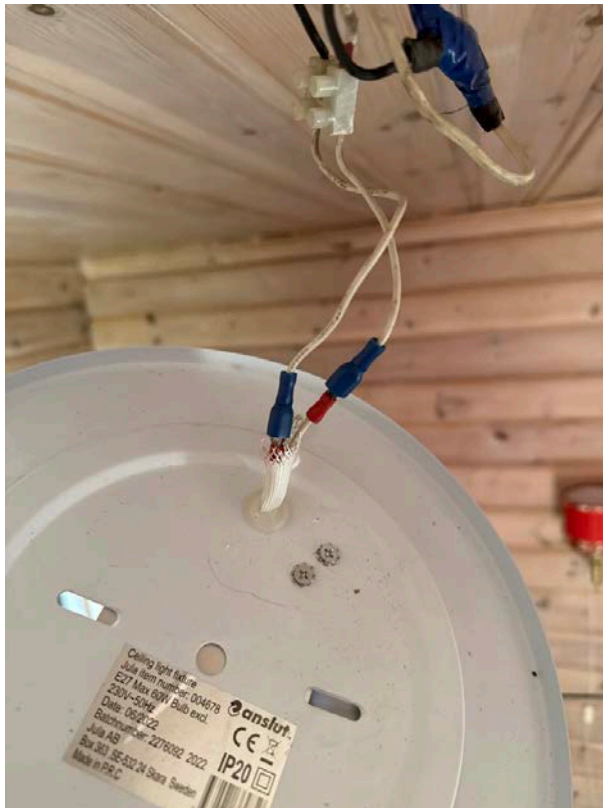
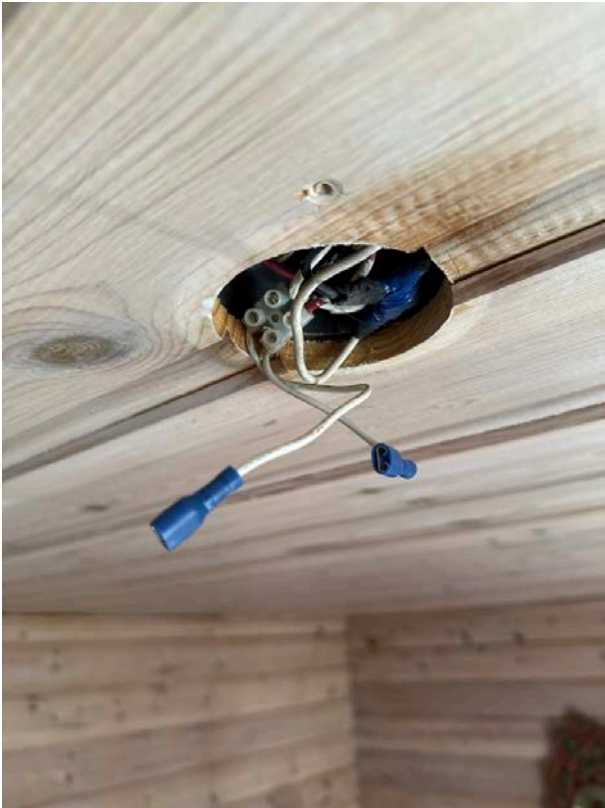
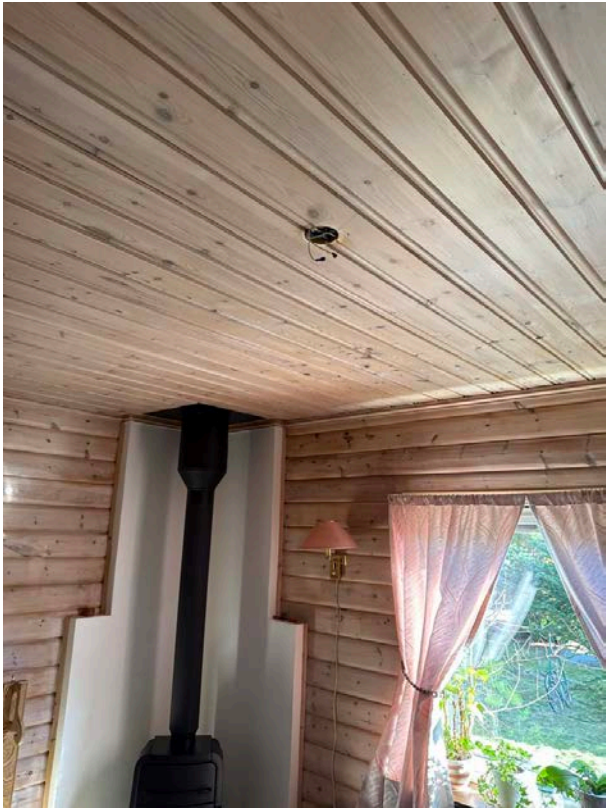
Det mangler utforings ring montert

Loddepunkter bør byttes

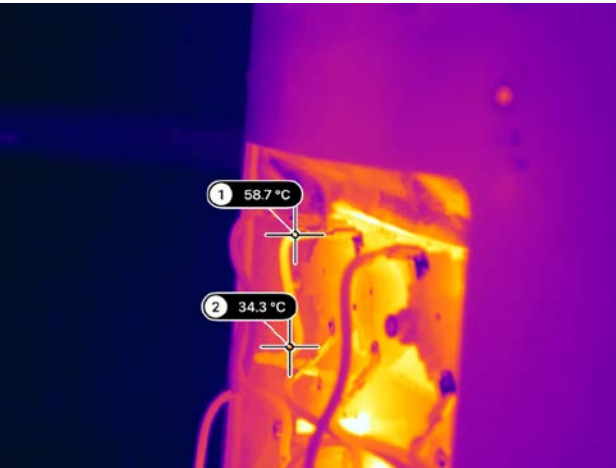
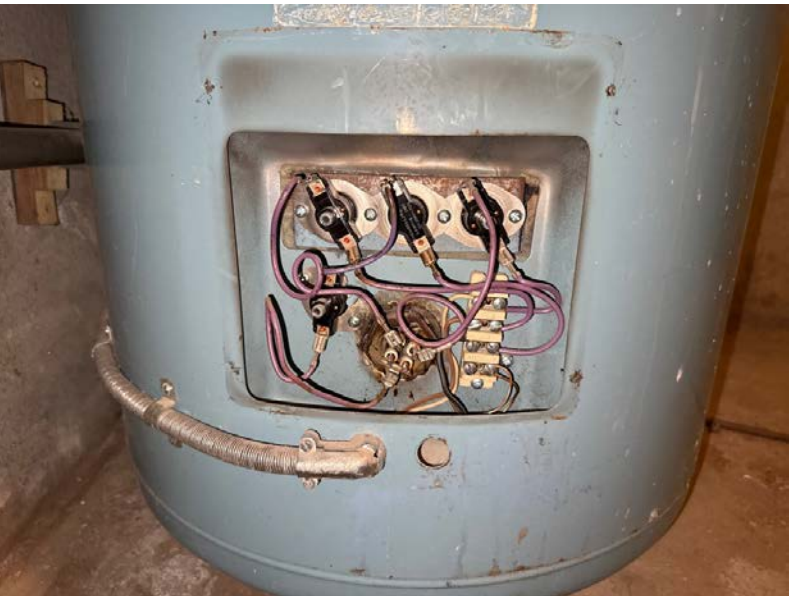
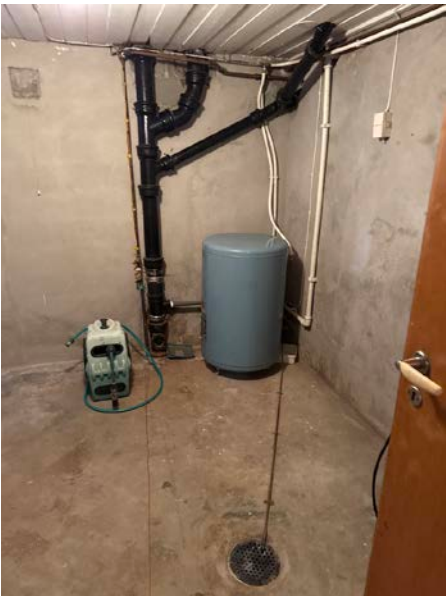
| Diff.temp. 1 - 2 | 25,3 °C |

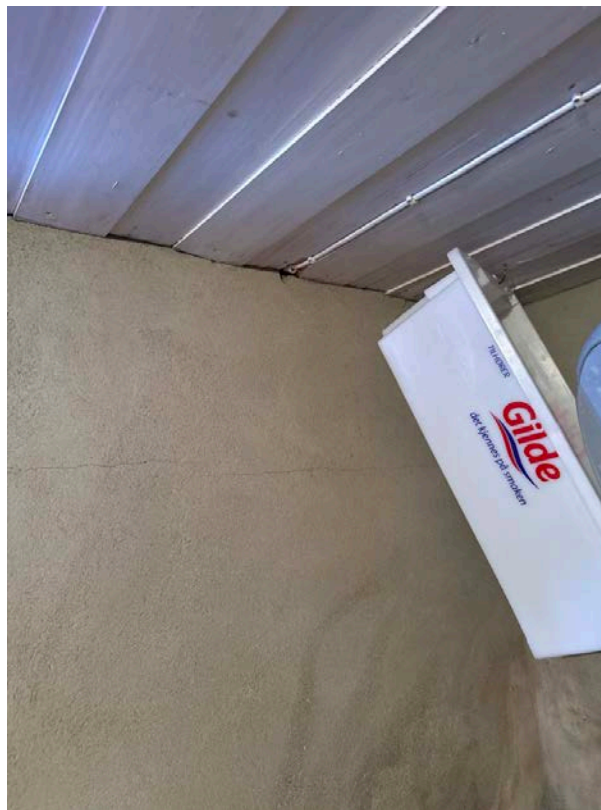
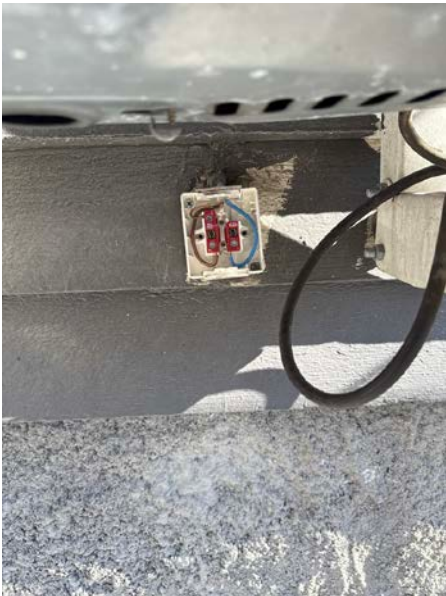
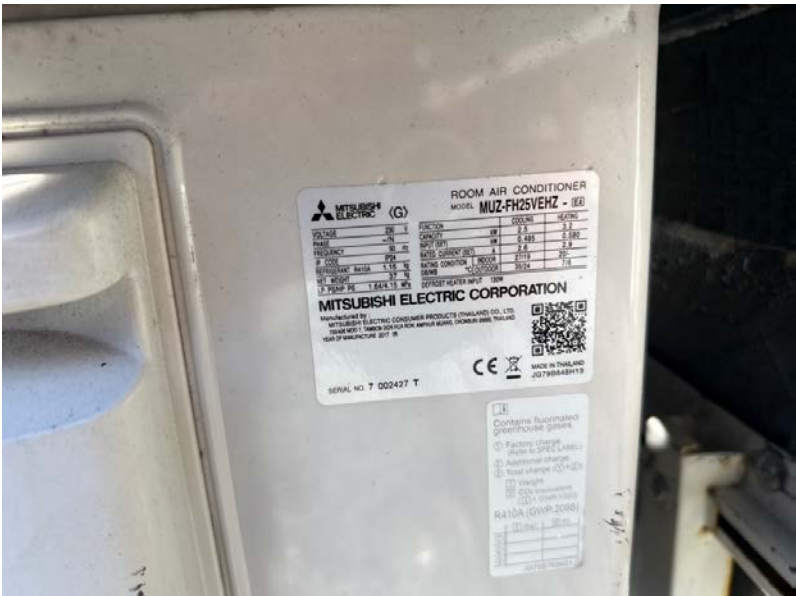
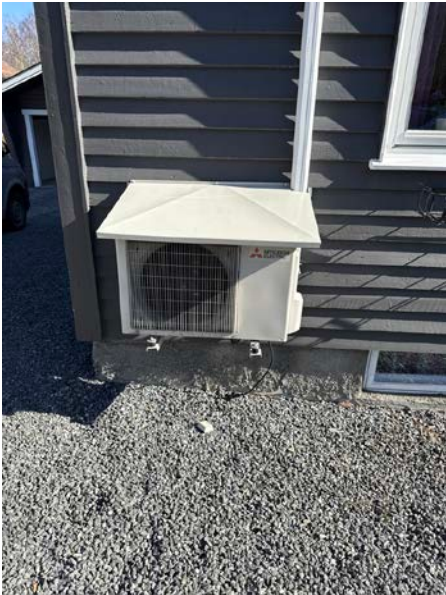
Anlegget mangler jordfeilvern for beskyttelse mot strømgjennomgang ved feil i det elektriske anlegget. Jf. FEL § 21.

Det er utvidet ifra en eksisterende kurs i kjeller til varmepumpe i senere tid. denne installasjonen er ikke dokumentert men ut fra alder på utstyr skulle det ha vært montert jordfeil bryter på kursen.
