Willy Moes veg 43, 2034 HOLTER

**Pen, klassisk enebolig med  
utleiedel i familievennlig område |  
Nærhet til flotte friluftsmuligheter,  
skole og barnehage**

# Tilstandsrapport

Befaringsdato: 16.05.2025

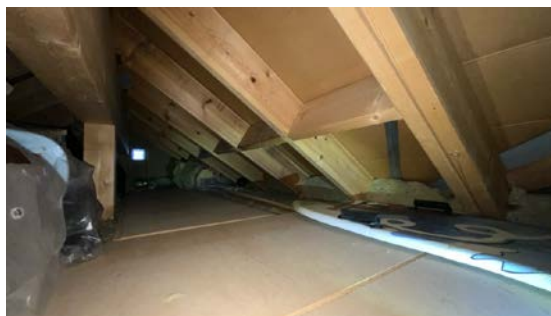
Generell besiktigelse.

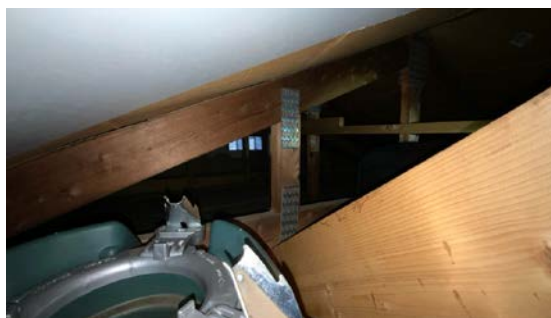
Generell besiktigelse.

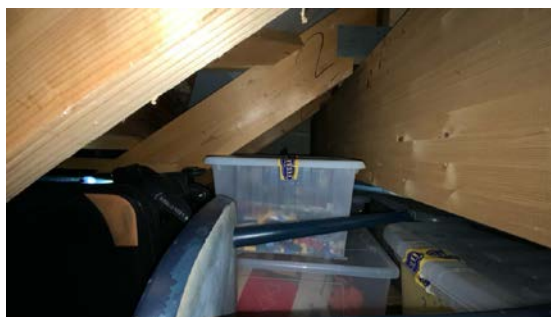
Generell besiktigelse.

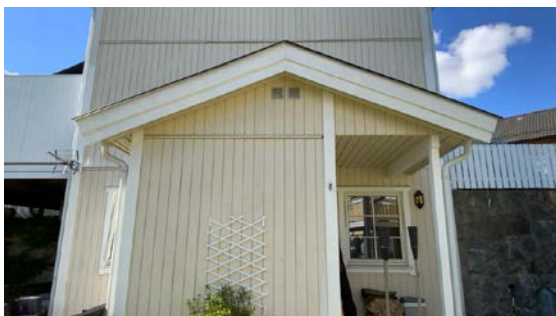
Det er en egen takkonstruksjon på inngangsparti i u.etg. Ingen tilgang til loftet der det bør opparbeides loftsluke for tilkomst og kontroll. TG er ikke vurdert.

Ingen tilgang til takkonstruksjon.

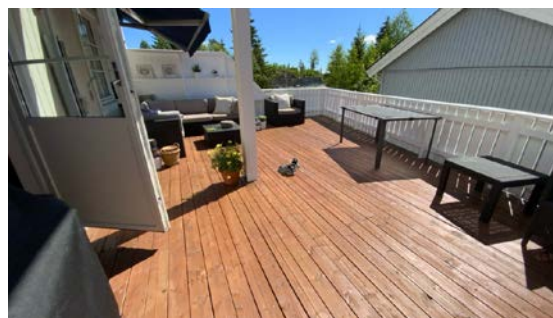
Kontroll av fundament.

Beslag og vinkler bør økes i antall for tilfredsstillende forankring.

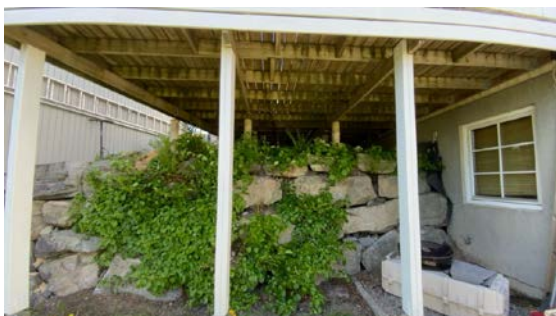
Kontroll av fundament.

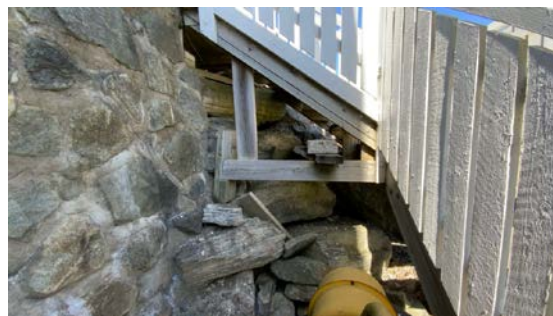
Lokale utbedringer er påregnelig.

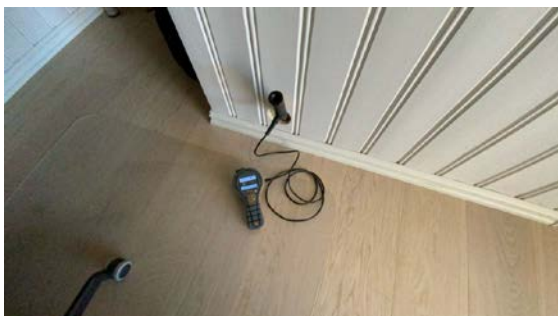
Hulltaking er foretatt uten å påvise unormale forhold. Hulltaking er foretatt ved/i Stue.

Utført hulltaking.

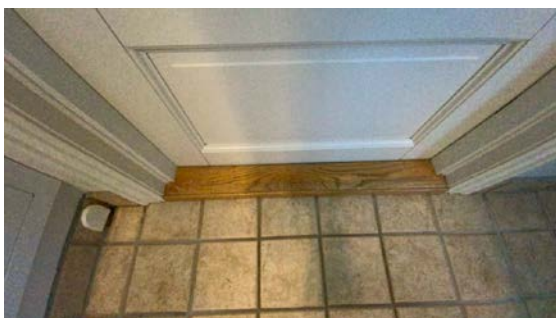
Luftespalte på dørblad bør opparbeides.

- Over tid kan manglende tilluftsventilering resultere i mugg- og soppdannelse, spesielt på steder som ikke får god nok luftgjennomstrømning.
- Det bør etableres tilfredsstillende tilluft til våtrom f.eks. luftespalte ved dør e.l.

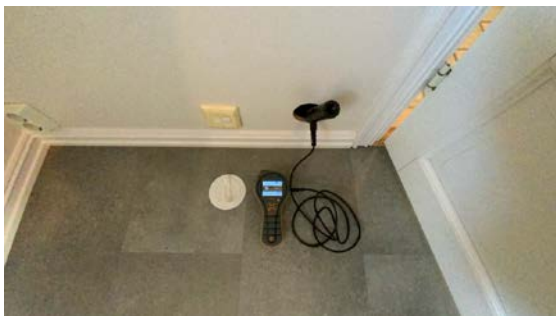
Hulltaking er foretatt uten å påvise unormale forhold. Hulltaking er foretatt ved/i Entré.

Utført hulltaking.

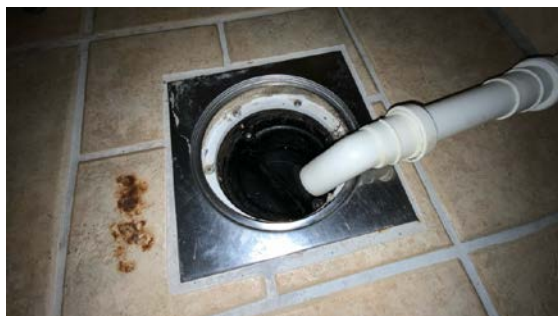
Kontroll av sluk.

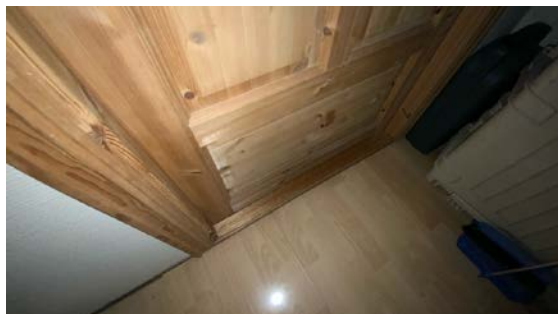
Luftespalte på dørblad bør opparbeides.

- Over tid kan manglende tilluftsventilering resultere i mugg- og soppdannelse, spesielt på steder som ikke får god nok luftgjennomstrømning.
- Det bør etableres tilfredsstillende tilluft til våtrom f.eks. luftespalte ved dør e.l.

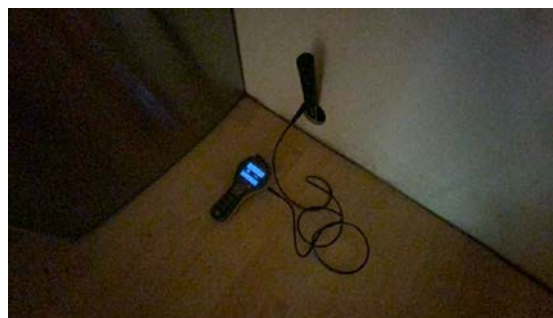
Hulltaking er foretatt uten å påvise unormale forhold. Hulltaking er foretatt ved/i Kjøkken.

Utført hulltaking.

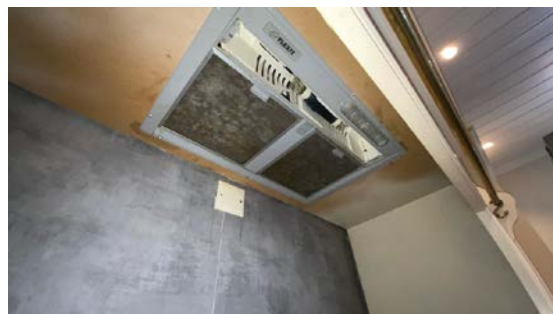
Deksel på belysning mangler.

Deksel bør monteres hvis det er mulig å få tak i. Utskifting av ventilator kan heller ikke utelukkes.

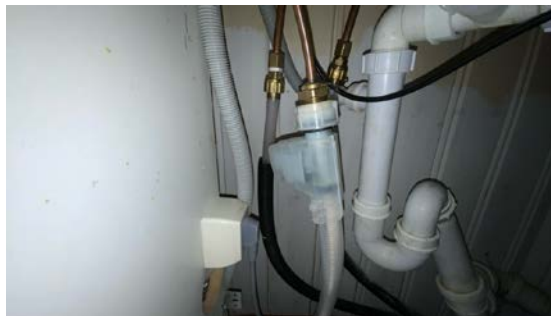
Besiktigelse av røropplegg.
