Idrettssvingen 4, 1923 SØRUM

Tilstandsrapport

Enebolig
Idrettssvingen 4, 1923 SØRUM
LILLESTRØM kommune
gnr. 214, bnr. 58

Befaringsdato: 24.05.2024 Rapportdato: 30.05.2024 Oppdragsnr.: 18925-1532 Referansenummer: AR4326

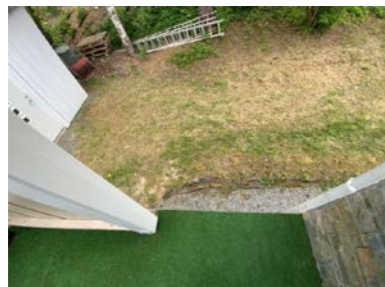
Åpning i rekkverk på balkongen må utberes med tanke på sikkerhet.

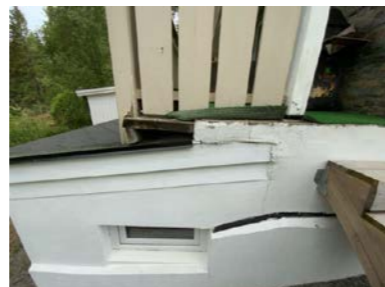
Ikke fagmessig utført tetting med beslag og det er ikke synlig membran/tekking i området.

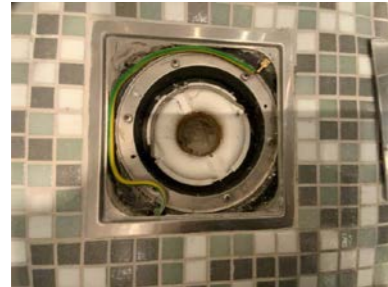
KJELLER > BAD

TO 2 Sanitærutstyr og innredning

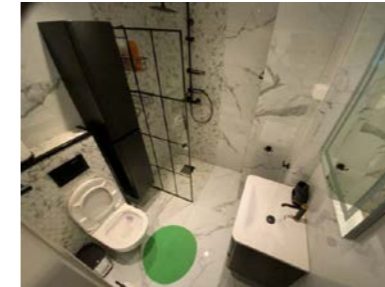
1 ETASJE > BAD

TO 1 Overflater vegger og himling

Dokumentasjon på utført arbeider bør fremlegges hvis dette er mulig. Tg 2 er gitt på grunnlag manglende dokumentasjon.

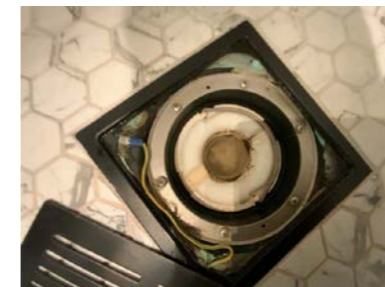
1 ETASJE > BAD

TO 2 Sanitærutstyr og innredning

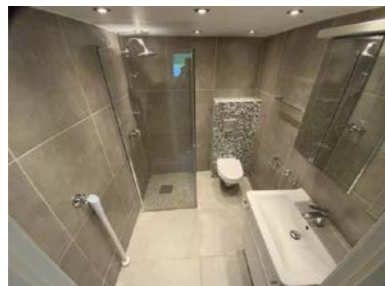
UNDERETASJE > BAD/VASKEROM

TC 1 Overflater vegger og himling

Det må etableres tilfredsstillende membran på gulv for å unngå unødig belastning på tilliggende konstruksjoner.

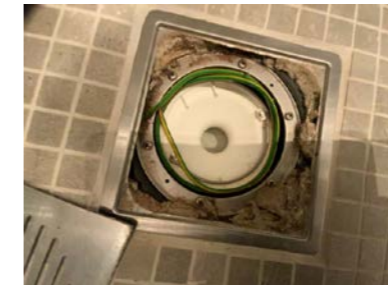
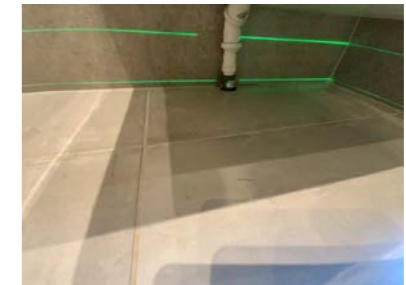
UNDERETASJE > BAD/VASKEROM

TC 2 Sanitærutstyr og innredning

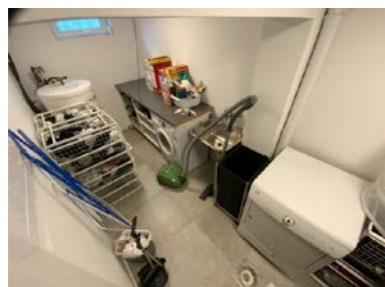
KJELLER > VASKEROM

TG 1 Overflater vegger og himling

Dokumentasjon på utført arbeider bør fremlegges hvis dette er mulig.

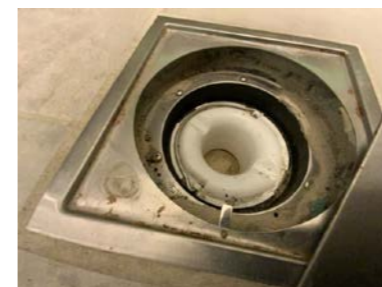
KJELLER > VASKEROM

TG 1 Sanitærutstyr og innredning

- Bedre ventilering må etableres.

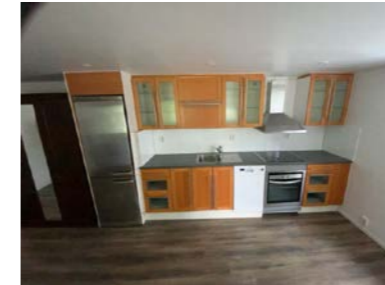
UNDERETASJE > STUE/KJØKKEN

TO 3 Avtrekk

- Det bør om mulig etableres mekanisk avtrekk ut.

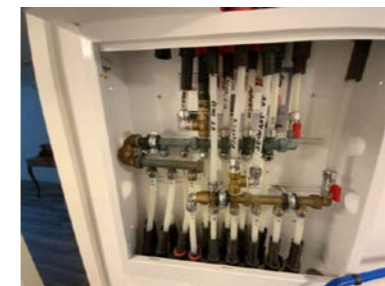
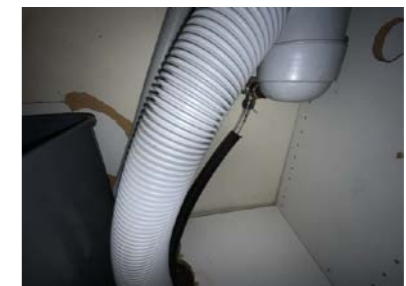
TO 2 Avløpsrør
