Nøkkelinformasjon

Ved Rød Herregård! Nydelig restaurert villa med storslagen utsikt over byen og innseilingen

Befaringsdato: 08.11.2024

Rapportdato: 27.11.2024

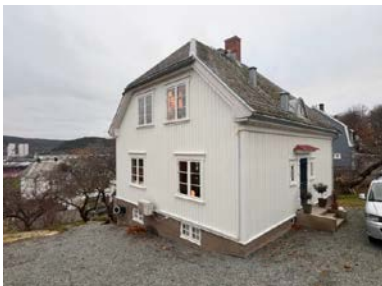
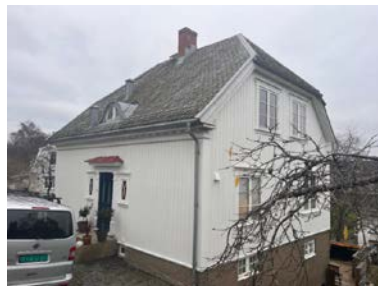
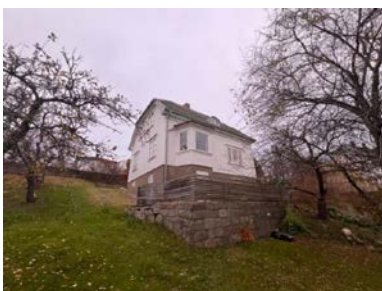
TG 2 Veggkonstruksjon

Det er ikke lufting bak bordkledningen i nedkant på vegg, medfører økt risiko for råteskader på bordkledning og på veggkonstruksjon. Det er enkelte kledningsbord med sprekker.

Kledning bak trapp er utsatt for økt risiko for råteskader på grunn av konstruksjonen, kledningen ligger ned under/bak trappen.

Noe sprekker i kledningen og ikke lufting

Kledning bak trapp kan ha skader

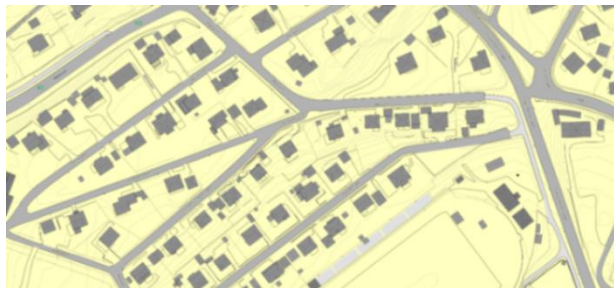
Vurdering av avvik:

- Det bør gjennomføres radonmålinger.

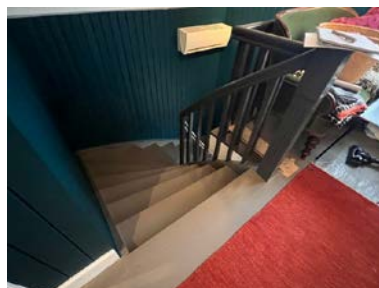
Åpninger i rekkverk er såpass store at det anbefales tiltak.

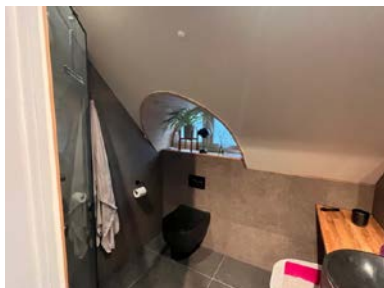
Vindu og dør er plassert i det som defineres som våtzone og har trekarmer/foringer og listverk som påvirkes av fukt.

Vindu i våtsone

- Uegnede materialer må fuktbeskyttes/utskiftes.

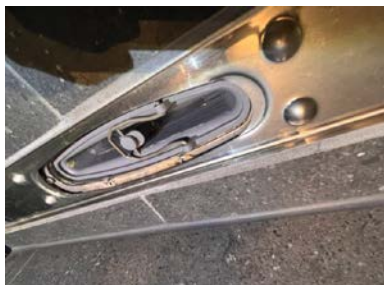
Plass for vannsisterne

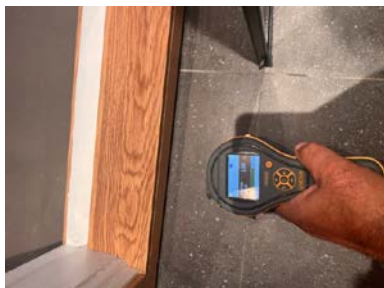
På gulv ved døren

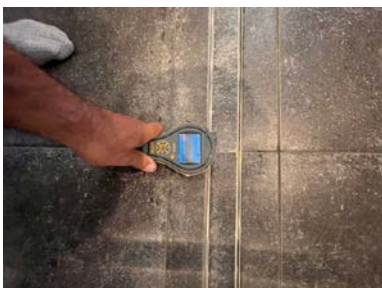
Ved sluk i dusjnisje

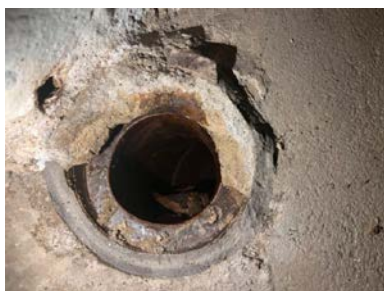
Rør som ikke er i bruk kommer opp av gulvet
