Forsbakkveien 6, 8613 MO I RANA

**Hel og stor tomannsbolig med  
svært sentral og praktisk  
plassering på Selfors.**

| Tilstandsrapport ..... | 52 |

# Tilstandsrapport

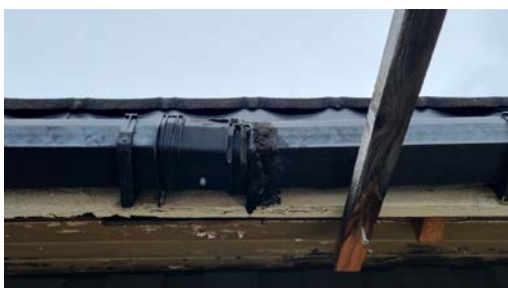
Utettheter i renne.

Utskiftning av renner og nedløp på hovedtaket bør påregnes i nær fremtid.  
Overvåk tilstanden.

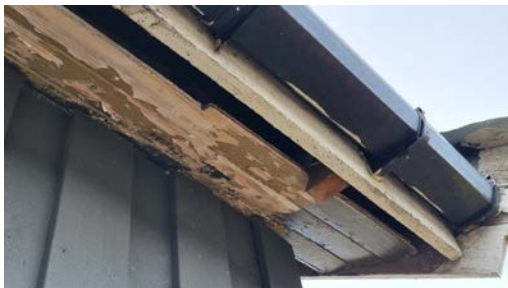
Raft mot sørvest.

Rafter bør gjenoppbygges med nye bord og insektsnetting. Nåværende eier har observert insekt (bier) ved raft.

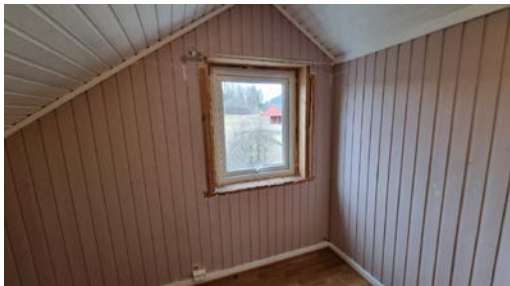
Manglende utforing og listverk på vindu av nyere dato i loftsetasjen.

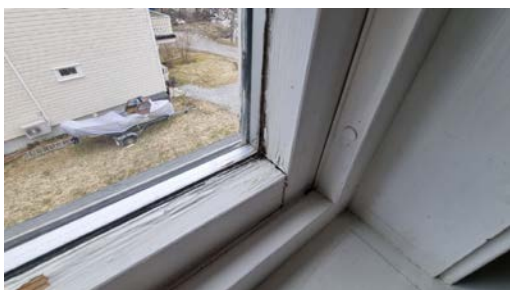
Malingsavflassing.

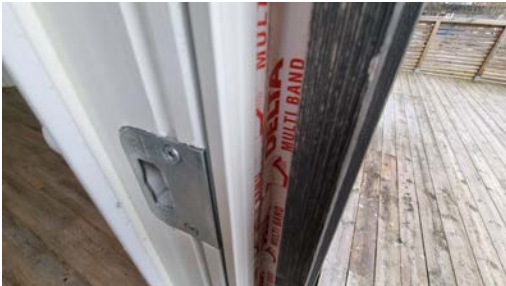
Gjenstående utvendige arbeider ved terrassedører i 2. etasje.

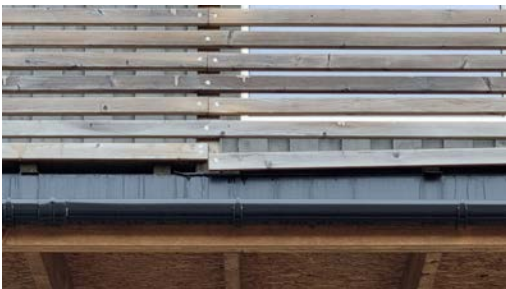
Ett av spilebordene på rekkverket i 2. etasje er ikke tilfredsstillende festet.

Terrassene bør byggemeldes/ søkes om godkjenning.

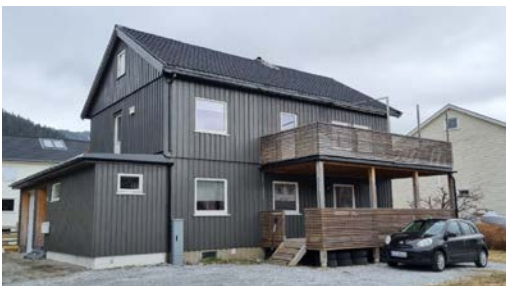
Terrasser er oppført utenfor fasade sørvest.

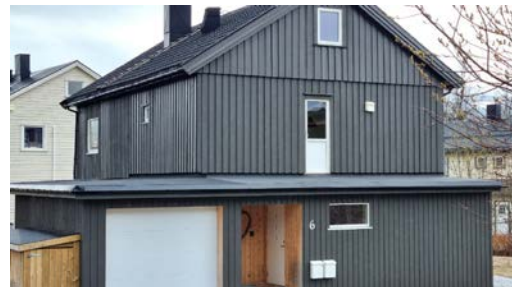
På generelt grunnlag er altaner/terrasser oppført over innredede rom å ansees som en risikokonstruksjon. Overvåk tilstand i henhold til eventuelle lekkasjer.

I følge godkjente bygningstegninger fra 1975 var det tenkt en takterrasse over inngangspartiet med rekkverk. På grunn av adkomsten ut på "takterrassen" og manglende rekkverk gis det her tilstandsgrad 3 (TG3) mht. fare for fallskader.

Takterrasse over garasje og inngangspartiet.

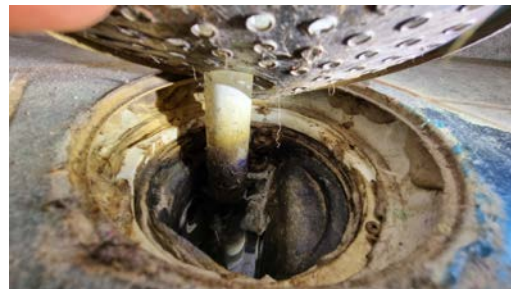
Eldre sluk.

- Våtrommet må totalrenoveres. Alle forhold med tettesjikt, våtsone, sluk m.m. må dokumenteres.

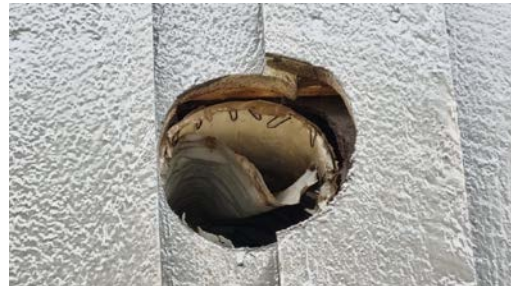
Manglende utedel.

Monter tilfredsstillende utedel.

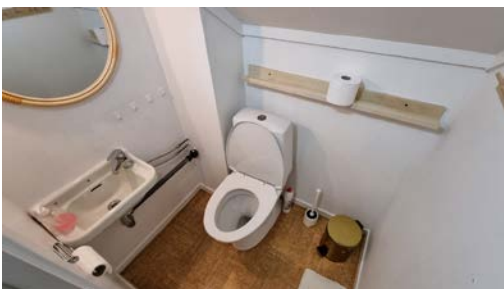
- Mekanisk avtrekk bør etableres på toalettrom.

Toalettrom i loftsetasjen.

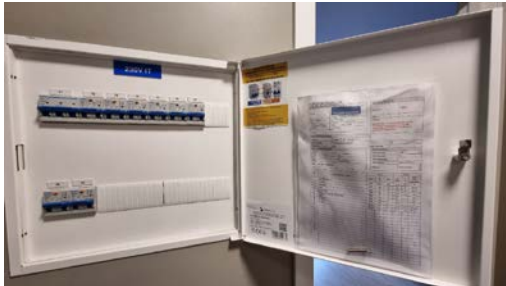
El-skap for utleiedelen.

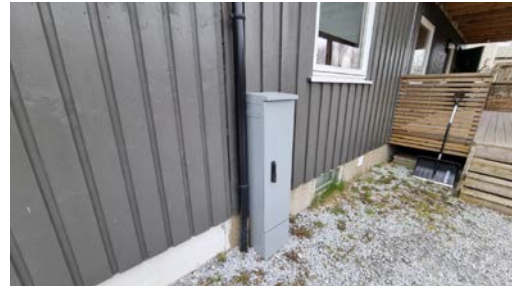
Måler for utleiedel er plassert i utvendig skap.

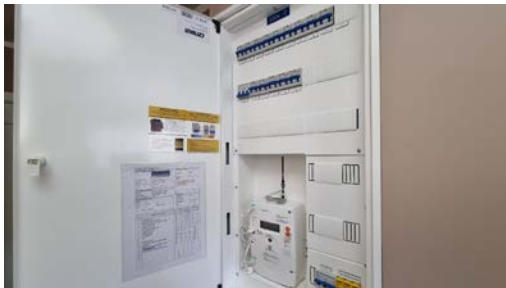
El-skap for hovedboligen.

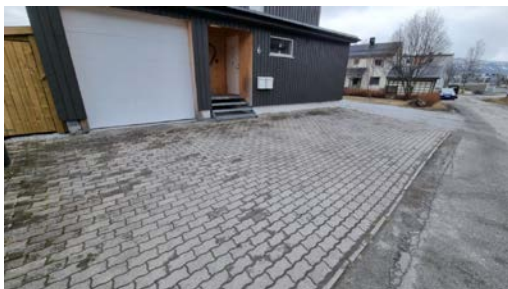
Eiendommen ligger i relativt flatt terreng. Belegningssteinen er omlagt for å forbedre fall forholdene utenfor fasade nordvest.

Belegningsstein er omlagt
