Sollidalveien 688, 9307 FINNSNES

**Velholdt fritidsbolig i Sollidalen  
med fantastisk beliggenhet,  
grillhytte og badestamp.**

| Tilstandsrapport ..... | 28 |

Rapportdato: 19.12.2025

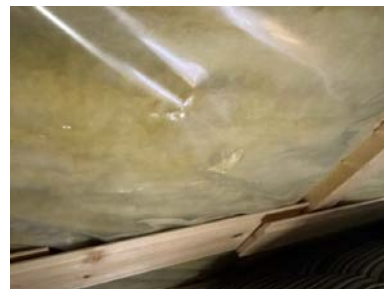
Avvik: Det er fra loft/kryploft påvist indikasjoner på at det er punktering av dampsperre, som medfører svekket effekt av dampsperrerefunksjonen.

Det er påvist stedvis utett dampsperre. Dette kan føre til at fuktig «inneluft» trekker gjennom konstruksjonen og kondenserer på kald del av konstruksjonen.

Eksempel på utettheter på dampspennen.

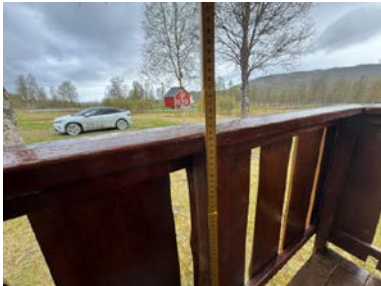
Rekkverkshøyden.

Avvik: Rekkverkshøyder er under dagens forskriftskrav til rekkverk i trapper.

Rekkverkshøyden bør økes for å tilfredsstille dagens forskriftskrav og redusere risikoen for fall og personskafer.

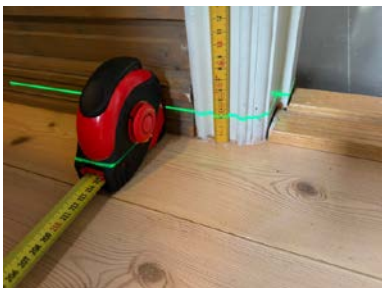
Måling ved veggen mot stuen.

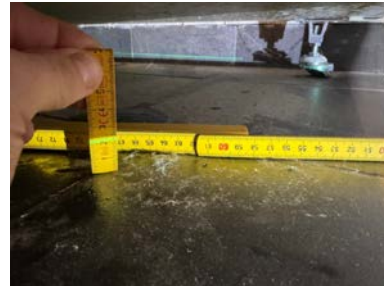
Måling ved sluk.

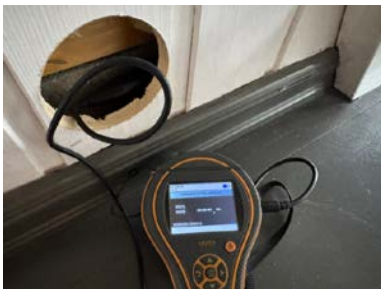
Fuktmåling.

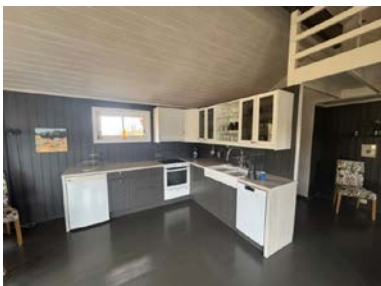
Kjøkkenet har innredning med profilerte fronter. Benkeplaten er av heltre. Jeg anbefaler at benkeplaten fuges for å redusere risikoen for søl bak innredningen.

Kjøkkeninnredning.

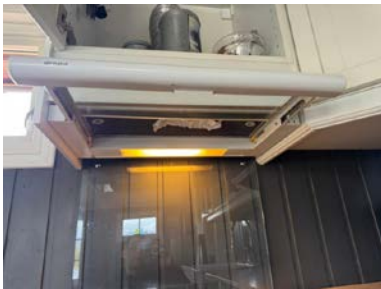
Det er kjøkkenventilator med avtrekk ut.

Funksjonstest av ventilatoren.

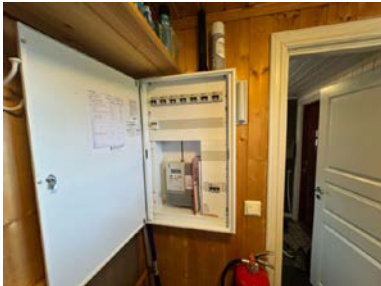
Kostnadsestimatet er knyttet opp mot kostnader for å innhente el-takst. Utbedringskostnader av påpekte avvik i denne rapport og el-takst vil komme i tillegg. Elektriske installasjoner som mangler dokumentasjon kan ha større risiko for at det oppstår skader ved. Konsekvenser av avvik ved elektriske anlegg kan være store og fatale både ved brann og direkte berøring av strømførende komponenter.

Sikringsskap.

**Ja Det anbefales at det gjennomføres el-takst på anlegget slik at hele anlegget er gjennomgått etter NEK 405-20. Årsaken til anbefalingen er at det er utført arbeider på det elektriske anlegget som mangler dokumentasjon samt at det ut fra alderen på anlegget og dets komponenter vil være avvik som en bygningssakkyndig ikke vil avdekke ved visuell kontroll. En eltakst skiller seg fra elkontroll ved at eltakst også kan omhandle økonomiske forhold. En eltakst vil ha som formål å sette en økonomisk kostnad for å korrigere en uønsket tilstand på det elektriske anlegget. Bestemmelsene i Avhendingslova til dokumentasjon av tilstand har blitt skjerpet. Både selger og kjøper vil derfor dra stor nytte av å ha en uholdt rapport fra sertifisert fagperson å unngå fremtidige konflikter.**

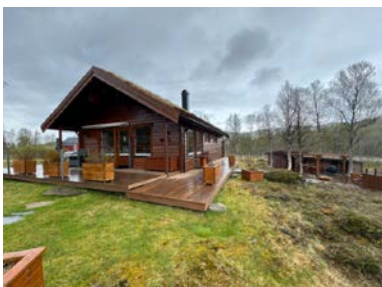
Terrengen er opparbeidet med plen.

Terrengforhold.
