**Salgsobjekt:** Enebolig  
**Eierform:** Eiet  
**Byggeår:** 1970  
**BRA-i/BRA Total** 257/307 kvm  
**Tomtstr.:** 1924.6 m<sup>2</sup>  
**Soverom:** 3  
**Antall rom:** 5  
**Gnr./bnr.** Gnr. 158, bnr. 56  
**Oppdragsnr.:** 1101250099

# Sjelden mulighet i attraktive Eskeviken.

| Tilstandsrapport ..... | 48 |

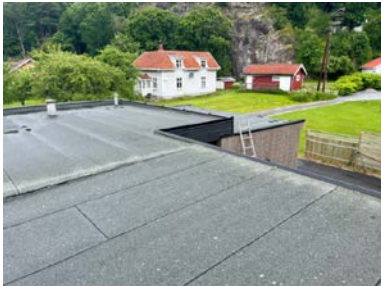
Lav gesimskant

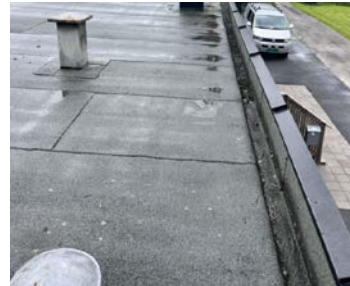
- Det er påvist andre avvik:
- Det er registrert vannansamlinger på taktekingen.

Dette medfører små vannansamlinger som øker risikoen for lekkasjer.

Vannansamling

Slike tak med lite fall bør kontrolleres jevnlig for skader og rengjøres ved behov.

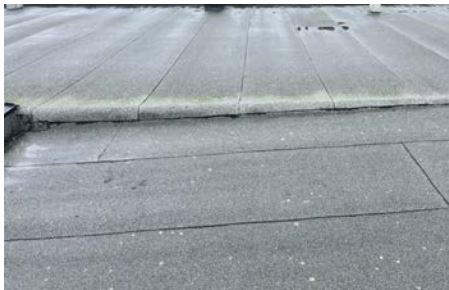
Skjøten mellom takpapp som ligger i forskjellig retning er et risikoområde for lekkasje, tilstanden bør vurderes årlig.

Område der det er risiko for at sammenføyningen kan løsne.

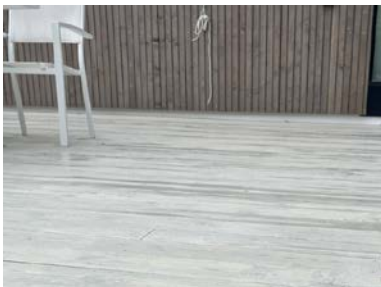
Ulik avstand fra gulv til underkant av kledning, skjevheter på gulvet

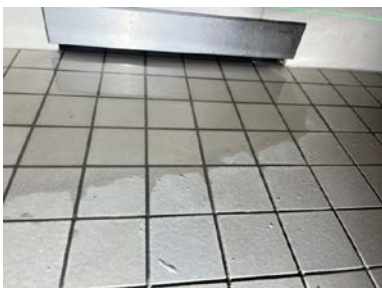
Veggsluk

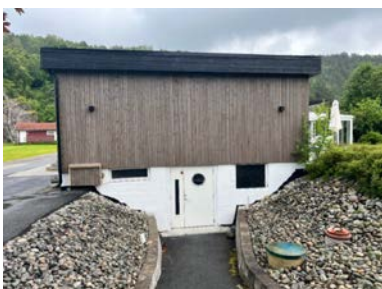
## TG 2 Terrengforhold

Vær oppmerksom på risikoen.
