Nøkkelinformasjon

Salgsobjekt: Enebolig
Eierform: Eiet
Byggeår: 1970
BRA-i/BRA Total 257/307 kvm
Tomtstr.: 1924.6 kvm
Soverom: 3
Antall rom: 5
Gnr./bnr. Gnr. 158, bnr. 56
Oppdragsnr.: 1101250099

Sjelden mulighet i attraktive Eskeviken.

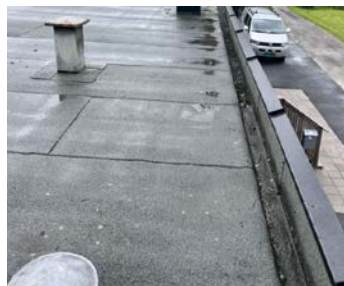
Vannansamling

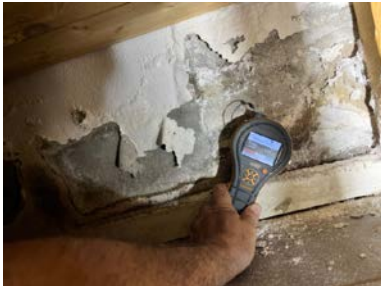
På vegg i bod mot garasjen.

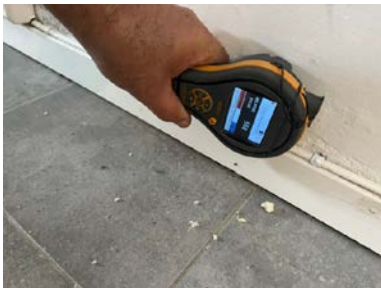
På vegg mot øst i kjellerstue.

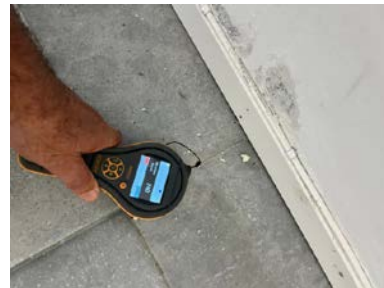
På gulv i kjellerstue.

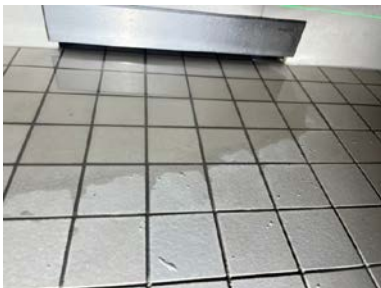
Veggsluk

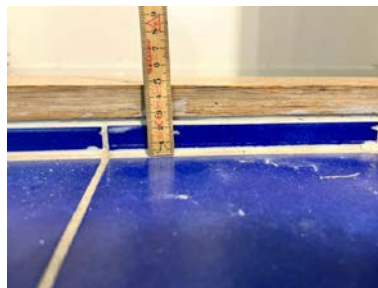
Oppkant under dør til badet

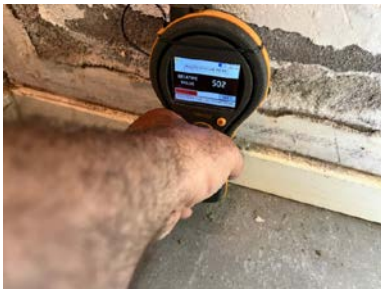
Hjørne mot nordøst

- Det må gjennomføres ytterligere undersøkelser.
- Overvåk tilstanden jevnlig. For å få tilstandsgrad 0 eller 1 må dreneringen skiftes ut, men tidspunktet for når dette er nødvendig er vanskelig å si noe om. Bruken av underetg/kjeller vil og være avgjørende.

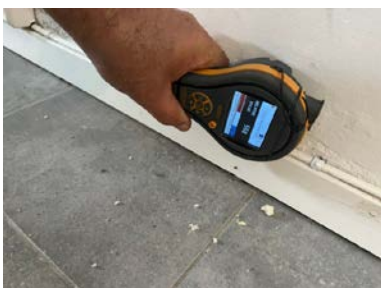
På vegg mot øst i kjellerstue.
