Rønningsflovegen 19, 2423 ØSTBY

**Koselig fritidsbolig beliggende i  
pene omgivelser ved Østby. Nært  
svenskegrensen og Stöten  
alpinsenter. Nytt tak i 2026!**

Befaringsdato: 12.01.2026

Rapportdato: 20.01.2026

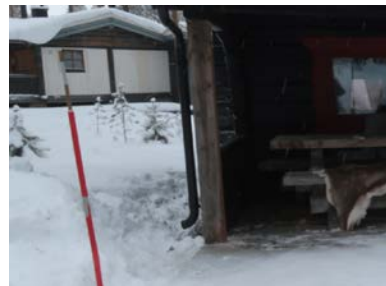
Bilde viser nedløpsrør med ikke tilfredsstillende bortledning av vann.
