Enervegen 21, 2344 ILSENG

**Enebolig med flott barnevennlig  
beliggenhet. Påkostninger må  
påregnes.**

# Tilstandsrapport

Befaringsdato: 18.02.2026

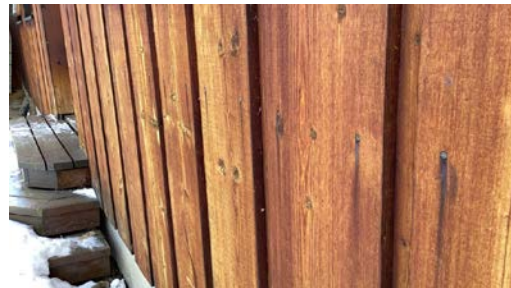
Det er ikke benyttet syrefaste spiker til og feste kledning. Rennemerker ved spiker.

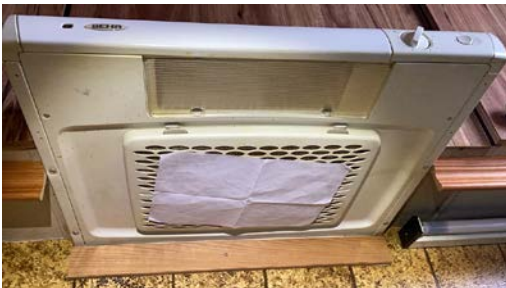
Ved test av avtrekksvifte som beskrevet i NS3600, fungerte viften som tiltenkt.

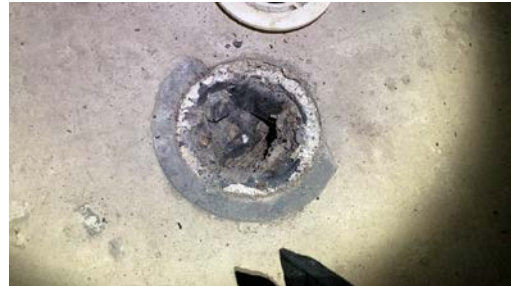
Sluk på bod i kjeller.

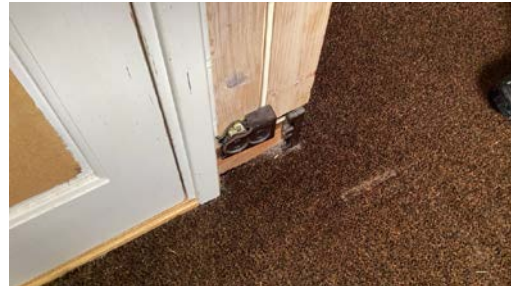
Ødelagt stikkontakt.
