**Salgsobjekt:** Enebolig  
**Eierform:** Eiet  
**Byggeår:** 2016  
**BRA-i/BRA Total** 224/243 kvm  
**Tomtstr.:** 712 m<sup>2</sup>  
**Soverom:** 3  
**Antall rom:** 5  
**Gnr./bnr.** Gnr. 159, bnr. 39  
**Snr.** 3  
**Oppdragsnr.:** 1101240015

# Spennende og luftig villa i Knardal - Brønnhøydåsen! Utsikt/Kveldssol/Moderne

# Tilstandsrapport

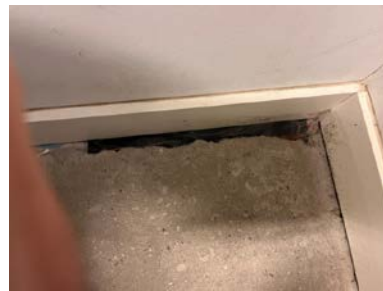
Rør fra radonbrønn under den lille flisen?

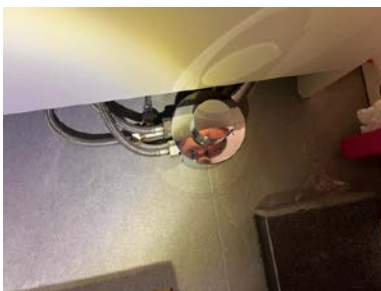
Blandebeholder for toalettdusj.

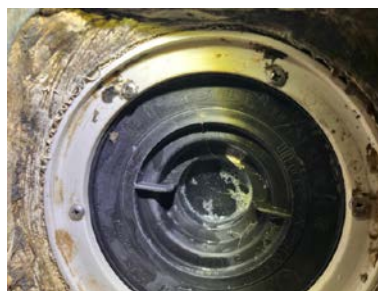
Det er foretatt uavhengig kontroll på arbeidene på rommet, dokumentasjon kan trolig avklare hvordan mansjett er utført.

Mansjett er ikke lagt inn under klemring slik det ser ut.

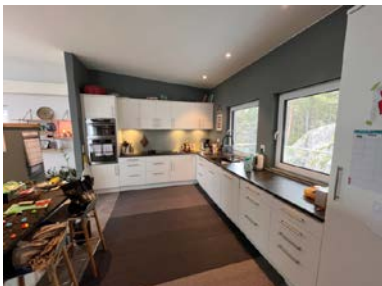
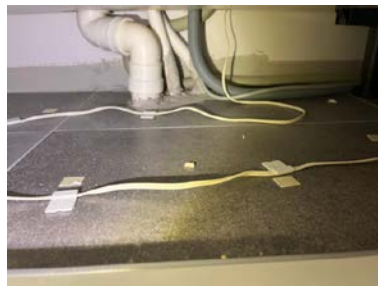
Vannstoppesystem

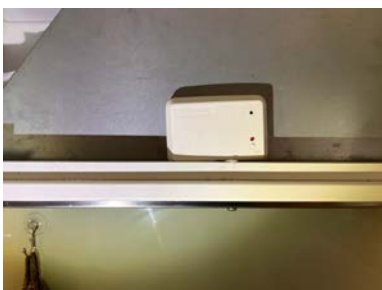
Kofyrvakt

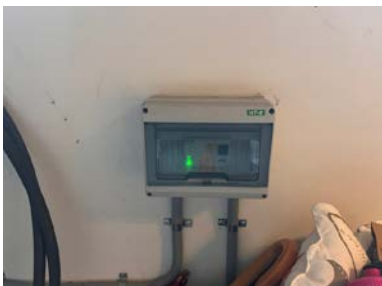
Sikring for bil lader plassert i garasje.
