Furuknappen 91 2415 HERADSBYGD

Tilstandsrapport Eierskifte

Boligtype: Enebolig

Byggeår: 1935

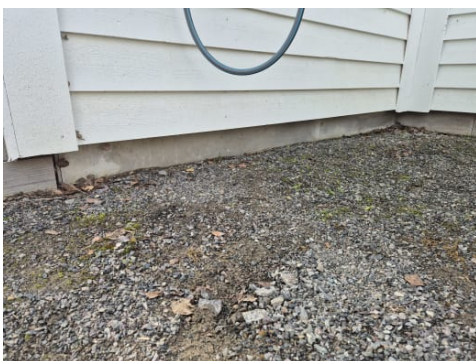
Viser kort avstand fra terreng til panel.

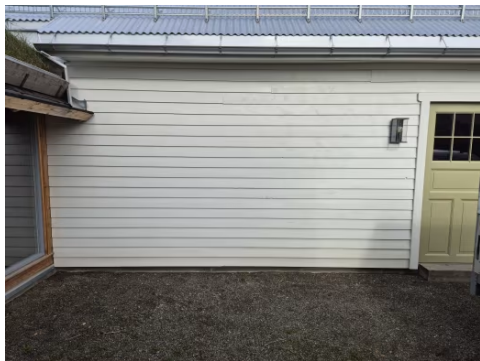
Viser område med kort avstand fra terreng til panel.

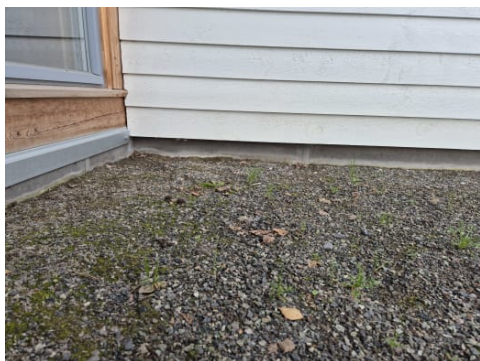
Viser kort avstand fra terreng til panel.

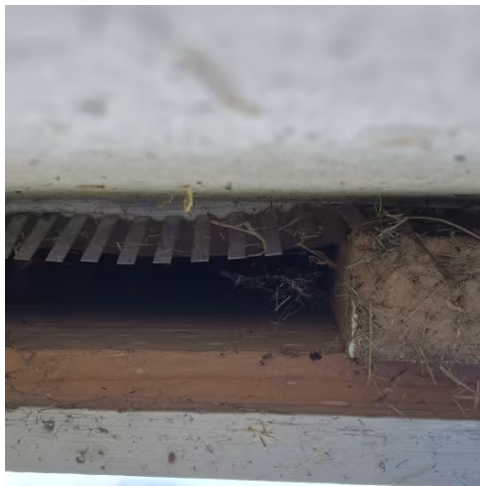
Det er kun foretatt stikkprøvekontroller av musetetting og lufting bak kledning der dette er mulig. Der dette er undersøkt ble det registrert manglende musetetting.

Viser eksempel av manglende musetetting, åpning mellom bånd og kledning er stor.

Det bør foretas tiltak for å bedre musetetting bak kledningen.

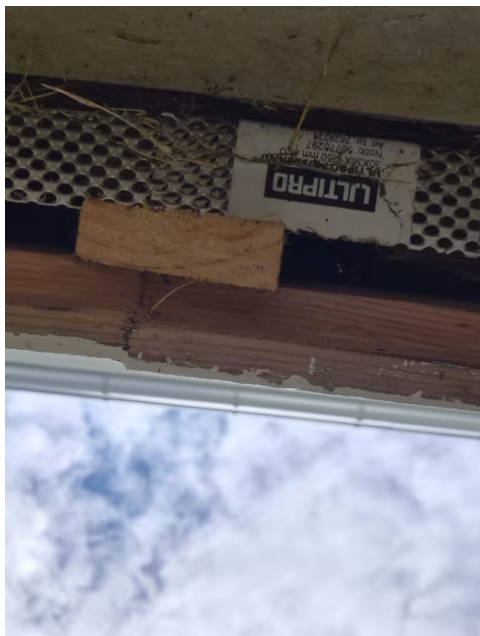
Viser eksempel av manglende musetetting, åpning mellom bånd og kledning er stor.

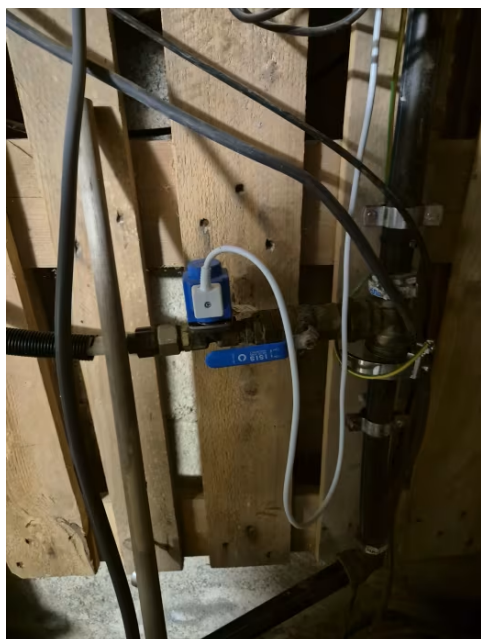
Viser hovedstoppekran plassert i kjeller, hovedstoppekran fungerer som tiltenkt.

Anbefaler regelmessig kontroll av funksjon hovedstoppekran.

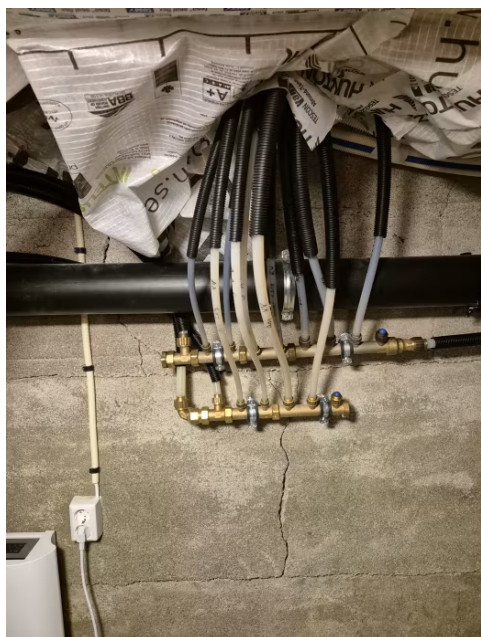
Viser åpen rørfordeler med rør i rørsystem frem til sanitær installasjoner for opprinnelig del, rørfordeler plassert i kjeller.

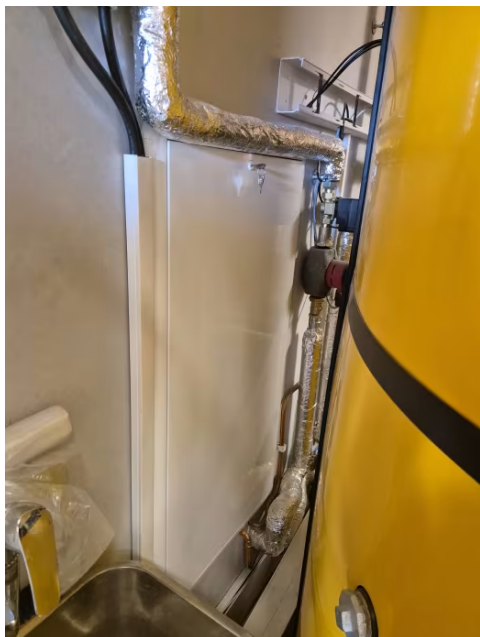
Viser plassering av fordelskap med rør i rørsystem frem til sanitær installasjoner for tilbygget del, fordelskap plassert i garasje.

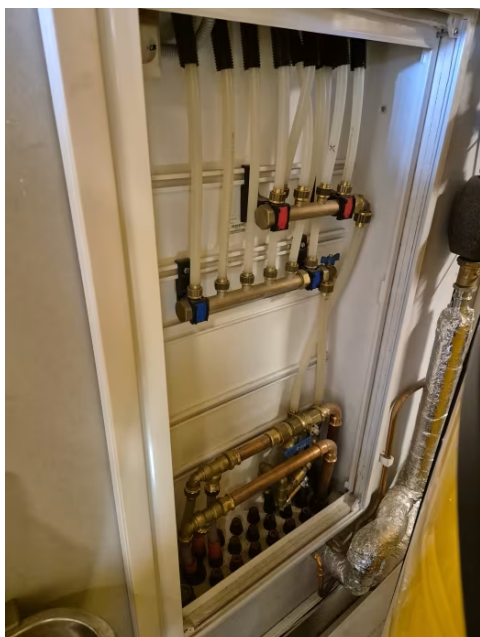
Viser innvendig i fordelskap med rørfordeler og rør i rørsystem, samt tilførsel for varmesystem og sanitærsystem til opprinnelig del.

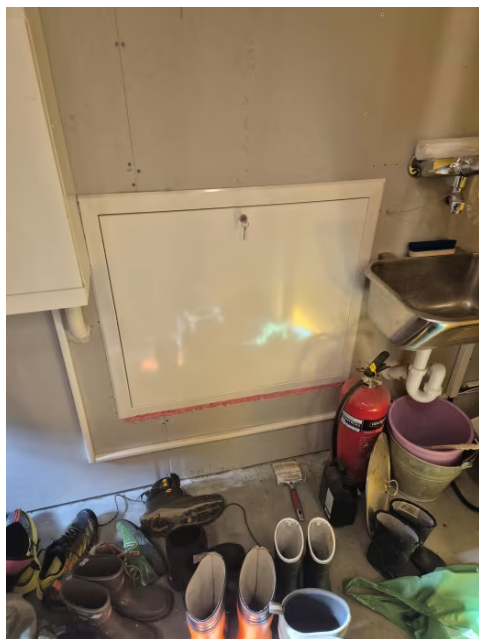
Viser plassering av gulvvarmeskap i garasje.

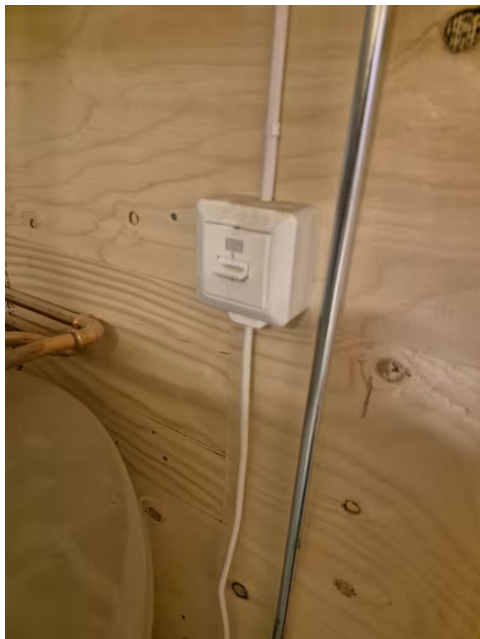
Viser bereder med fast tilkobling.

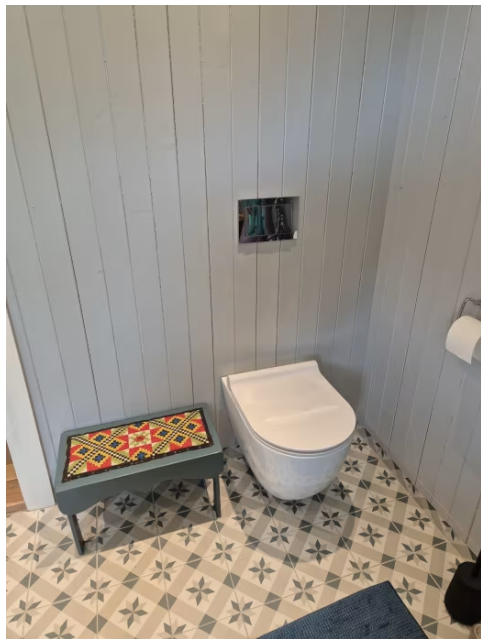
Viser vegghengt toalett med innebygget sisterner.

Det er ikke etablert noen drengåpning for synliggjøring av eventuelle lekkasjer fra innebygde sisterner. Eier foreviste dokumentasjon på godkjent løsning uten drengåpning (TECE Sealbag).

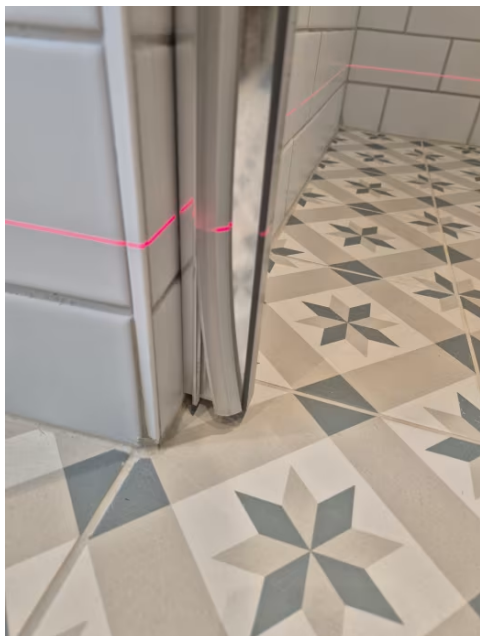
Viser løse lister tilknyttet leddet dusjdør.

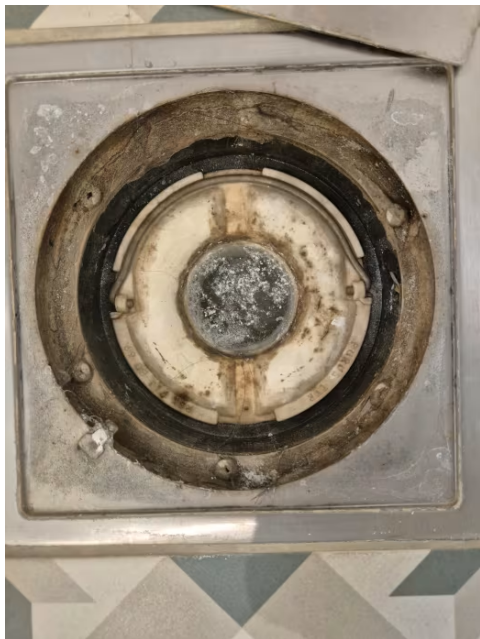
Viser sluk, klemring og mansjett.

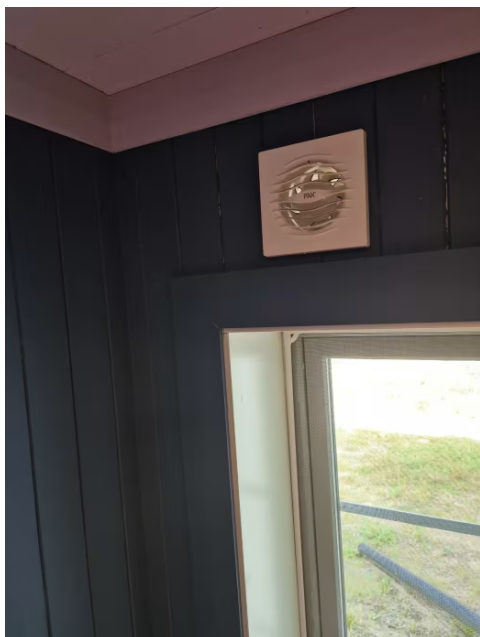
Viser ventilering med mekanisk vifte, avtrekk ført ut av vegg mot fri.

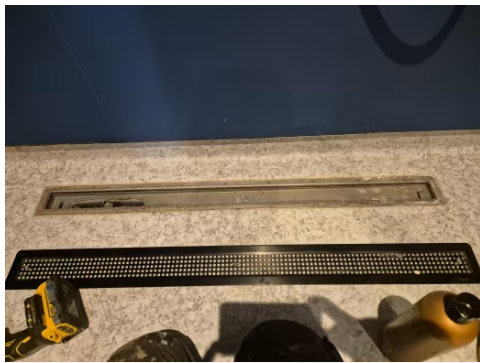
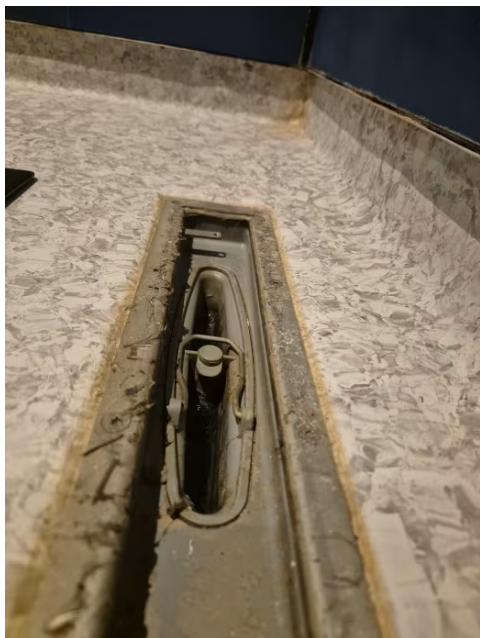
Viser sluk, klemring og mansjett.
