Furuknappen 91, 2415 HERADSBYGD

Koselig småbruk med en unik og flott enebolig som ble tilbygget og renoverert i 2021-23. Stor låve og 43,6 daa produktiv skog.

Om eiendommen

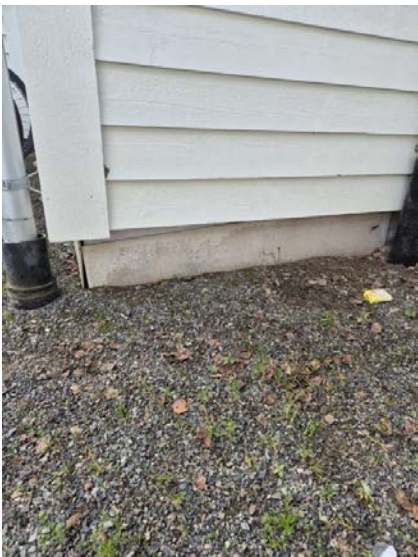
Viser skader/sprekker i grunnmur med kjeller.

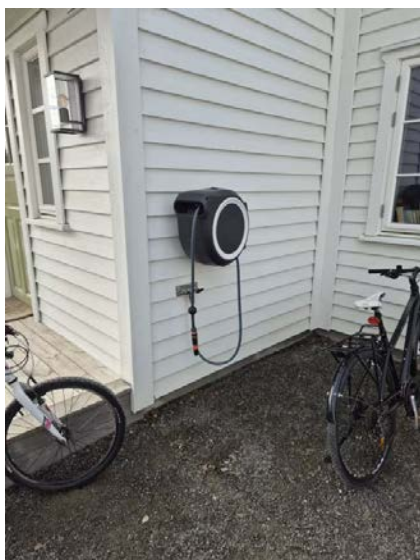
Viser område med kort avstand fra terreng til panel.

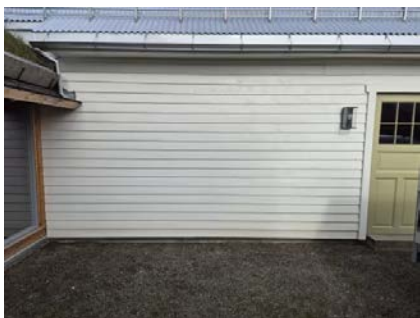
Viser område med kort avstand fra terreng til panel.

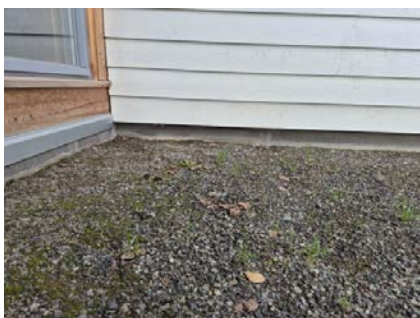
Viser kort avstand fra terreng til panel.

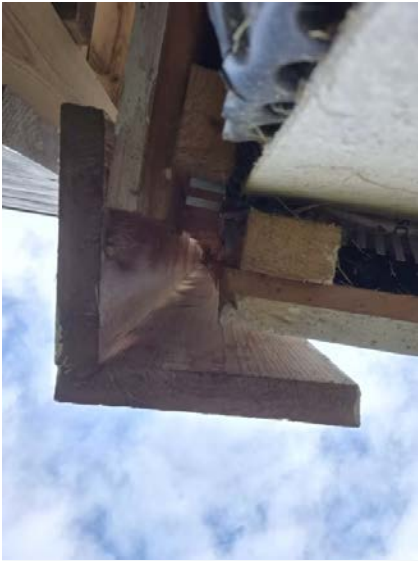
Viser ubehandlet endevend.

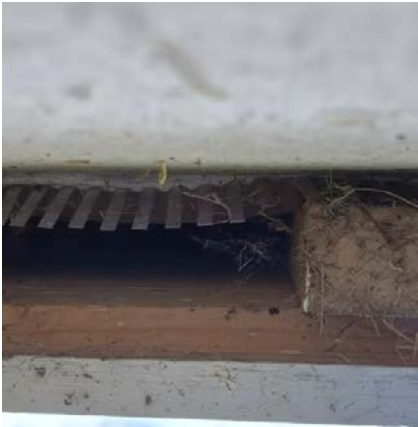
Viser eksempel av manglende musetetting, åpning mellom bånd og kledning er stor.

Det bør foretas tiltak for å bedre musetting bak kledningen.

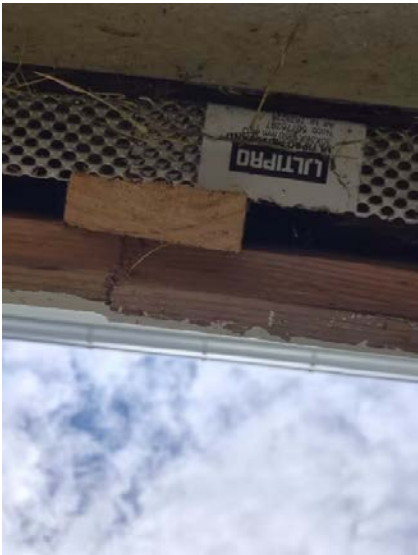
Viser eksempel av manglende musetetting, åpning mellom bånd og kledning er stor.

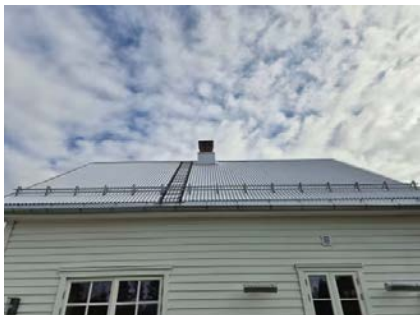
Viser etablert takstige.

Ingen avvik eller skader ble registrert.

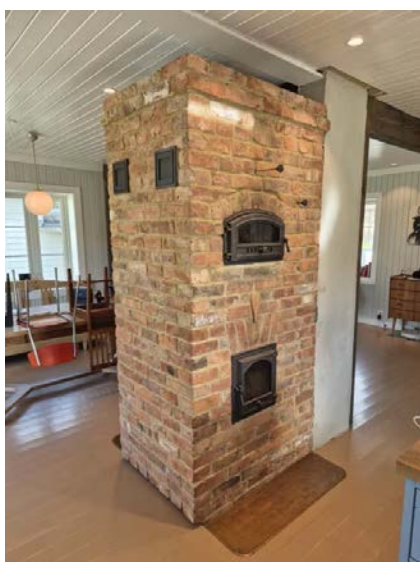
Viser pipe med Massovn med peisdel og bakerovn i kjøkken.

Ingen avvik eller skader ble registrert.

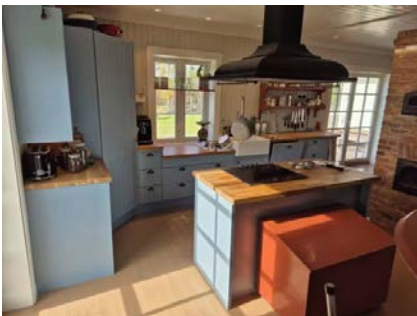
Viser kjøkkeninnredning og hvitevarer.

Innredningen vurderes å være i funksjonell tilfredsstillende stand og ingen symptom på fukt eller skader ble påvist i utsatte soner. Innredning med spesiallaget fronter av brukte materialer, sår, hakk og slitasje er en del av designet.

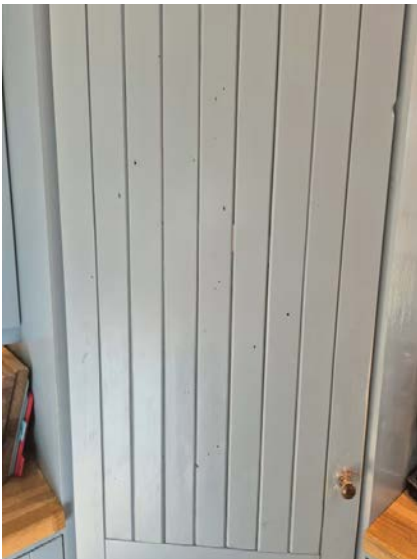
Viser eksempel av fronter kjøkkeninnredning.

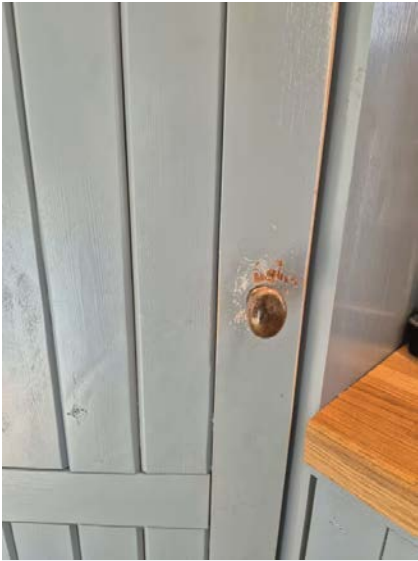
Viser eksempel av fronter kjøkkeninnredning.

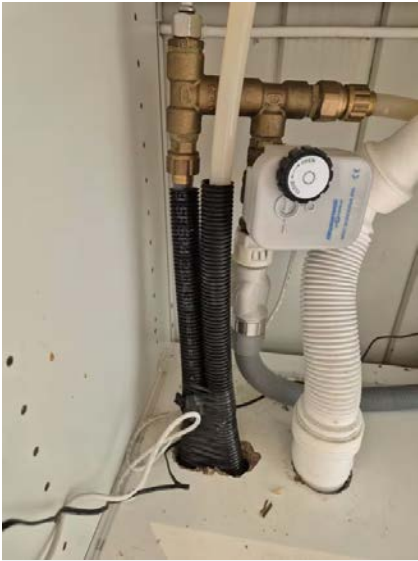
Viser manglende klamring av vannrør og manglende tettehylse mellom vannrør og varerør (rør i rørsystem).

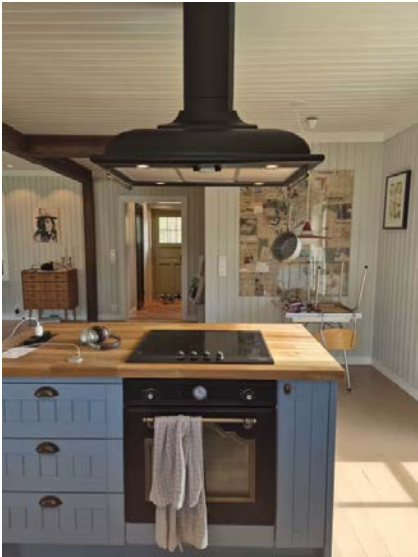
Ventilator med mekanisk vifte, avtrekk ført ut av vegg mot fri. Avtrekk funksjonstestet med tilfredsstillende avtrekksfunksjon.

Viser ventilator med mekanisk vifte over stekesonen.

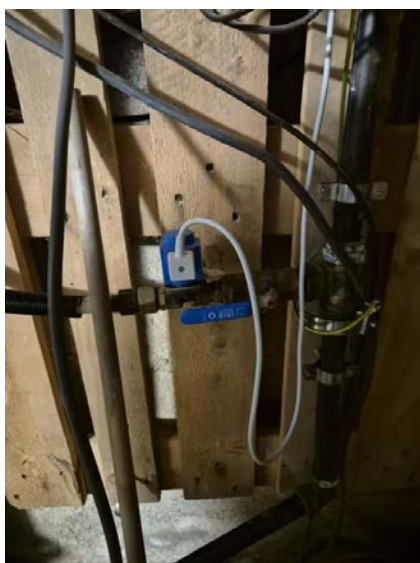
Viser hovedstoppekran plassert i kjeller, hovedstoppekran fungerer som tiltenkt.

Anbefaler regelmessig kontroll av funksjon hovedstoppekran.

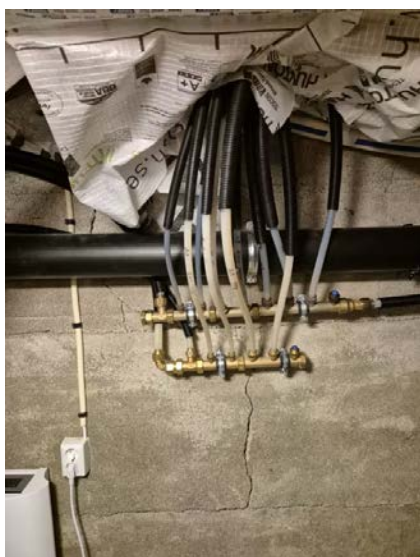
Viser åpen rørfordeler med rør i rørsystem frem til sanitær installasjoner for opprinnelig del, rørfordeler plassert i kjeller.

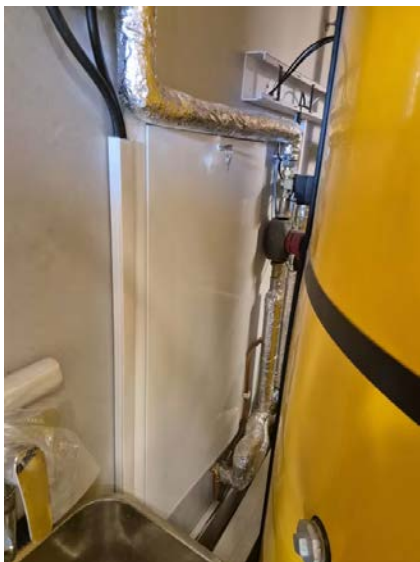
Viser plassering av fordelerkap med rør i rørsystem frem til sanitær installasjoner for tilbygget del, fordelerkap plassert i garasje.

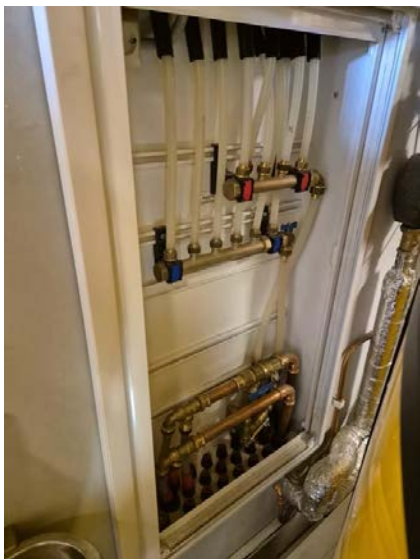
Viser innvendig i fordelerkap med rørfordeler og rør i rørsystem, samt tilførsel for varmesystem og sanitærsystem til opprinnelig del.

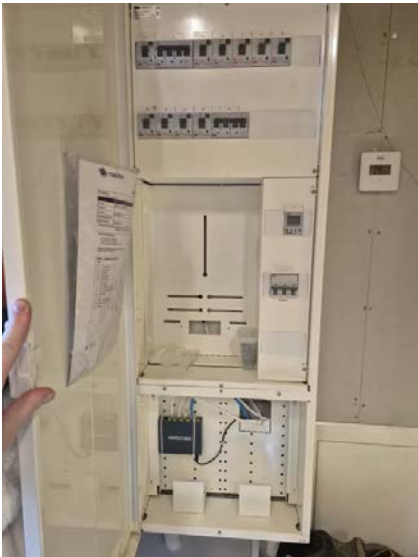
Viser sikringsskap med automatsikringer, sikringsskap for tilbygget del plassert i garasje.

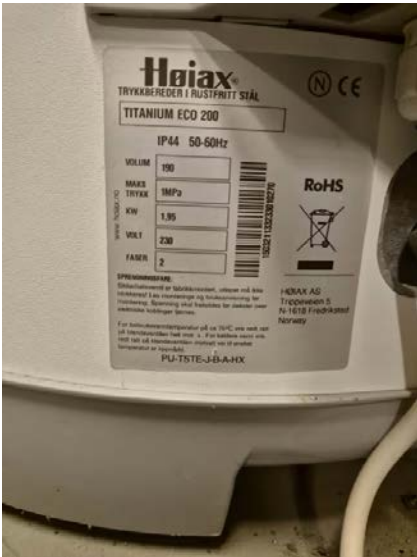
Viser produktinformasjon varmtvnsbereder.

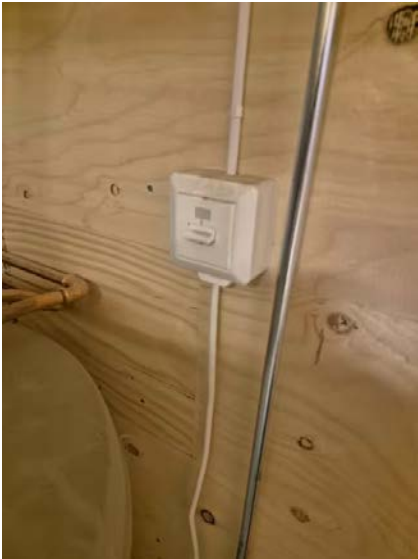
Plassering bereder	
Garasje	
Fundament	
Plassert på gulv	
Årstall	
2021	
Størrelse	
190 liter	
Er det manglende lekkasjesikring av bereder?	Nei
Er plugg (støpsel) på berederen brunsvidd?	Ikke relevant, fast tilkobling
Er det tegn til lekkasjer fra bereder?	Nei
Er bereder over 20 år?	Nei
Oppsummering av varmtvnsbereder	TG-1
Ingen avvik eller skader ble registrert.

Viser bereder med fast tilkobling.

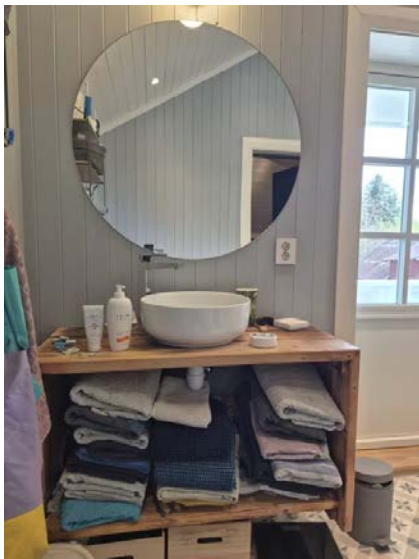
Viser baderomsinnredning.

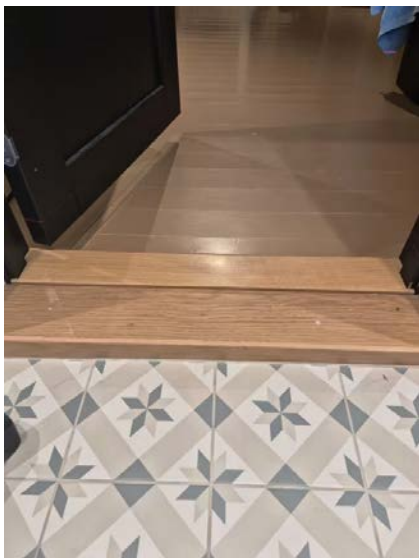
Viser terskel og eikelist.

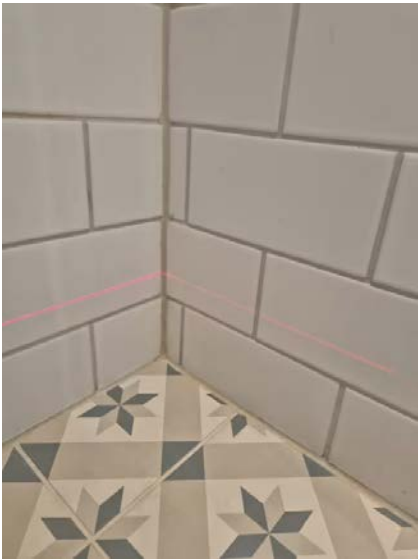
Viser fargeforskjeller på overflater i dusjsone,

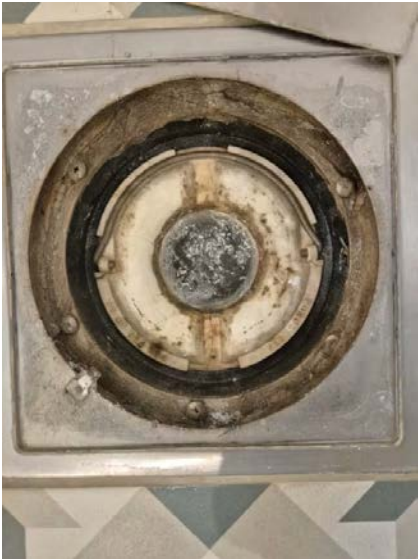
Viser sluk, klemring og mansjett.

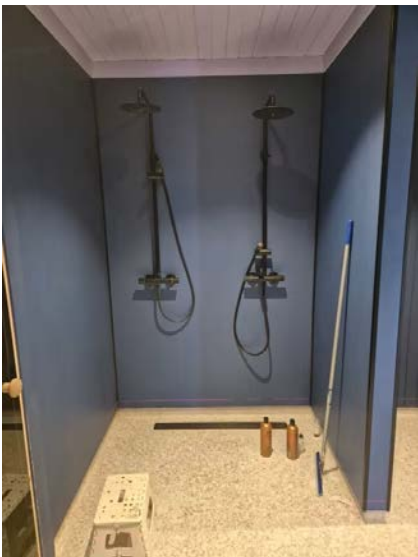
Viser dusjnise med veggehengte termostattbatterier og dusjgarnityr.

Det registreres svellinger, misfarging og skader i overflater i dusjsone, dette kan settes i sammenheng med fuktskade på baderomsplater.

Det er registrert fuktskade på baderomsplater, dette kan mest sannsynlig settes i sammenheng med feil utførelse (her er det viktig å følge monteringsveiledningen på det aktuelle produktet).

Badet fungerer med dagens tilstand, men på grunn av påviste forhold anbefales montert et dusjkabinett for å unngå ytterligere fuktbelastning i påvente av en oppgradering.

Skaden er meldt inn som forsikrings sak med plan om utbedring før salg.

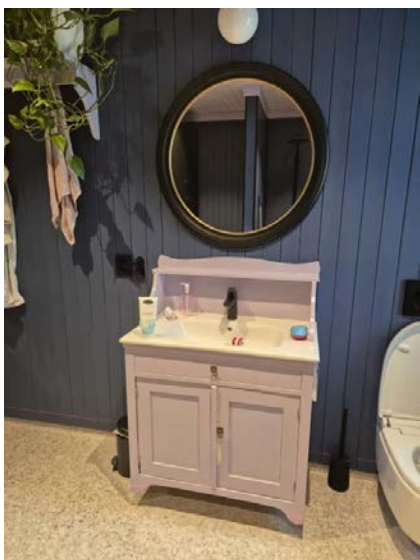
Viser baderomsinnredning.

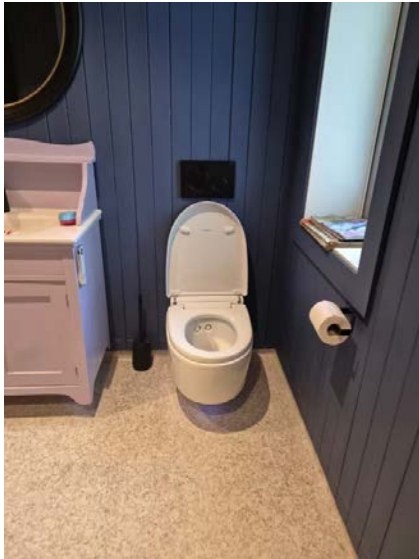
Viser vegghengt toalett med innebygget sisterner, toalett med spylefunksjon (Geberit Aquaclean)

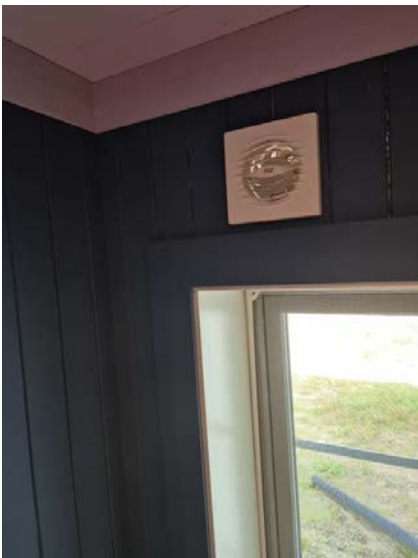
Viser ventilering med mekanisk vifte, avtrekk ført ut av vegg mot fri.

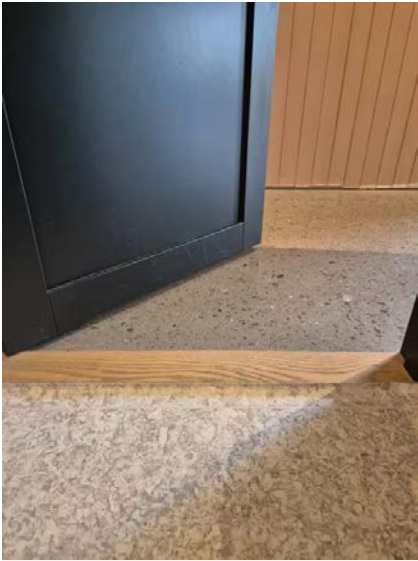
Viser terskel.

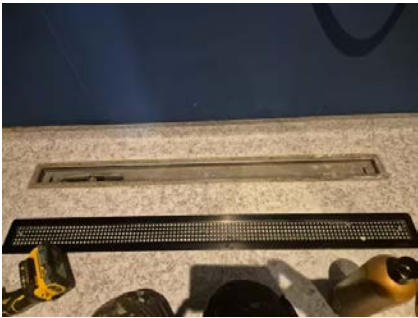
Viser sluk, klemring og mansjett.

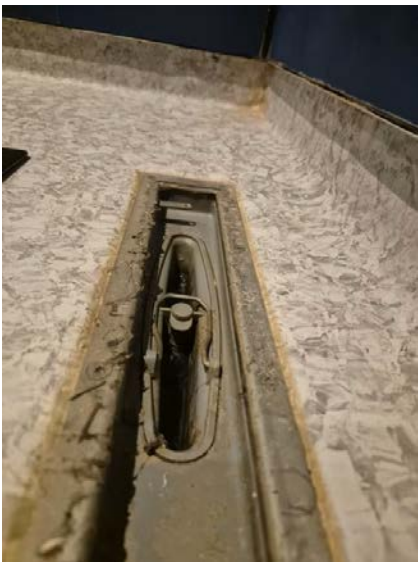
Viser sluk, klemring og mansjett.

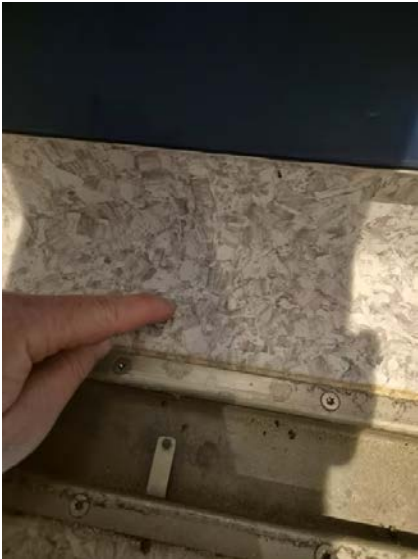
Viser område ved sluk hvor det er registrert
blemme på vinyl.
