Furuknappen 91, 2415 HERADSBYGD

**Koselig småbruk med en unik og flott enebolig som ble tilbygget og renoverert i 2021-23. Stor låve og 43,6 daa produktiv skog.**

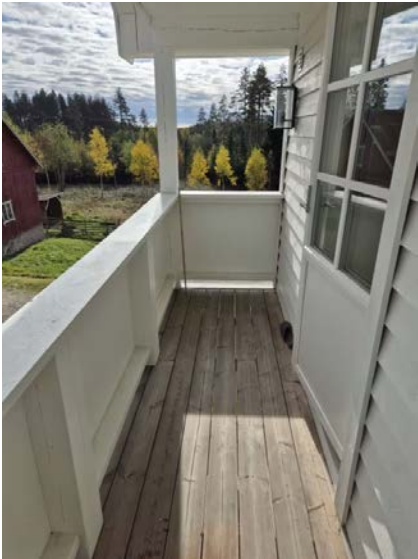
Viser balkong i trekonstruksjoner.

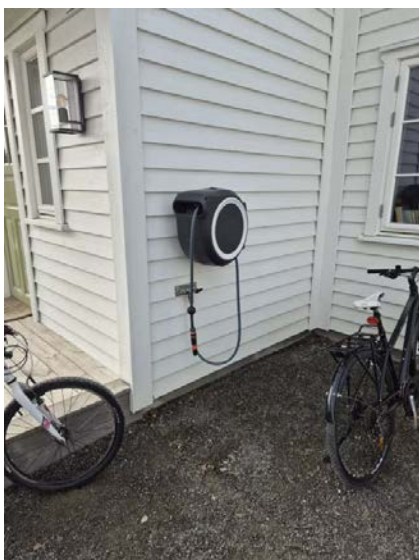
Viser område med kort avstand fra terreng til panel.

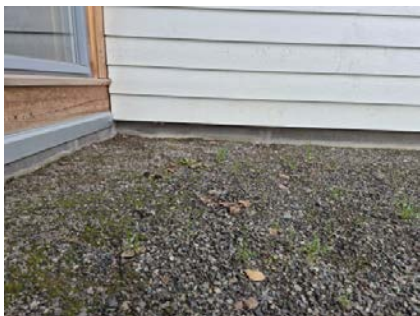
Viser kort avstand fra terreng til panel.

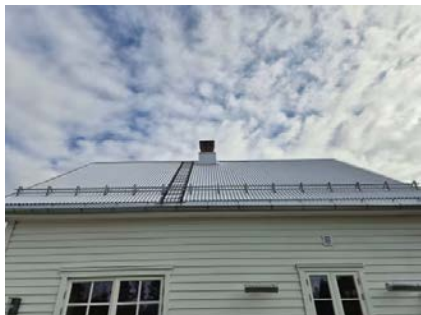
Viser etablert takstige.

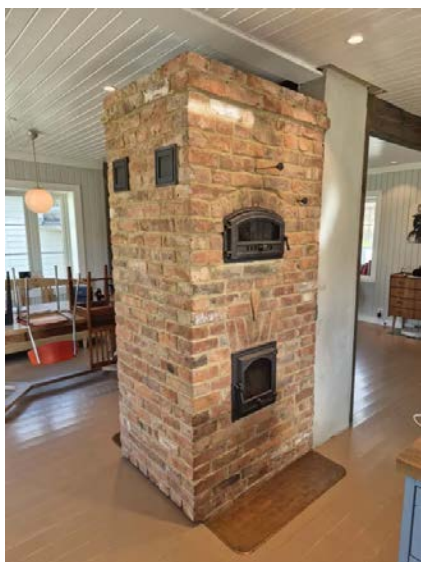
Viser pipe med Massovn med peisdel og bakerovn i kjøkken.

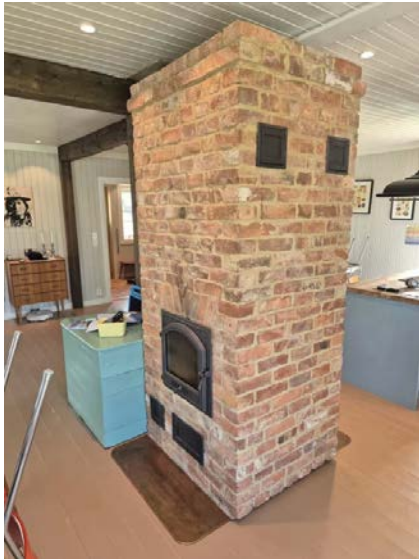
Viser pipe med Massovn med peisedel og bakerovn i kjøkken.

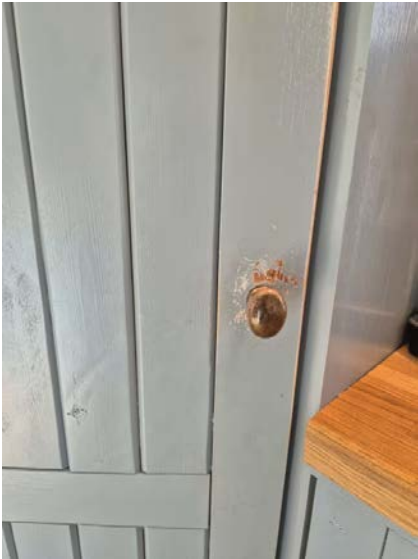
Viser eksempel av fronter kjøkkeninnredning.

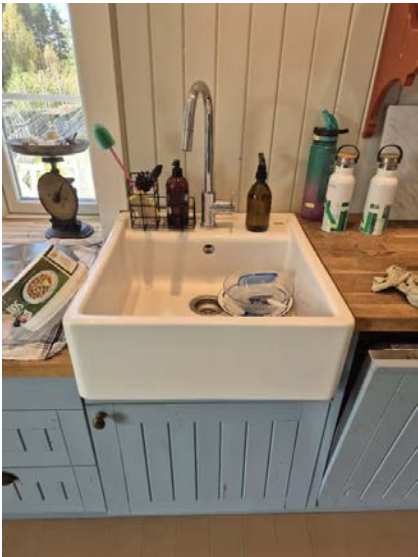
Viser porselenskum.

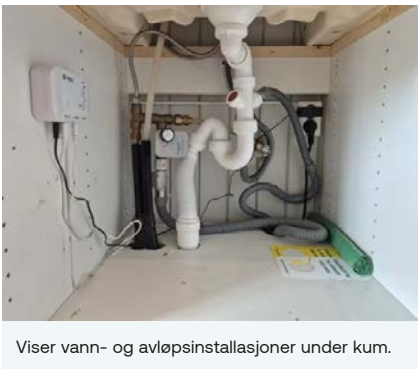
Viser vann- og avløpsinstallasjoner under kum.

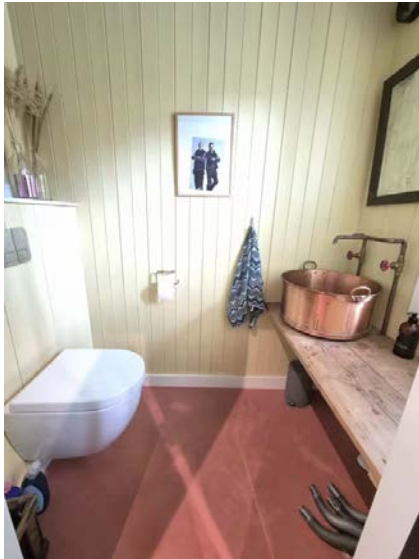
Viser toalettrom.

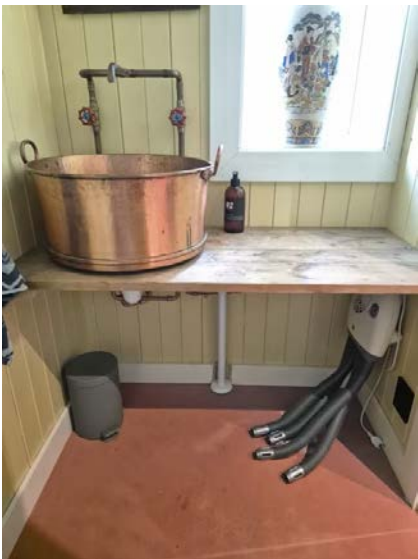
Viser servantinnredning.

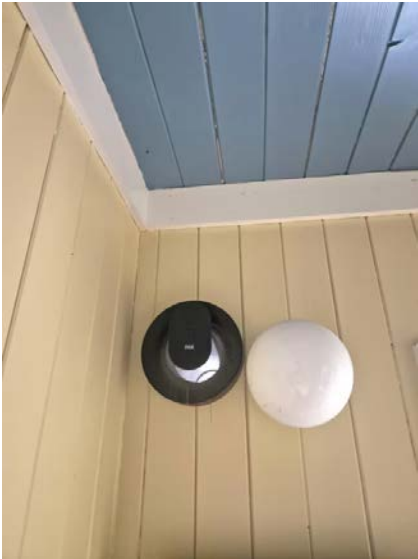
Viser ventilering med mekanisk vifte, avtrekk ført ut av vegg mot fri.

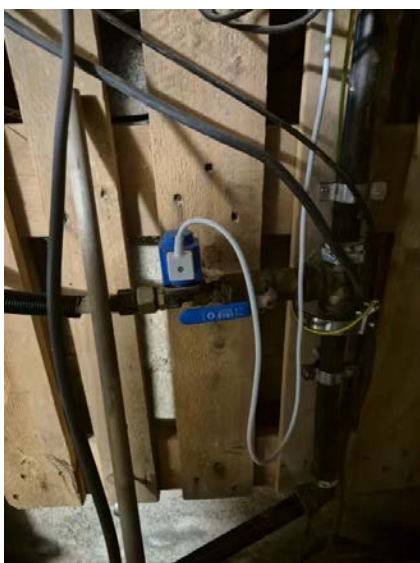
Viser hovedstoppekran plassert i kjeller, hovedstoppekran fungerer som tiltenkt.

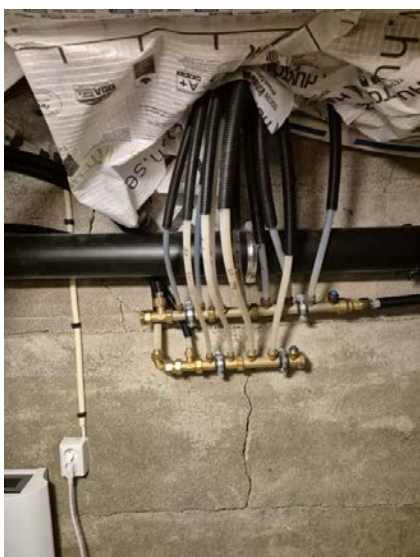
<b>Oppsummering av vannledninger</b>	
<p>Rørstrekk i krypkjeller er uisolerte og utsatt for frost</p> <p>Vannrør fra boligen(stikkledninger) ligger under bakken og er ikke vurdert.</p>	
<b>Anbefalte tiltak / ytterligere undersøkelser anbefales</b>	
<p>Vannrør må isoleres i kalde rom for å unngå frost og kondens.</p> <p>Anbefaler regelmessig kontroll av funksjon hovedstoppekran.</p>	
<b>TG-2</b>

Viser åpen rørfordeler med rør i rørsystem frem til sanitær installasjoner for opprinnelig del, rørfordeler plassert i kjeller.

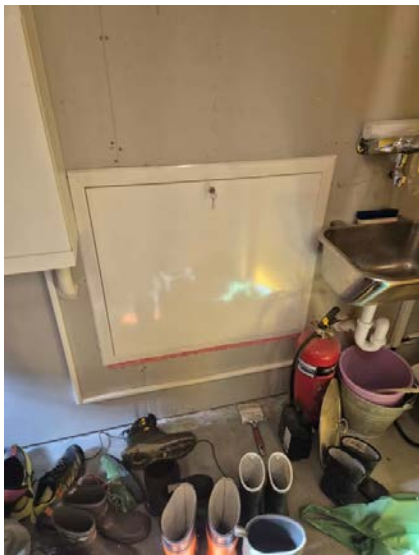
Viser plassering av gulvvarmeskap i garasje.

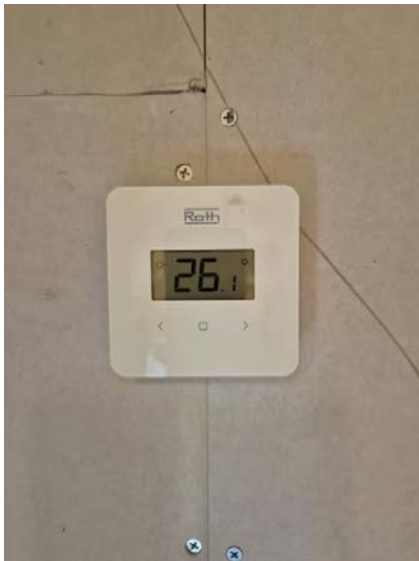
Viser eksempel av romtermostat.

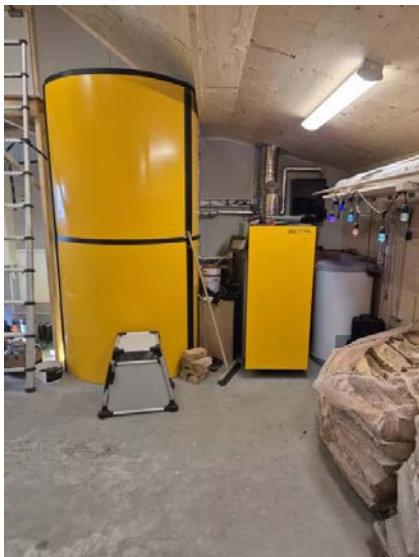
Viser plassering av varmesentral i garasje.

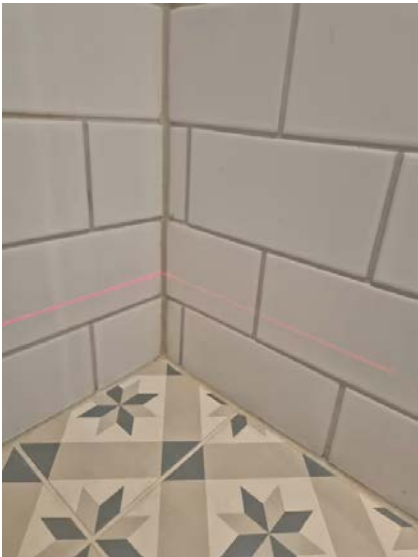
Viser fargeforskjeller på overflater i dusjsone,

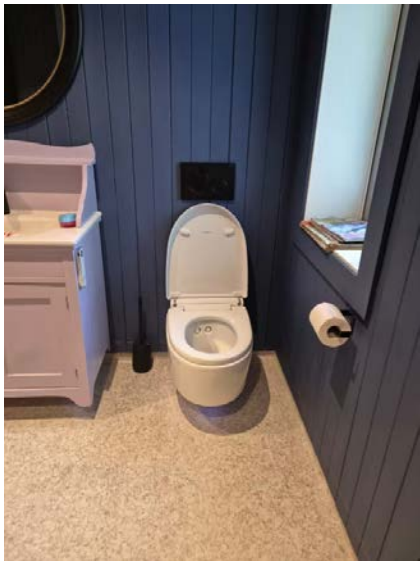
Viser vegghengt toalett med innebygget sisterner, toalett med spylefunksjon (Geberit Aquaclean)
