Torsteins vei 11, 3157 BARKÅKER

**Innholdsrik familiebolig innerst
blindvei – solrik, skjermet hage,
garasje og beliggenhet rett ved
Barkåker skole!**

Tilstandsrapport

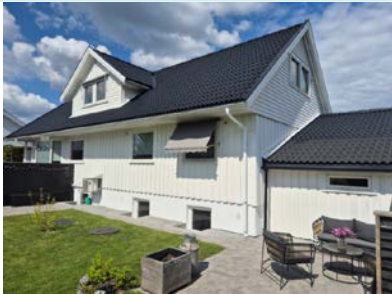
Avflasset belegg i renner.
