Torsteins vei 11, 3157 BARKÅKER

**Innholdsrik familiebolig innerst  
blindvei – solrik, skjermet hage,  
garasje og beliggenhet rett ved  
Barkåker skole!**

# Tilstandsrapport

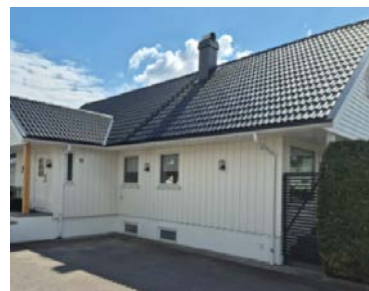
Avflasset belegg i renner.

Mangler snøfangere.

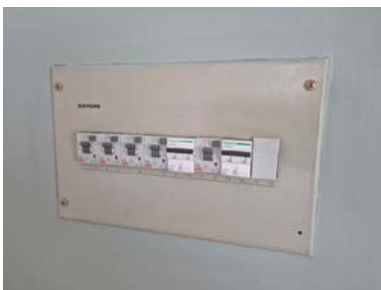
Sikringer i loftstue.
