Tronvikveien 57, 1519 MOSS

**Lys og innholdsrik halvpart av  
tomannsbolig – solrik terrasse, 3  
soverom, moderne bad og attraktiv  
beliggenhet på Jeløya!**

Befaringsdato: 17.09.2025

Rapportdato: 23.09.2025

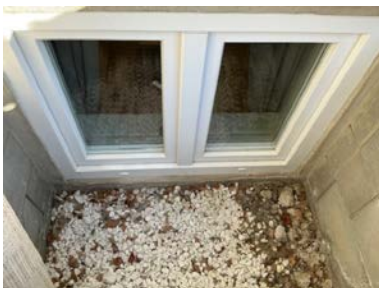
Eldre vinduer er noe værslitt/sprekker i treverket.

- Det er avvik:

Bygningsdelene oppfyller tiltenkt funksjon men utskiftning må påregnes på sikt.

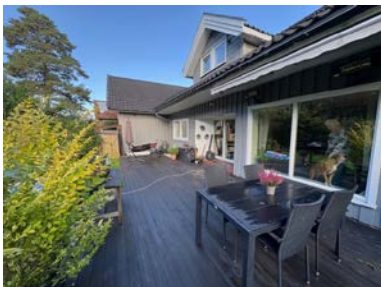
### Vurdering av avvik:

- Lokal utbedring/utskiftning bør utføres.

Terrassebord bør skiftes på sikt.

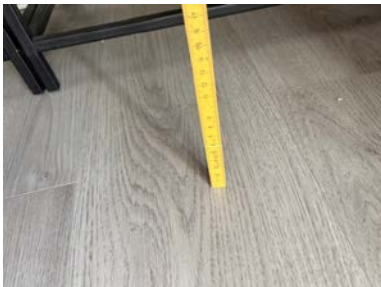
Det ble utført målinger for å sjekke evt. planavvik (i stue og kjellerstue). Det ble registrert avvik utover gjeldende standard.

- Det er målt høydeforskjell på mellom 15-30 mm gjennom hele rommet. Tilstandsgrad 2 gis med bakgrunn i standardens krav til godkjente måleavvik.
- Målt høydeforskjell på mellom 10 - 20 mm innenfor en lengde på 2 meter. Tilstandsgrad 2 gis med bakgrunn i standardens krav til godkjente måleavvik.

Ytterligere kontroll, vurderinger og eventuelt dimensjonering av bjelkelaget må utføres, særlig dersom gulv/etasjeskille skal avrettes ved bruk av flytesparkel, noe som vil tilføre laster til konstruksjonen.

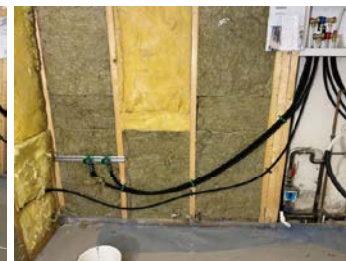
Rør i rør m fordelerskap

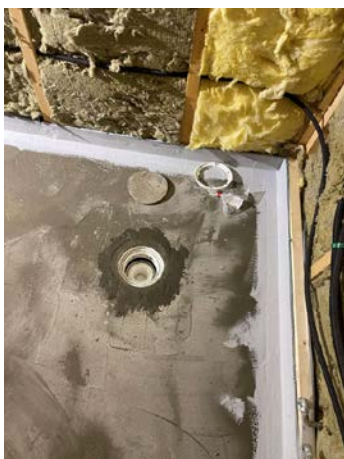
Membran overgang gulv/vegg

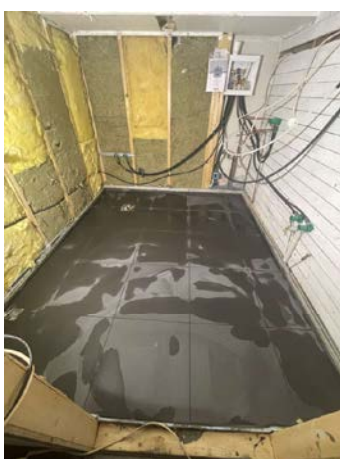
Fliser lagt

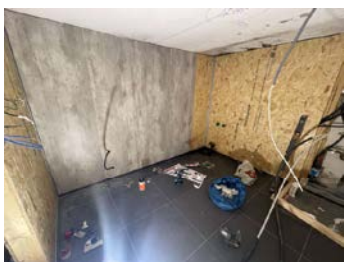
OSB Og Berry plater på vegg

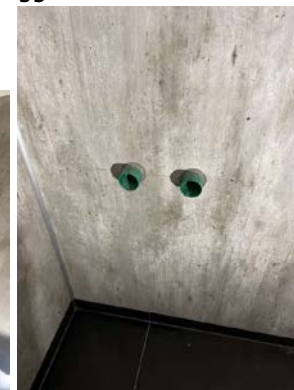
Vannuttak m silikon
