Øvre Ringveg 8A, 7713 STEINKJER

**Skjefte - Romslig og påkostet 1/  
2-part med garasje.  
Gjennomgående  
god standard**

Befaringsdato: 23.06.2025

Rapportdato: 25.06.2025

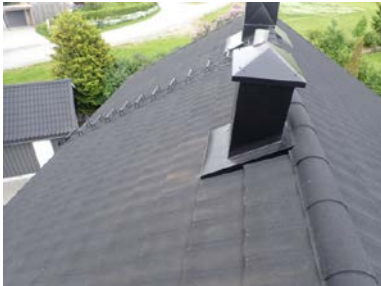
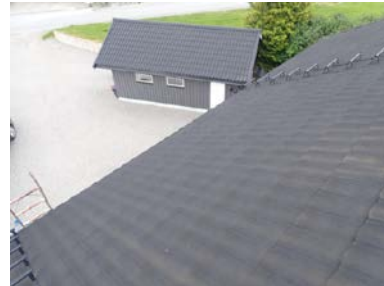
## TG 1 Takteking - 2

*Punktet må sees i sammenheng med Takkonstruksjon/Loft*

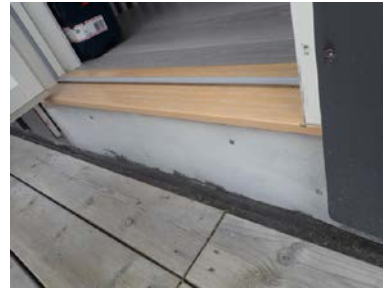
- Mer enn halvparten av forventet brukstid er passert på tettesjikt/membran.
- Rekkverket er for lavt i forhold til dagens krav til rekkverkshøyder.
- Balkong/terrasse ligger over innredede boligrom, usikker konstruksjon. Konstruksjonsutforming gir økt fare for skader.

Registrerer fuktmerker i innvendig himling 1. etasje etter tidligere lekkasje. Dette er tørket ut og utbedret, kun visuelt synlig i himlingsplater.

Anbefaler og jevnlig følge med tekking på balkong/takterrassen.

Anbefaler og heve rekkverkshøyde opp til dagens krav som er 1 m pga personsikkerhet.

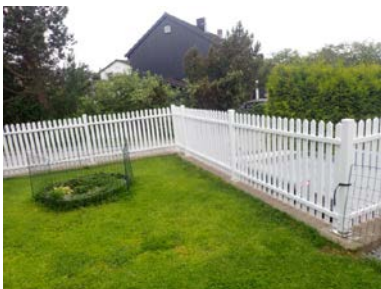
## TG 2 Terrengforhold

Tomten er relativt flat med svakt fall mot vest.
