Tangnesvegen 536, 2355 GAUPEN

**Enebolig med fantastisk
beliggenhet ved Mjøsa. Kveldssol.
Idyllisk. Garasje med løftebukk.**

Tilstandsrapport

Befaringsdato: 29.05.2024

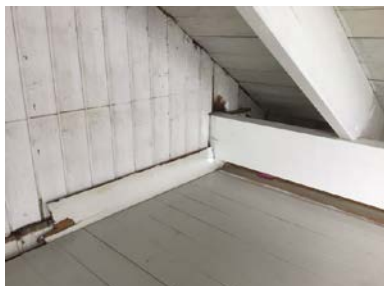
Vegg fra veranda og mot kneloft er isolert og åpninger i kledning er så store at fugl og liknende vil kunne komme inn på kneloft.

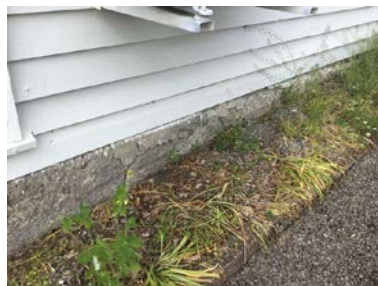
Lufting av kledning er ikke i samsvar med dagens anbefalte løsning, den er heller ikke dårligere enn den normale løsningen på tidspunktet da huset ble bygget.

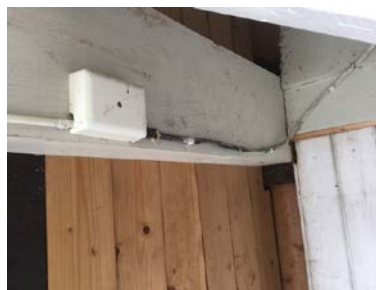
Eldre strømkabler er koblet sammen med nyere anlegg. Ledning mellom koblingspunkt bør byttes.

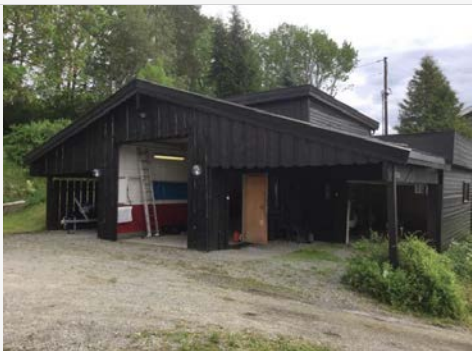
Garasje/verksted

Bygningen er ikke teknisk vurdert etter forskrift til avhendingsloven (Tryggere bolighandel). Det er kun en generell og forenklet beskrivelse og vurdering uten tilstandsgradsetting. Bygningen har store strukturelle skjevheter og skader. Store kostnader til eventuelle utbedringer må påregnes. Kost/nytte vedrørende vedlikehold kontra riving bør vurderes.
