Tangnesvegen 536, 2355 GAUPEN

**Enebolig med fantastisk
beliggenhet ved Mjøsa. Kveldssol.
Idyllisk. Garasje med løftebukk.**

Tilstandsrapport

Befaringsdato: 29.05.2024

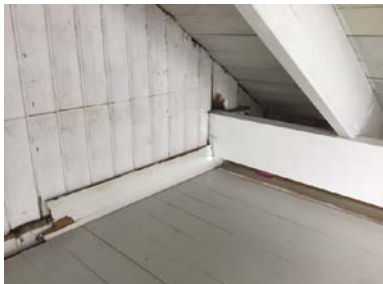
Vegg fra veranda og mot kneloft er uisolert og åpninger i kledning er så store at fugl og liknende vil kunne komme inn på kneloft.

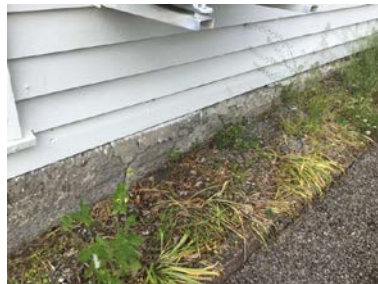
Lufting av kledning er ikke i samsvar med dagens anbefalte løsning, den er heller ikke dårligere enn den normale løsningen på tidspunktet da huset ble bygget.

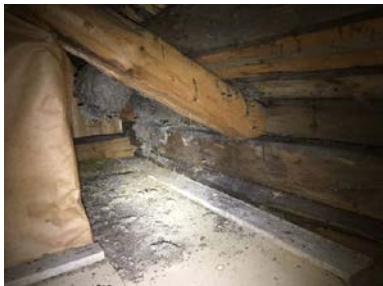
Vepsebol på kneloft.

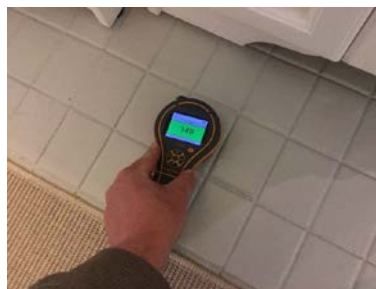
Med enkle fuktsøk ble det ikke registrert unormale verdier.

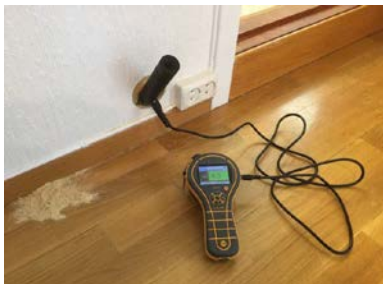
Hulltaking er foretatt uten å påvise unormale forhold.

Hulltaking utført fra tilstøtende rom.

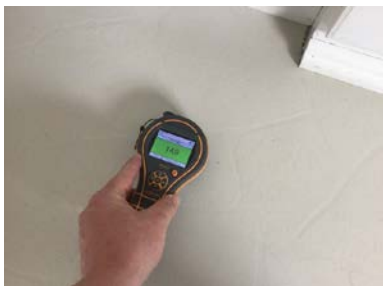
Med enkle fuktsøk ble det ikke registrert unormale verdier.

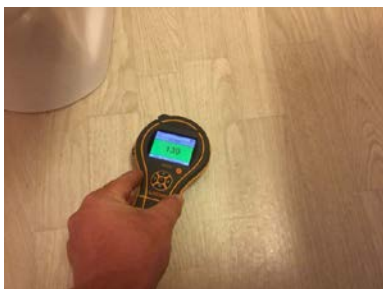
Med enkle fuktsøk ble det ikke registrert unormale verdier.

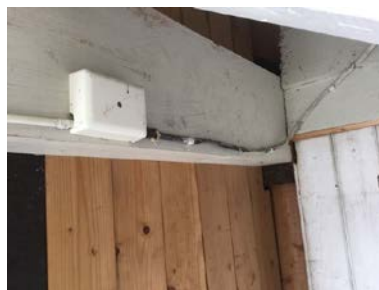
Eldre strømkabler er koblet sammen med nyere anlegg. Ledning mellom koblingspunkt bør byttes.
