Tangnesvegen 536, 2355 GAUPEN

# Tilstandsrapport

Befaringsdato: 29.05.2024

## ENEBOLIG

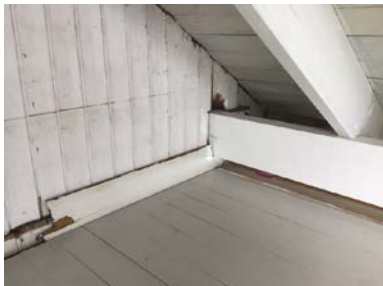
Vegg fra veranda og mot kneloft er uisolert og åpninger i kledning er så store at fugl og liknende vil kunne komme inn på kneloft.

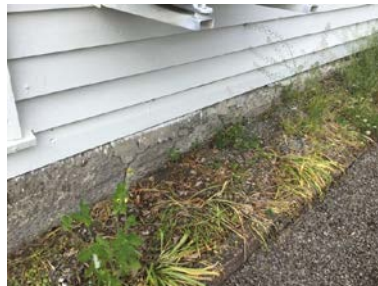
- Det er ingen eller liten lufting i nedre kant av kledning mot grunnmur.
- Det er påvist råteskader i veggkonstruksjonen.

Lufting av kledning er ikke i samsvar med dagens anbefalte løsning, den er heller ikke dårligere enn den normale løsningen på tidspunktet da huset ble bygget.

- Konstruksjonene må sikres mot råde, sopp og skadedyr.
- Råteskadede konstruksjoner må skiftes ut.

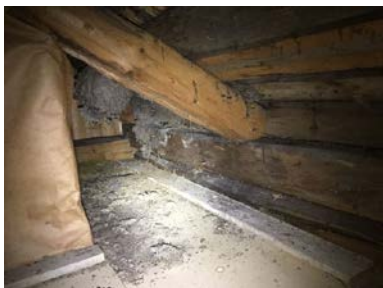
Vepsebol på kneloft.

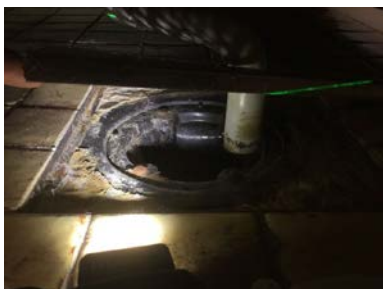
Kontroll av sluk. Ingen synlig slukmansjett i sluk.

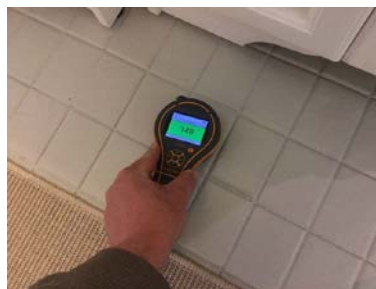
Med enkle fuktsøk ble det ikke registrert unormale verdier.

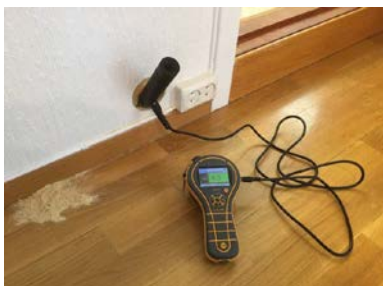
Hulltaking er foretatt uten å påvise unormale forhold.

Hulltaking utført fra tilstøtende rom.

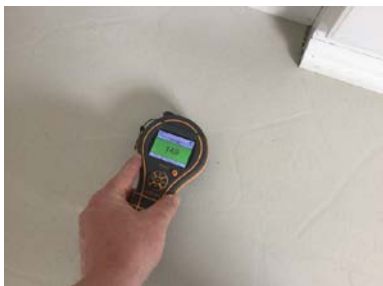
Med enkle fuktsøk ble det ikke registrert unormale verdier.

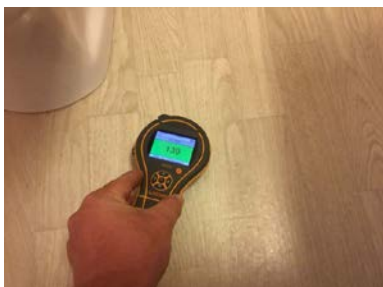
Med enkle fuktsøk ble det ikke registrert unormale verdier.
