Tangnesvegen 536, 2355 GAUPEN

**Enebolig med unik beliggenhet 30 m. fra Mjøsa. Kveldssol. Garasje m/løftebukk. Mulighet for rask overtakelse!**

# Tilstandsrapport

Befaringsdato: 19.08.2025

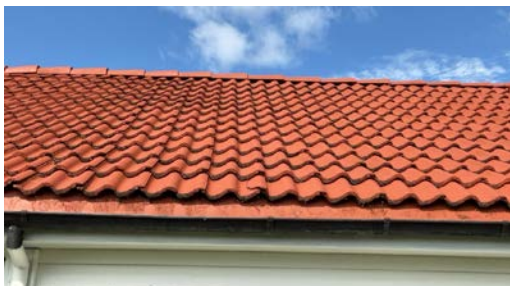
Knekk på takstein

- Knekte takstein må skiftes.

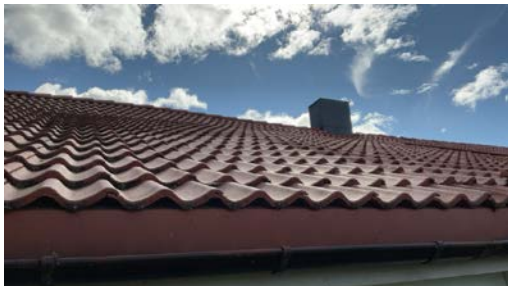
- Det er begrenset/dårlig ventilering av takkonstruksjonen.
- Det er påvist fukt-/råteskader i takkonstruksjonen.
- Konstruksjonene har skjevheter.

Noe skjevheter i konstruksjon.

- Konstruksjonene må sikres mot råte, sopp og skadedyr.
- Råteskadede konstruksjoner må skiftes ut.
- Lufting/ventilering bør forbedres.

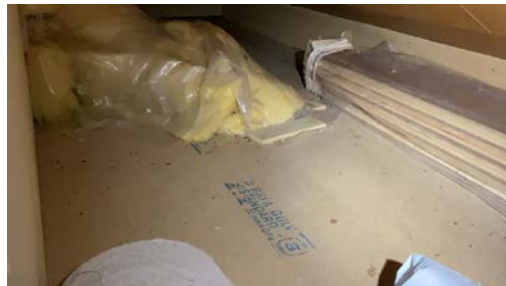
Det er påvist spor etter mus, omfanget er ukjent.

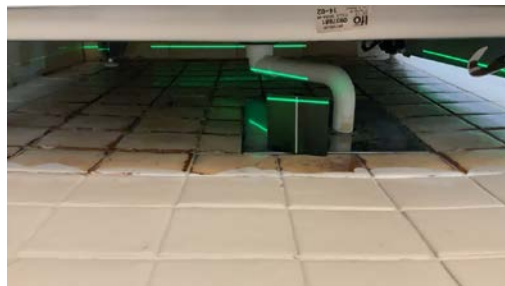
Målt fall till sluk: 22 mm.

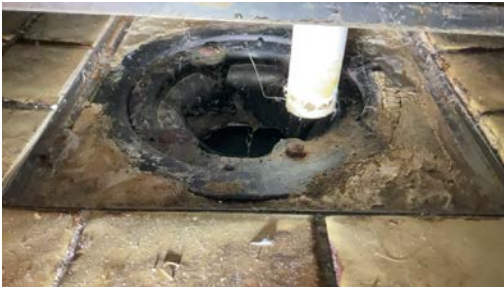
Kontroll av sluk. Ingen synlig slukmansjett i sluk.

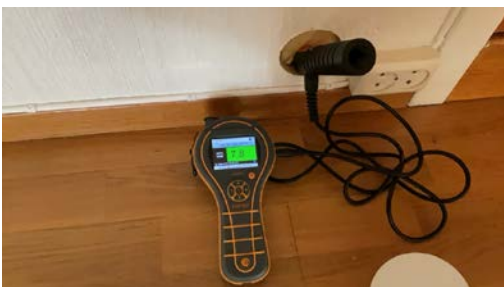
Hulltaking er foretatt uten å påvise unormale forhold.

Hulltaking utført fra tilstøtende rom.

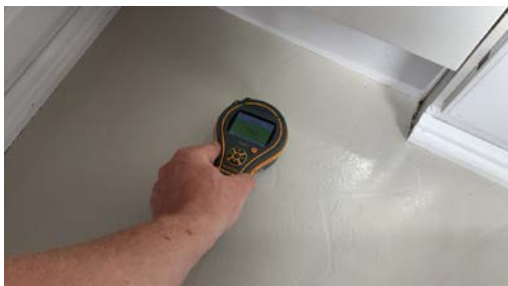
Med enkle fuktsøk ble det ikke registrert unormale verdier.

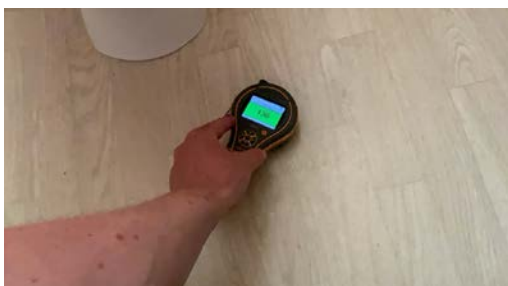
Med enkle fuktsøk ble det ikke registrert unormale verdier.

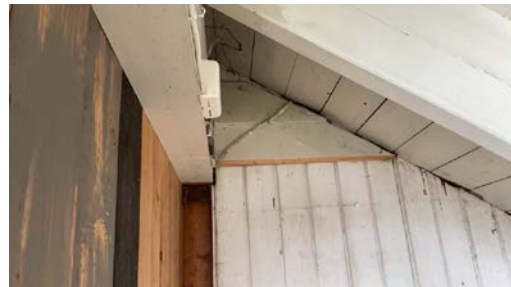
Eldre strømkabler er koblet sammen med nyere anlegg. Ledning mellom koblingspunkt bør byttes.
