# Tilstandsrapport

📍 Sørlandsvegen 114, 8640 HEMNESBERGET

# gnr. 65, bnr. 1, fnr. 79

Befaringsdato: 08.12.2023

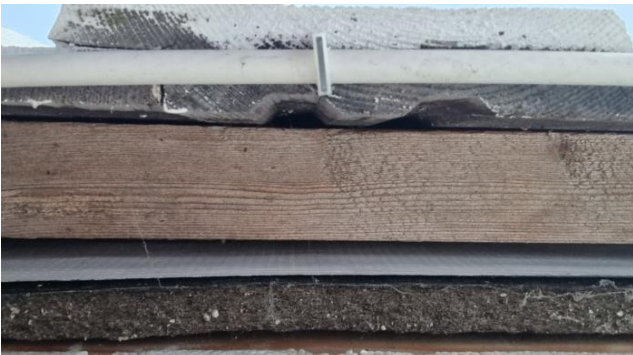
Det mangler klemlekter og musebånd i nedre kant av konstruksjonen.

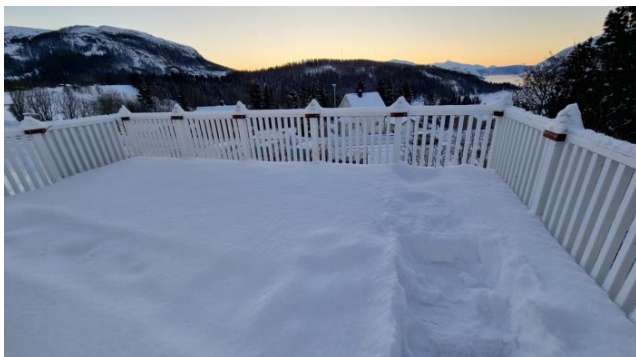
Terrasse var dekket av snø.

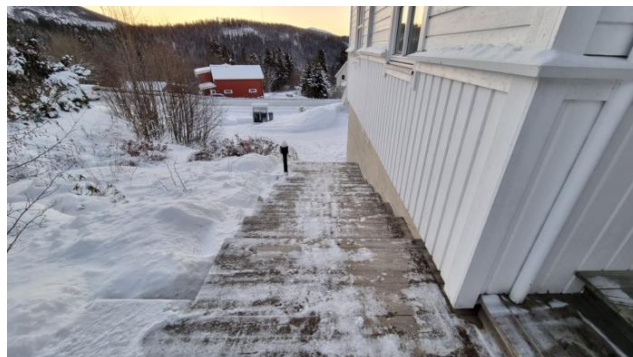
Det er ikke montert håndløper.

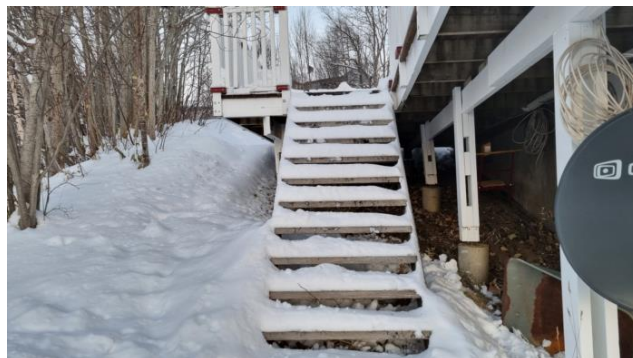
Trapp mangler rekkverk.

- Rekkverk må monteres for å lukke avviket.

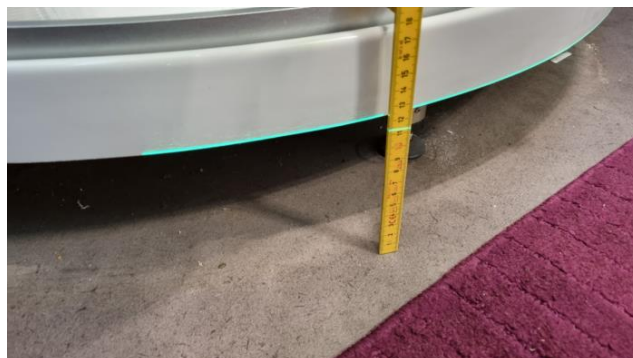
Kontroll av fall til sluk.

I henhold til fall mot sluk, vær oppmerksom ved bruk.

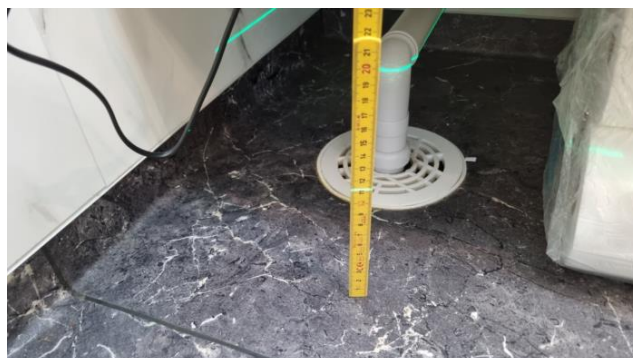
- Det er påvist avvik i fallforhold til sluk i forhold til krav i forskrift på byggetidspunktet.

Kontroll av fall til sluk.

- Våtrommet fungerer med dette avviket.

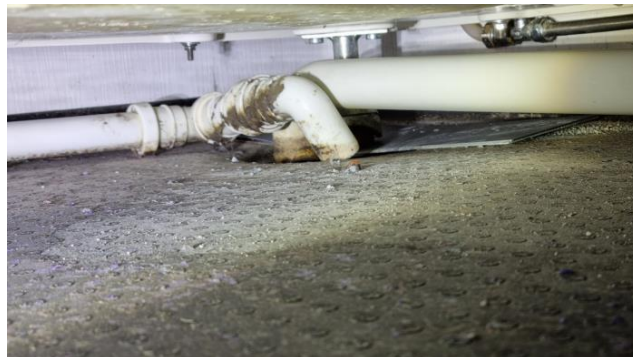
Ikke mulig å inspisere sluk pga. dusjkabinett.

Det må utføres nærmere inspeksjon av tilstanden på sluk.

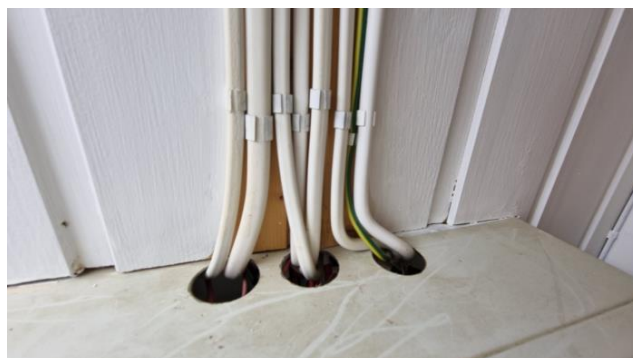
Det er ikke tilfredsstillende tettet rundt kabelinnføringer.
