Sørlandsvegen 114, 8640 HEMNESBERGET

**Stor, påkostet og flott enebolig  
med betydelige leieinntekter.  
Havutsikt, herlige solforhold. Hele  
354kvm BRA!**

# Tilstandsrapport

Befaringsdato: 08.12.2023

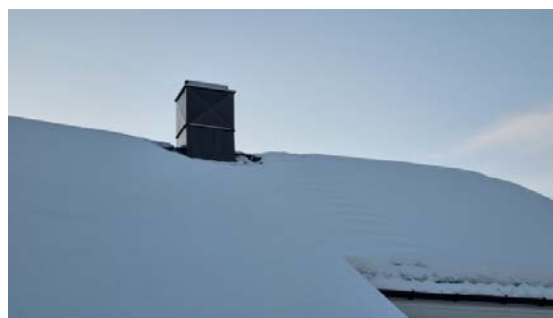
Taket var ved befaring dekket av snø.

Det bør gjøres nærmere undersøkelser av taktekket når det ikke er dekket av snø.

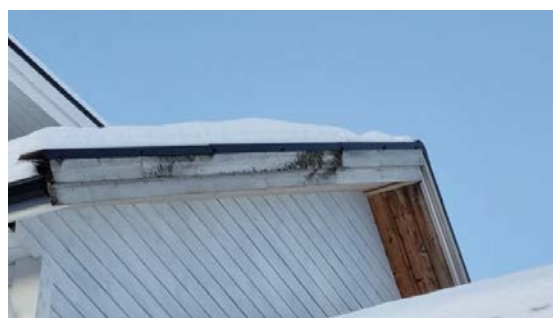
Kassebord er ikke overflatebehandlet.

Overflatebehandling av kassebord bør påregnes.

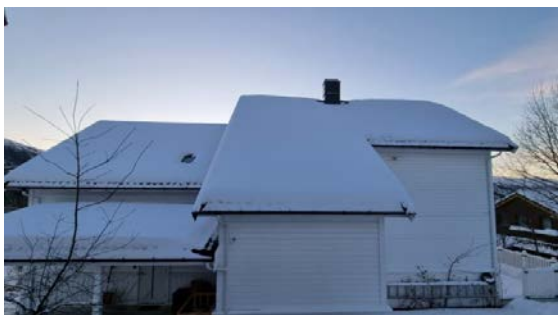
Kostnadsestimat: 50 000 - 100 000

Det er ikke montert snøfangere.

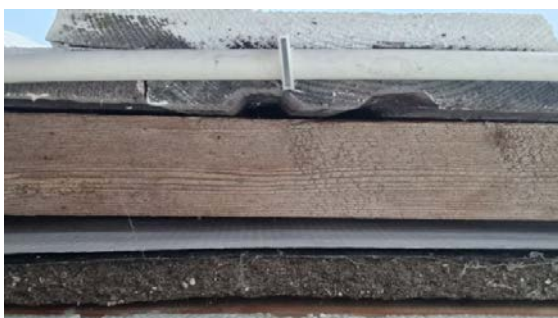
Det mangler klemlekter og musebånd i nedre kant av konstruksjonen.

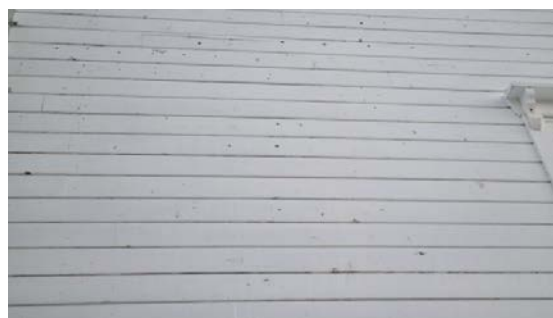
Kledning er noe værslitt (fasade mot vest).

Overflatebehandling av værslitt kledning bør påregnes.

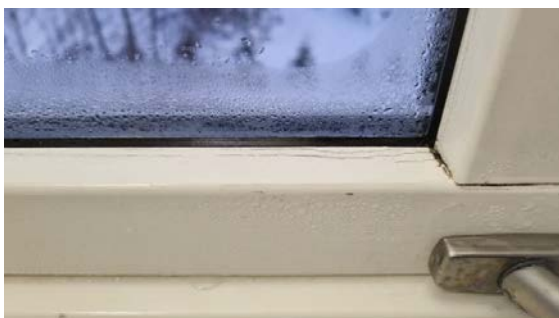
Det er innvendig kondensering på vinduer i tilbygget utleiedel og vindu på soverom i loftetasje er vanskelig å åpne/lukke.

Kostnadsestimat for utbedring av ventilering kommer på punkt under "ventilasjon".

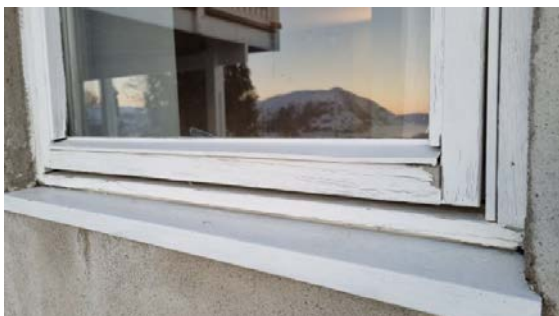
Vindu er utvendig værslitt (sokkeletasje).

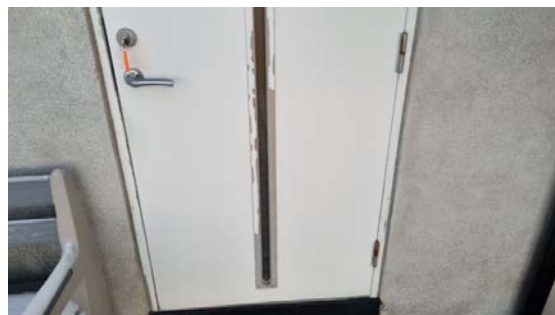
Inngangsdør til sokkeletasje er værslitt.

Utskifting av inngangsdør til sokkeletasje bør påregnes på sikt.

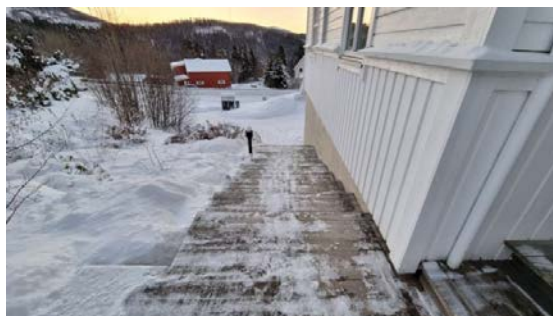
Det er ikke montert håndløper.

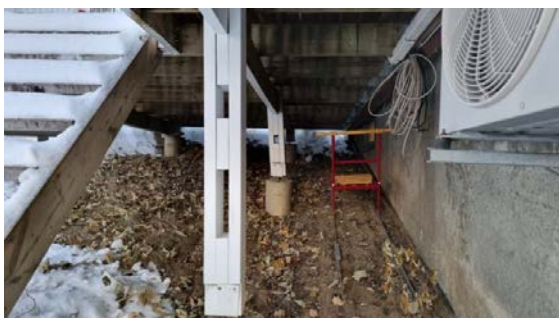
Det er skjevheter i søyler.

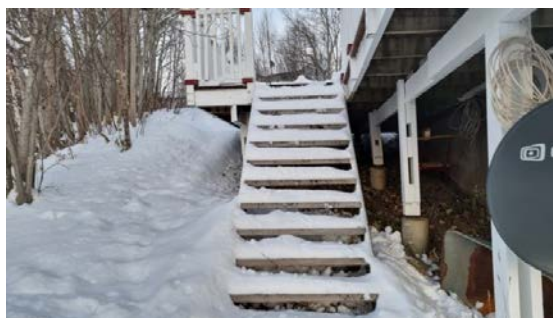
Trapp mangler rekkverk.

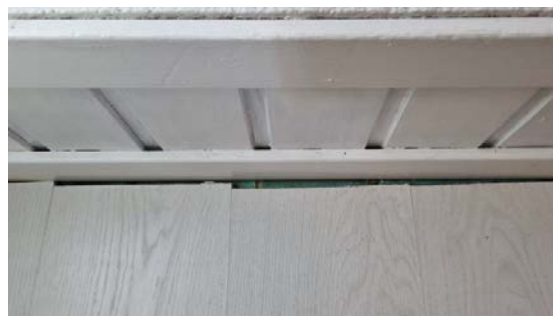
Ikke tilfredsstillende avslutning av gulv.

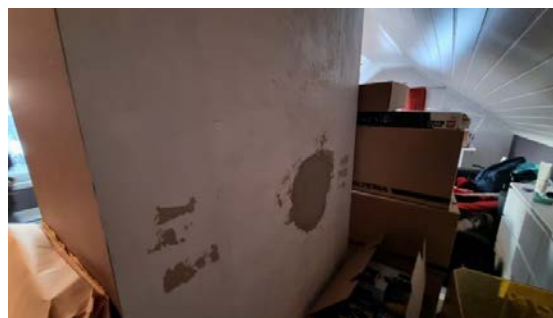
Tetting av hull i pipeløp.

Det bør utføres inspeksjon av tettet hull i pipeløp av feievesenet.

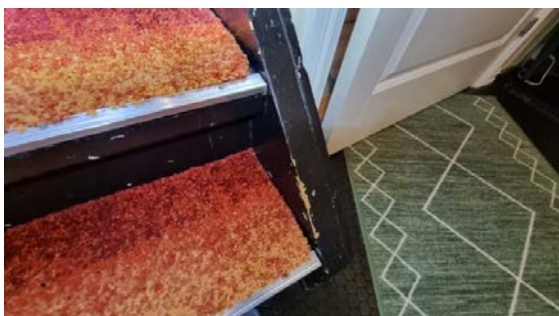
Sår/hakk i trappevange på trapp mellom 1. etasje og 2. etasje.

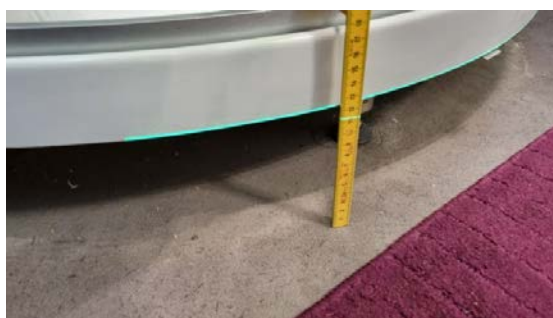
Det er påvist avvik i fallforhold til sluk i forhold til krav i forskrift på byggetidspunktet.

Kontroll av fall til sluk.

I henhold til fall mot sluk, vær oppmerksom ved bruk.

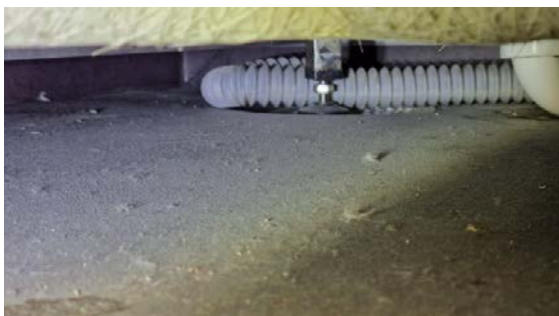
Det er begrenset mulighet for inspeksjon av sluk pga. dusjkabinett.

Nærmere undersøkelse av sluk anbefales.

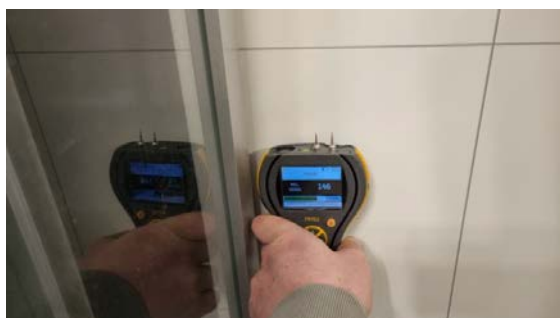
Ingen unormale fuktverdier ble registrert.

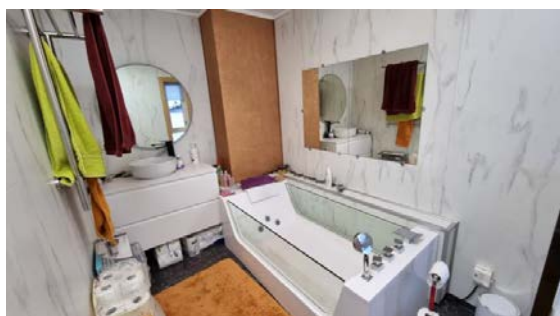
Baderommet ble oppusset i 2021. Ingen dokumentasjon foreligger.

Bad/wc i 1. etasje.

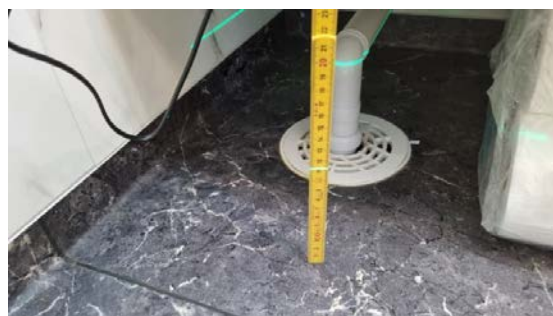
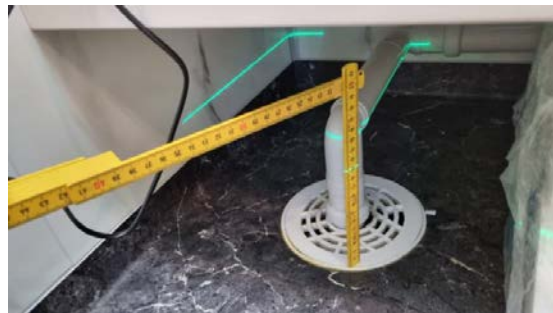
- Det er påvist avvik i fallforhold til sluk i forhold til krav i forskrift på byggetidspunktet.

- Våtrommet fungerer med dette avviket.

Kontroll av fall til sluk.

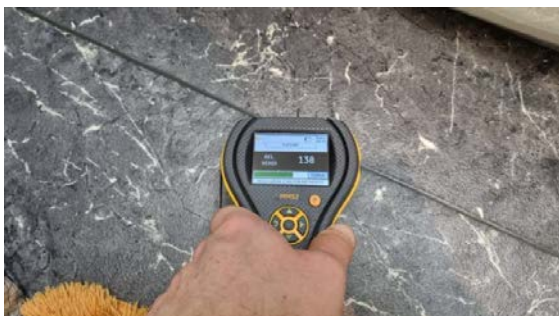
Det ble fuktmålt ved befaring, ingen unormale verdier ble registrert.

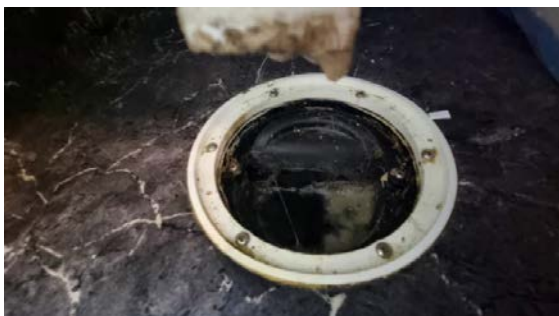
Kontroll av sluk.

- Sluket må sjekkes og rengjøres jevnlig.

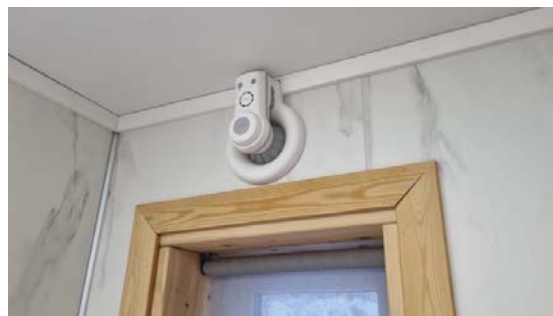
Baderommet har mekanisk avtrekk via yttervegg.

Bad/wc i 1. etasjen har mekanisk avtrekk.

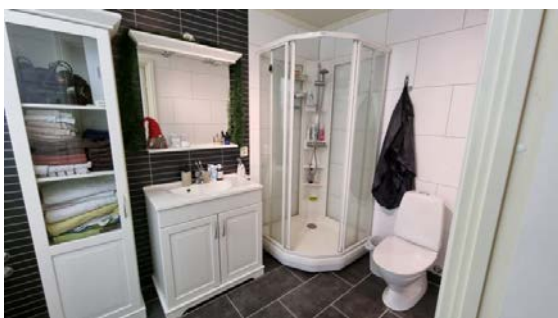
Baderommet er fra ca. 2009. Ingen dokumentasjon foreligger.

Bad/wc/vaskerom utleieleilighet.

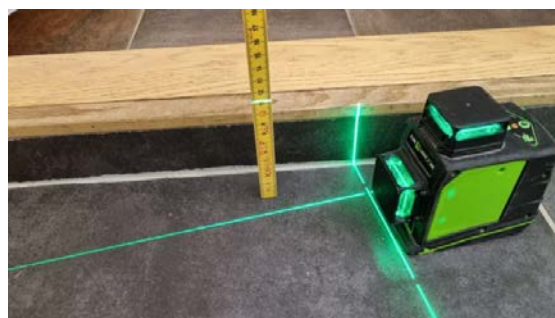
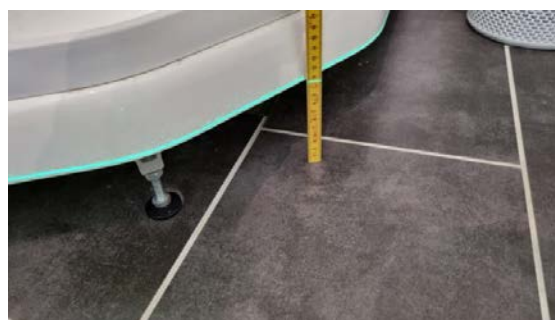
Gulvet har svakt motfall fra sluk.

I henhold til fall mot sluk, vær oppmerksom ved bruk.

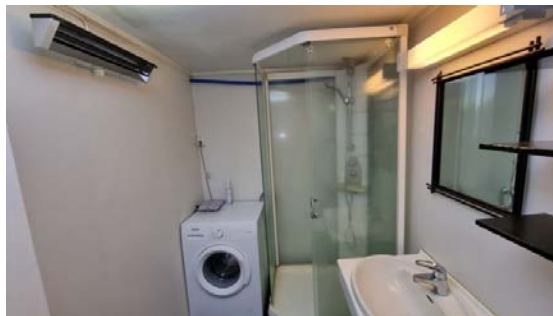
Baderommet er av eldre dato. Ingen dokumentasjon foreligger.

Bad/wc/vaskerom i sokkeletasje.

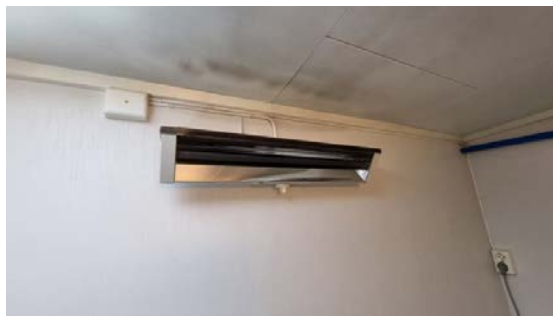
Det er noe misfarging i himling.

Overflatebehandling av himling kan vurderes.

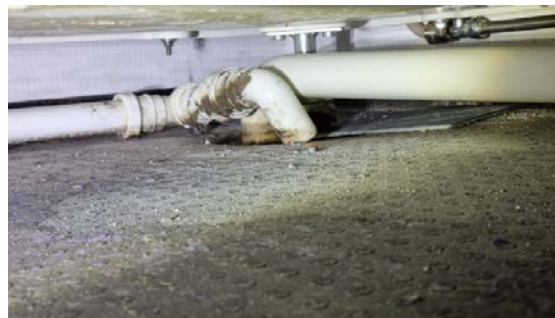
Ikke mulig å inspisere sluk pga. dusjkabinett.

- Sluket må sjekkes og rengjøres jevnlig.

Det må utføres nærmere inspeksjon av tilstanden på sluk.

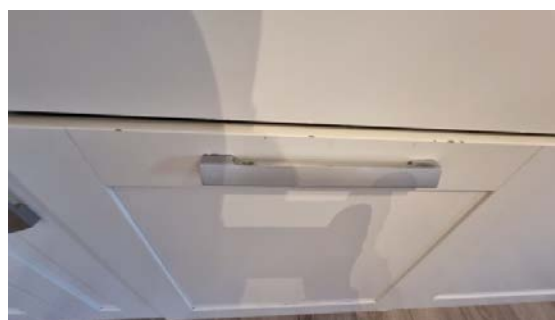
- Det er påvist skader på overflater/kjøkkeninnredning utover normal slitasjegrad.

Sår/hakk i front.

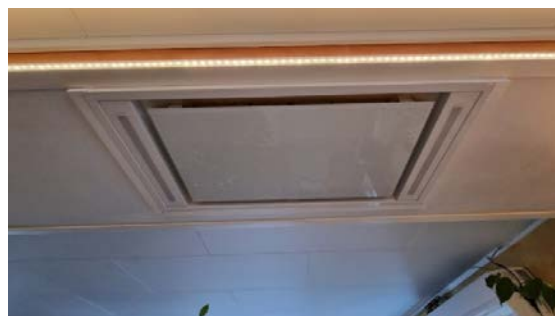
Integrert mekanisk avtrekk i himling.

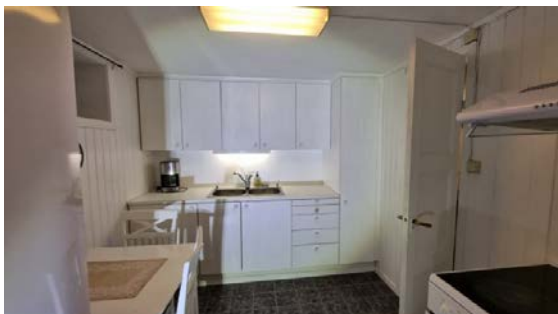
Innredningen i sokkeletasjen er av eldre dato og har normal brukslitasje.

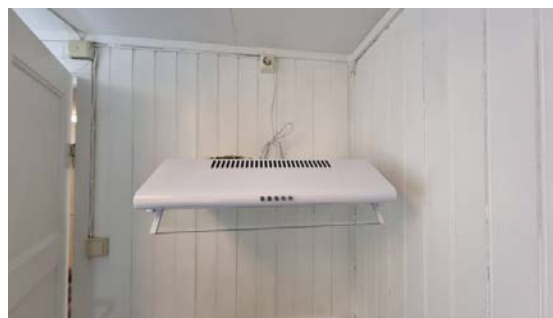
Det er ventilator med kullfilter.

- Om mulig bør det etableres mekanisk/forsert avtrekk ut fra kokesonen.

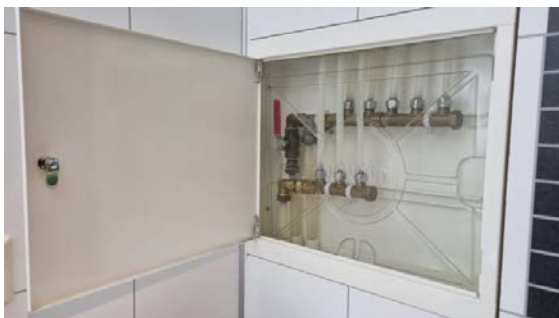
Fordelerskap på bad/wc/vaskerom i utleieleilighet.

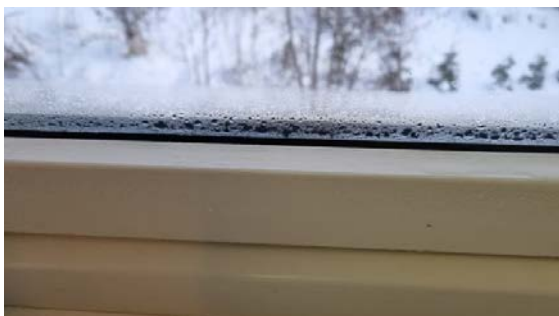
- Det er påvist mangelfull ventilasjon på ett eller flere rom i boligen.

Utleieleilighet har begrenset med ventiler og dette fører til innvendig kondensering på vinduer.

- Det bør etableres veggventiler/vindusventiler i alle oppholdsrom som ikke har det.

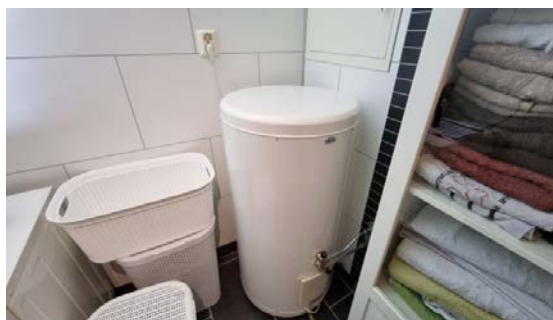
Varmtvannsbereder i utleieleilighet er tilkoblet via stikk.

- Det bør etableres tilfredsstillende el-tilkobling etter gjeldende forskrift.

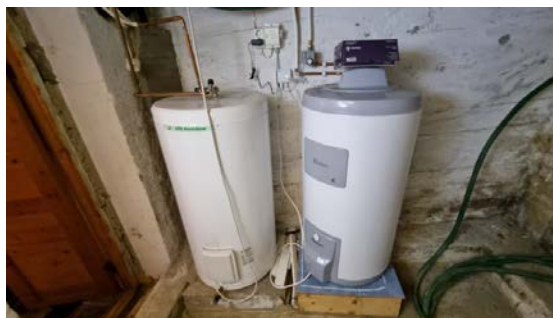
Varmtvannsberedere til sokkeletasjen og hoveddelen av boligen.

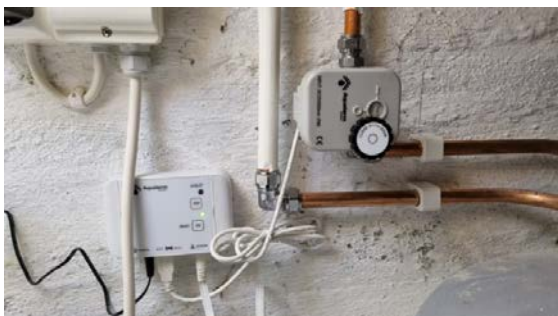
Aqualarm.

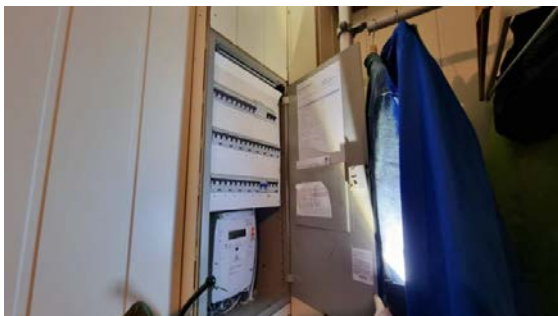
El-skap plassert i entré/trappegang i hoveddel.

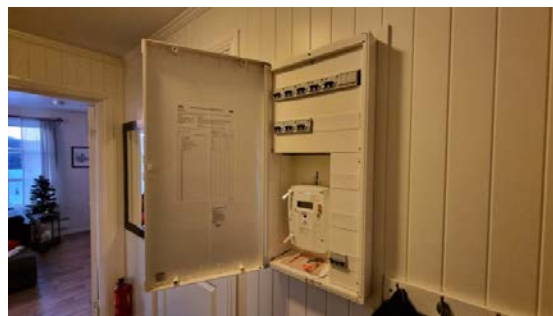
El-skap i utleieleilighet.

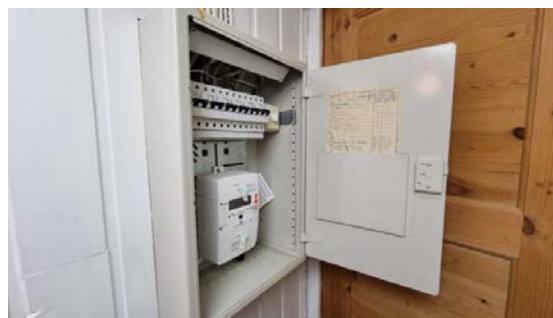
**Det bemerkes at det er sikringer av eldre dato i sokkeletasjen, utskifting av sikringer bør vurderes.**

El-skap i sokkeletasje.

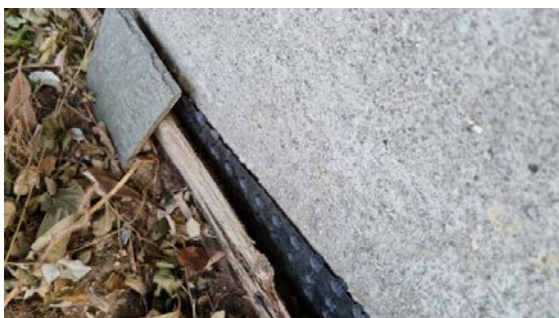
Det mangler klemlist.

Det bør gjøres nærmere undersøkelser av alder og tilstand på drenering. Det må monteres klemlister der det mangler.

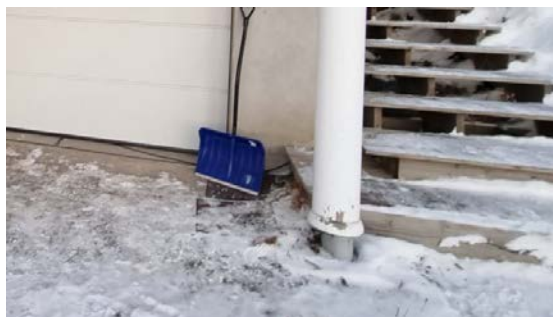
Det er noe skjevheter i fundament.

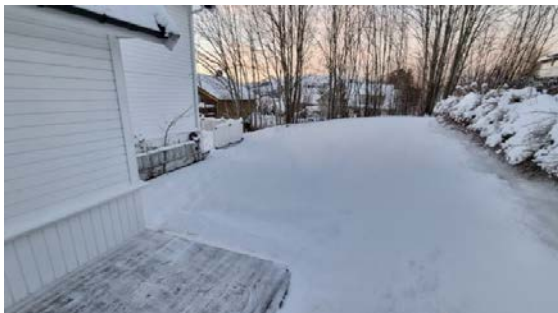
Eier opplyser om at det er gjort justeringer i terreng for å lede vann bort fra bygningskroppen.

- Det bør foretas nærmere undersøkelser av tomta når den er snøfri.

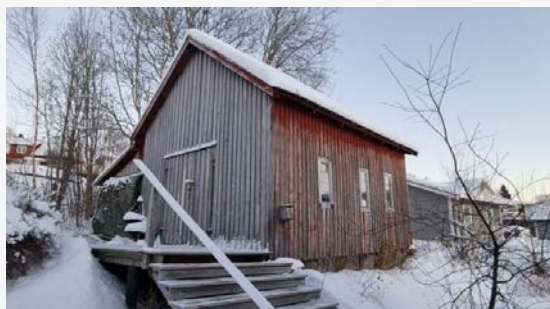
Uthuset fremstår som noe mangelfullt vedlikeholdt.
