Sørlandsvegen 114, 8640 HEMNESBERGET

**Stor, påkostet og flott enebolig  
med betydelige leieinntekter.  
Havutsikt og herlige solforhold.  
Hele 354m<sup>2</sup> BRA!**

# Tilstandsrapport

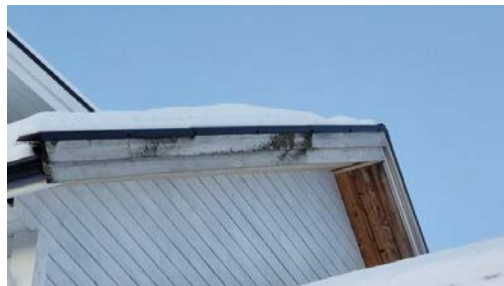
Kassebord er ikke overflatebehandlet.

Overflatebehandling av kassebord bør påregnes.

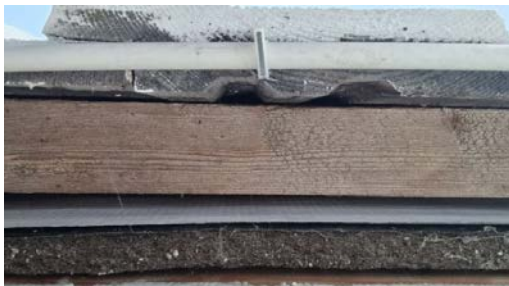
Det mangler klemlekter og musebånd i nedre kant av konstruksjonen.

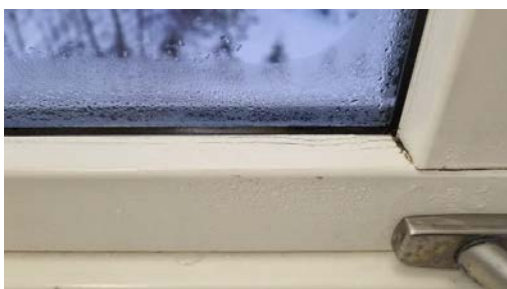
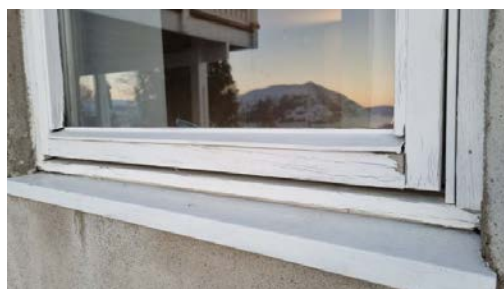
Det er innvendig kondensering på vinduer i tilbygget utleiedel og vindu på Vindu er utvendig værslitt (sokkeletasje). soverom i loftetasje er vanskelig å åpne/lukke.

- Det må påregnes noe vedlikehold og at enkelte vinduer må skiftes ut.
- Kostnadsestimat for utbedring av ventilering kommer på punkt under "ventilasjon".

**Kostnadsestimat: 10 000 - 50 000**

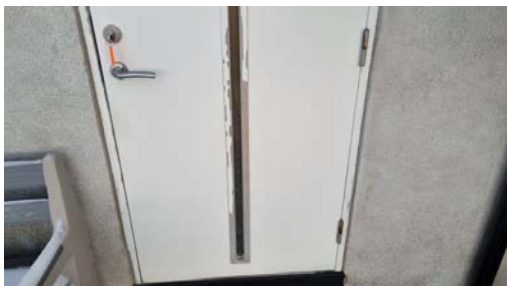
Inngangsdør til sokkeletasje er værslitt.

Utskifting av inngangsdør til sokkeletasje bør påregnes på sikt.

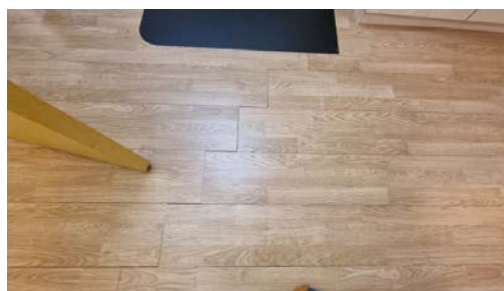
Glipper i skjøter.

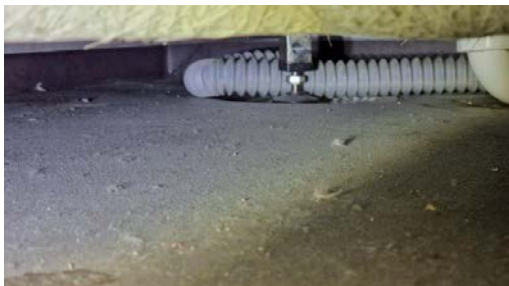
Det er begrenset mulighet for inspeksjon av sluk pga. dusjkabinett.

Nærmere undersøkelse av sluk anbefales.

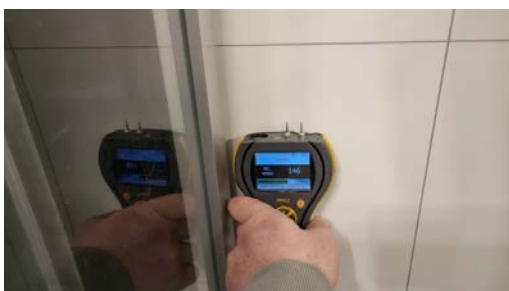
Ingen unormale fuktverdier ble registrert.

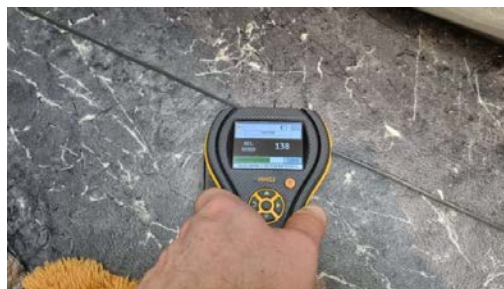
Det ble fuktmålt ved befaring, ingen unormale verdier ble registrert.

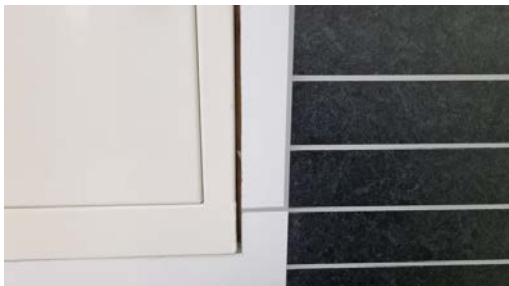
Det er ikke tilfredsstillende tettet rundt fordelerskapet.

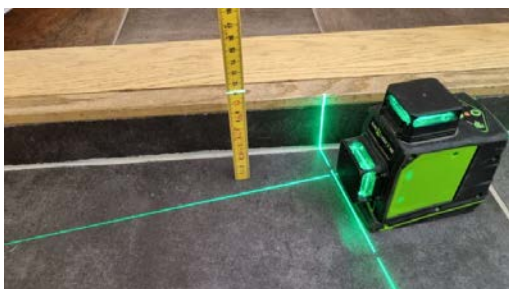
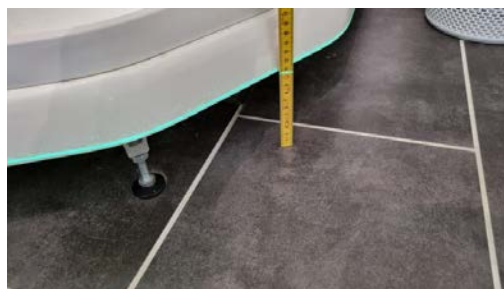
Gulvet har svakt motfall fra sluk.

I henhold til fall mot sluk, vær oppmerksom ved bruk.

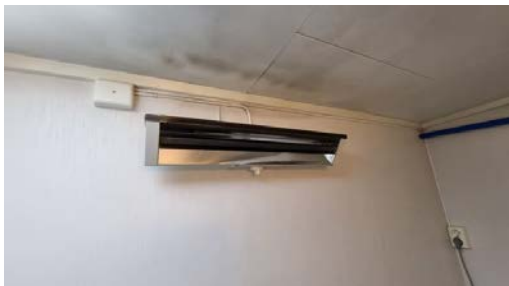
Det er noe misfarging i himling.

Overflatebehandling av himling kan vurderes.

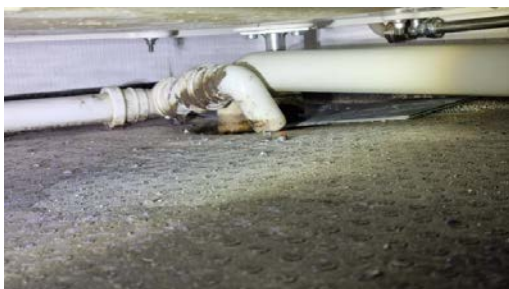
Ikke mulig å inspisere sluk pga. dusjkabinett.

- Sluket må sjekkes og rengjøres jevnlig.

Det må utføres nærmere inspeksjon av tilstanden på sluk.

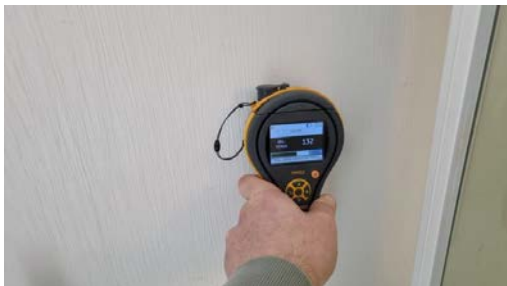
Det ble fuktmålt ved befaring, ingen unormale verdier ble registrert.

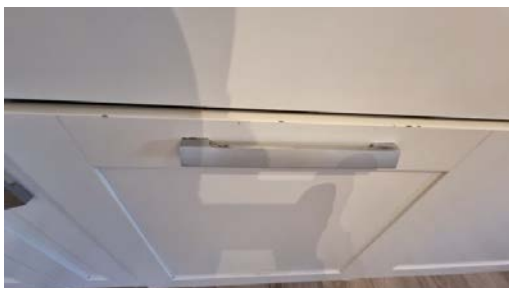
Sår/hakk i front.

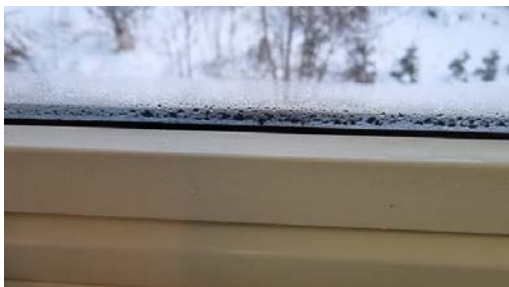
- Det er påvist mangelfull ventilasjon på ett eller flere rom i boligen.

Utleieleilighet har begrenset med ventilering og dette fører til innvendig kondensering på vinduer.

- Det bør etableres veggventiler/vindusventiler i alle oppholdsrom som ikke har det.
