Setskogveien 1150, 1954 SETSKOG

**Familievennlig enebolig med store  
uteplasser og garasje. Nærhet til  
Setten og turterreng.**

Befaringsdato: 03.07.2025

Rapportdato: 04.07.2025

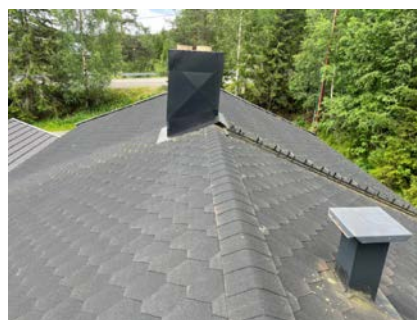
Taktekkingen er av takshingel.  
Taket er besiktiget fra taknivå.  
Ukjent alder, det er vurdert at tekkingen er skiftet etter byggeår.  
Normal forventet brukstid på asfalt tak-shingel er ca. 25 år.

Shingel taktekking.

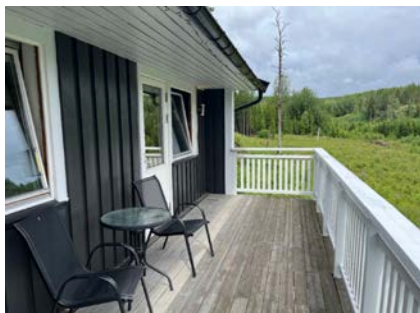
Veranda.

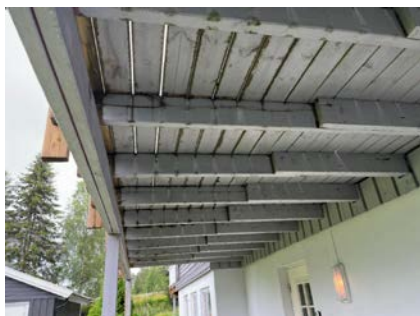
Dragar og bjelker til veranda.

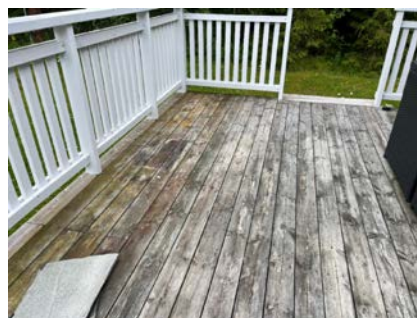
Gulv på terrasse har slitasje.

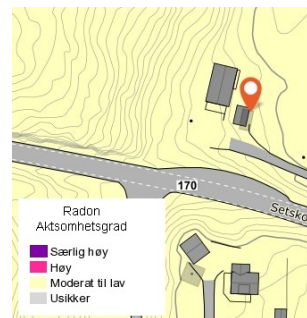
Eiendommen ligger i et område som NVE Radon aktsomhetskart er definert med "moderat til lav" aktsomhetsgrad.

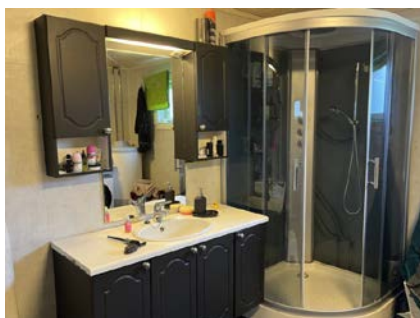
Det foreligger ingen dokumentasjon på badet.

Bad i underetasje.

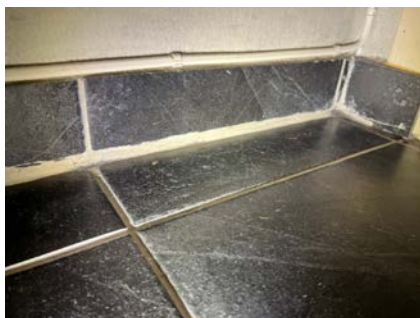
Det er ikke benyttet elastisk fugemasse i overganger.

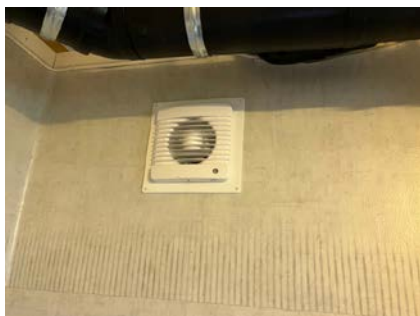
Avtrekksvifte er ikke tilkoblet.

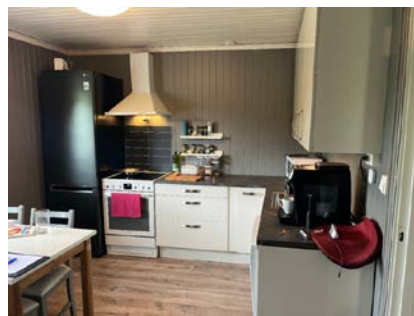
Kjøkkeninnredning med glatte fronter, over og underskap, laminert benkeplate med nedfelt vaskekum, oppvaskmaskin, komfyr med komfyrvakt og kjølfrys. Laminat på gulv og MDF plater på vegg over kjøkkenbenk med plate over kokesone. Ved fuktsøk ble det registrert normale verdier på utsatte steder. Eier opplyser at det er en skade på vegg bak plate i kokesone. Eier opplyser at det var en vannskade fra kjøkken, utbedret som forsikringssak i 2024.

Kjøkkeninnredning.

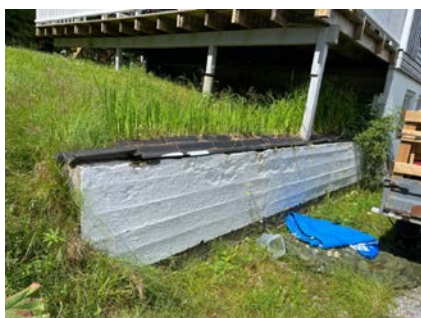
Forstøtningsmur.

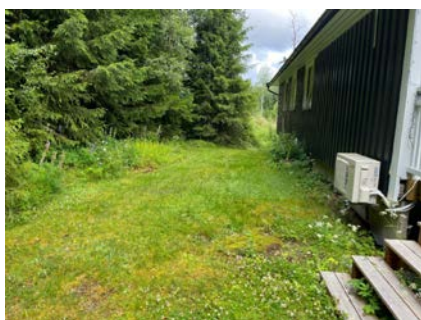
Tilnærmet flatt terreng mot vest.

Terreng rundt byggverk må planeres med fall utover. Fallet må være minimum 1:50 i en avstand på minimum 3 meter fra vegglivet. (dvs. jevnt fall på 6 cm, 3 m fra vegglivet.) Iht. dagens krav.
