# Tilstandsrapport

📍 Torpesvingen 27, 3295 HELGEROA

# gnr. 4094, bnr. 99

Rapportdato: 01.08.2025

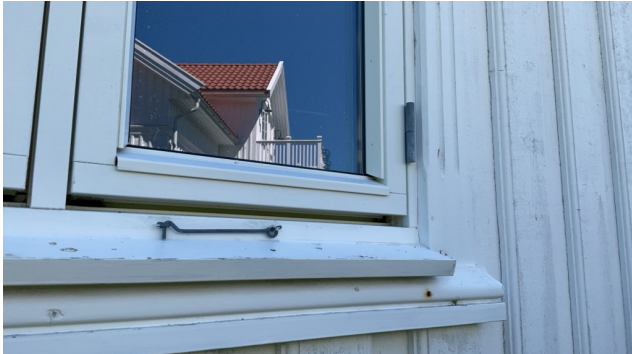
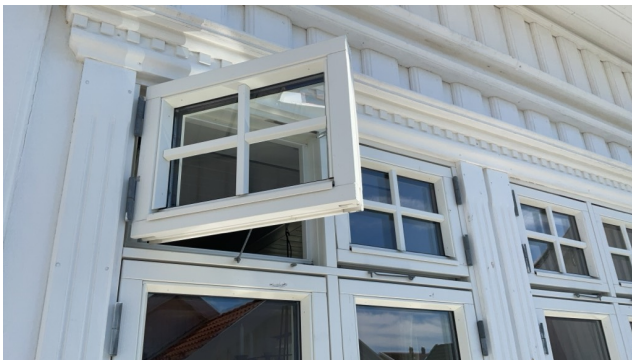
## ! TG 1 Dører

Boligen har malt hovedytterdør og malte balkongdører i tre.

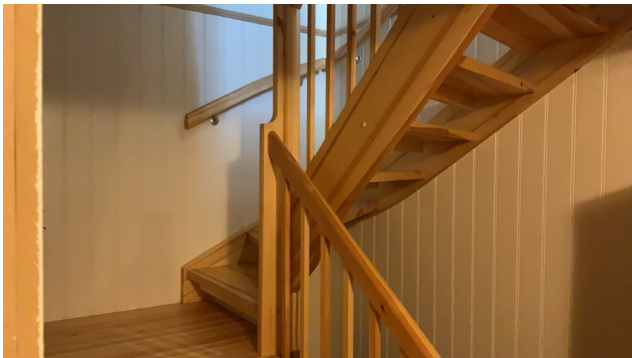
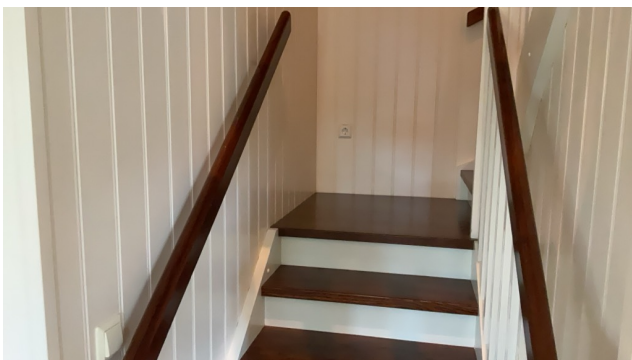
## ! TG 1 Innvendige dører

Innvendig har boligen malte fyllingsdører.  
Enkelte dører må justeres.

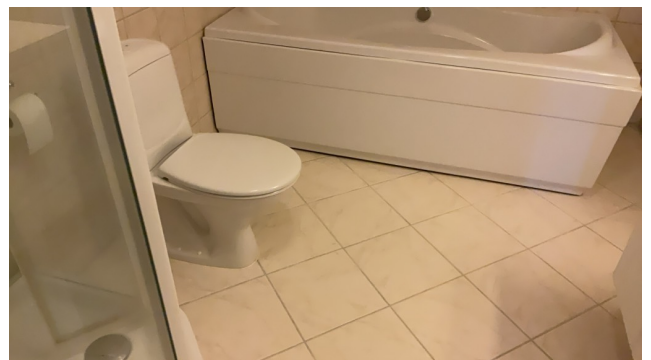
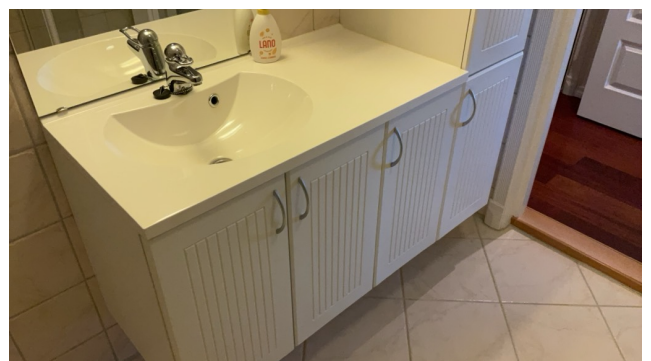
ETASJE 2 > BAD

## ! TG 1 Ventilasjon

Det er elektrisk styrt vifte.

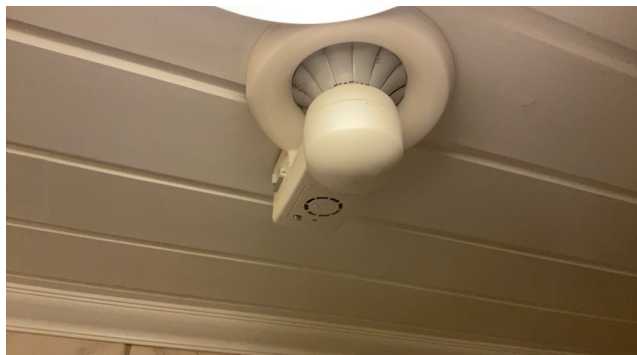
## ETASJE 2 > BAD

### ! TG 1 Tilliggende konstruksjoner våtrom

Fuktmåling er foretatt i knevegg bak bad, uten å påvise unormale forhold.

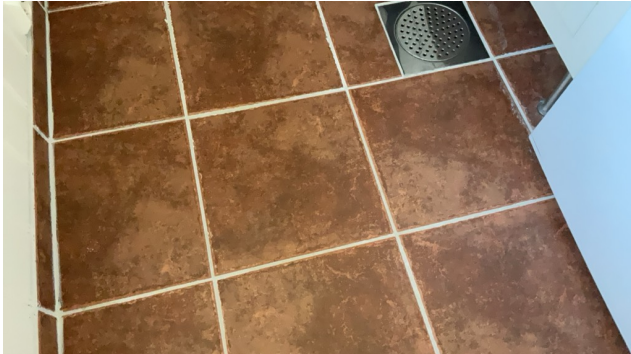
ETASJE 1 > VASKEROM

## ! TG 2 Sluk, membran og tettesjikt

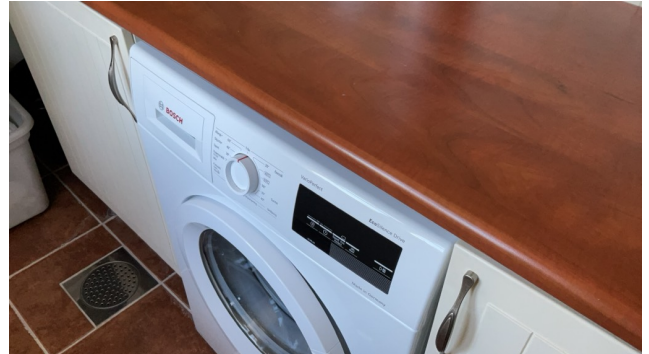
ETASJE 1 > VASKEROM

## ! TG 2 Ventilasjon

Oppgradering av bad må regnes med.

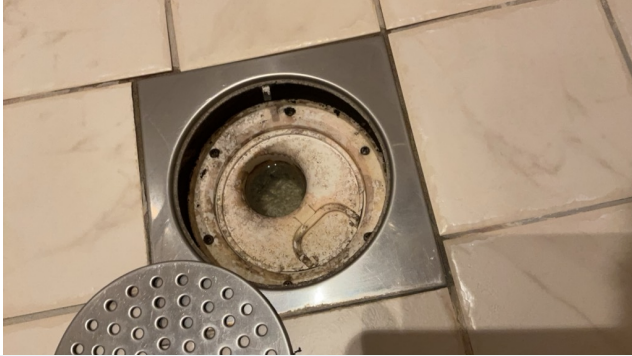
ETASJE 1 > BAD

**Sanitærutstyr og innredning**

Rommet har innredning med nedfelt servant, toalett og dusj.

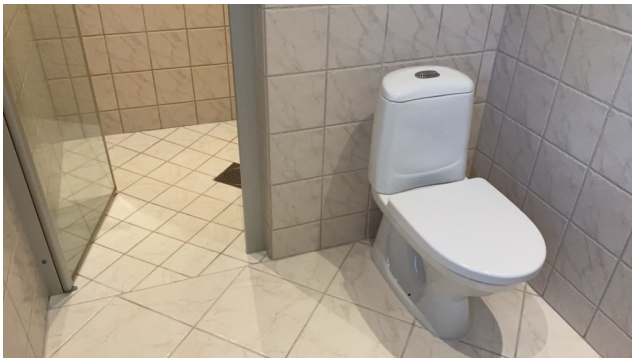
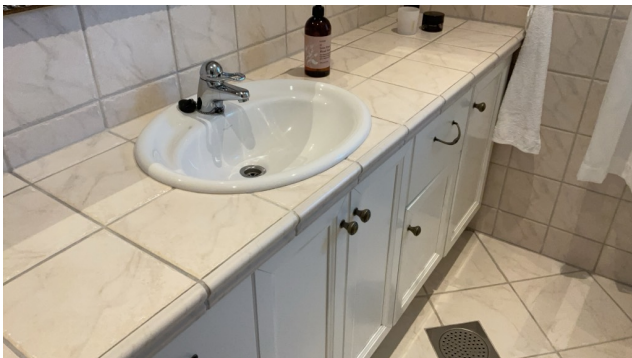
ETASJE 1 > BAD

**Ventilasjon**

Det er elektrisk styrt vifte.

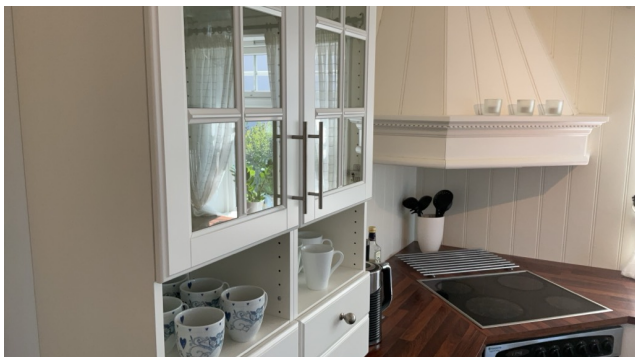
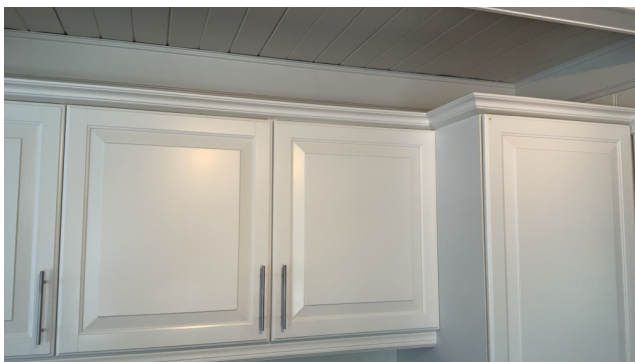
ETASJE 1 > KJØKKEN

## ! TG 1 Avtrekk

Kjøkkenventilator med avtrekk ut.

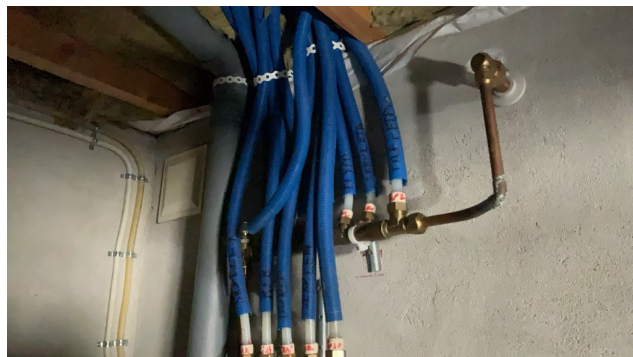
### ! TG 1 Avløpsrør

Det er avløpsrør av plast.

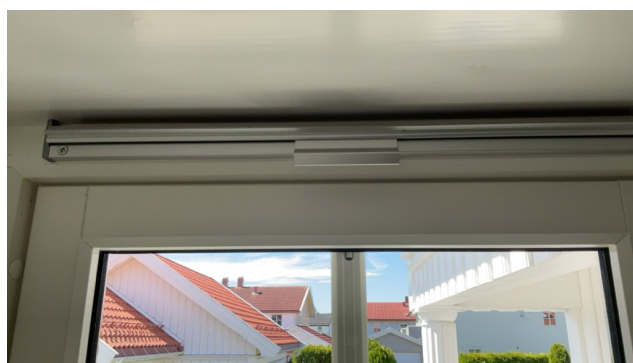
### ! TG 1 Ventilasjon

Boligen har naturlig ventilasjon.

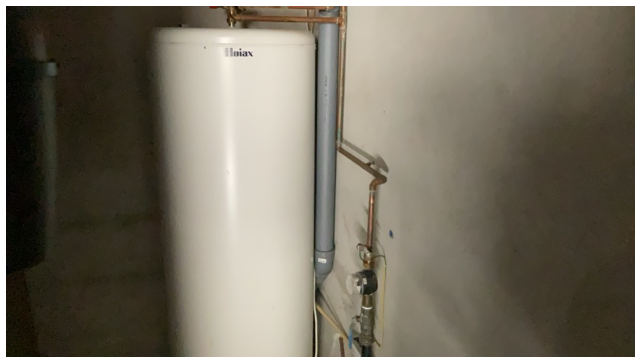
### ! TG 1 Varmtvannstank

Ca. 300 liters varmtvannstank.

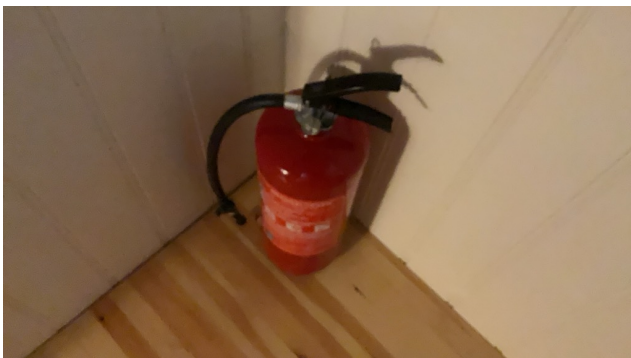
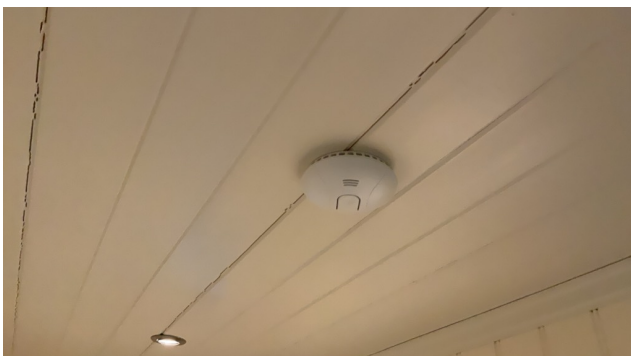
Boligen har røykvarsler og brannslukningsapparat.

1. Er det mangler på røykvarsler i boligen iht. forskriftskrav på søknadstidspunktet, men minst Byggeforskrift 1985?  
**Nei**
2. Er det mangler for brannslukningsutstyr i boligen iht. forskriftskrav på søknadstidspunktet, men minst Byggeforskrift 1985?  
**Nei**
3. Er det skader på røykvarslere?  
**Nei**
4. Er det skader på brannslukkingsutstyr eller er apparatet eldre enn 10 år?  
**Nei**

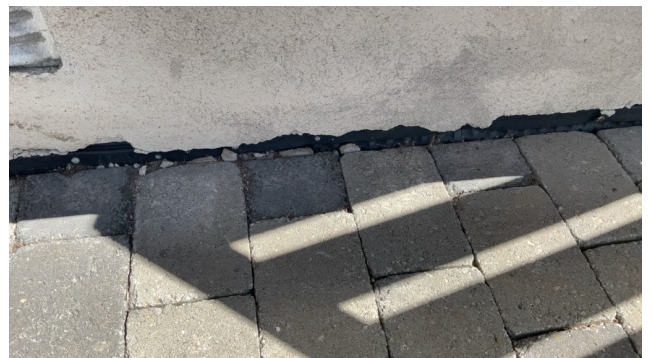
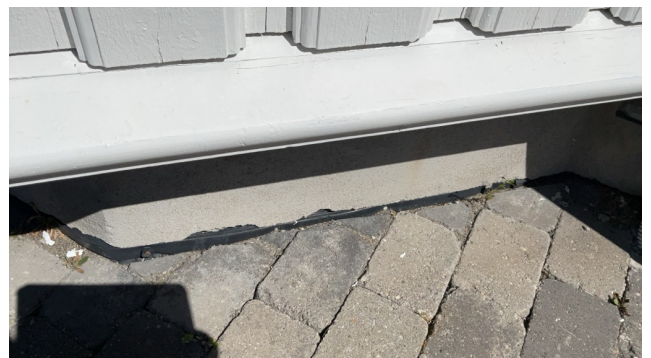
### ! TG 1 Fuktsikring og drenering

For fuktsikring mot mur er det benyttet Platon grunnmursplast. Det er benyttet drenering i plast.

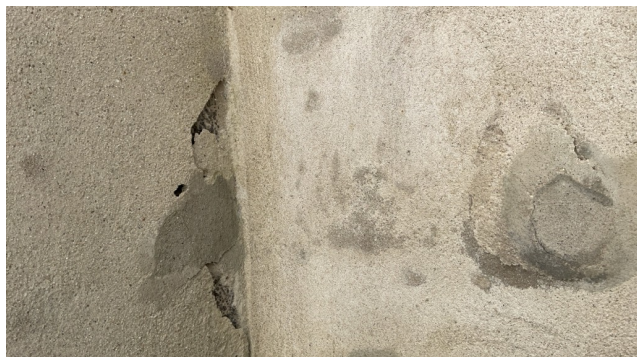
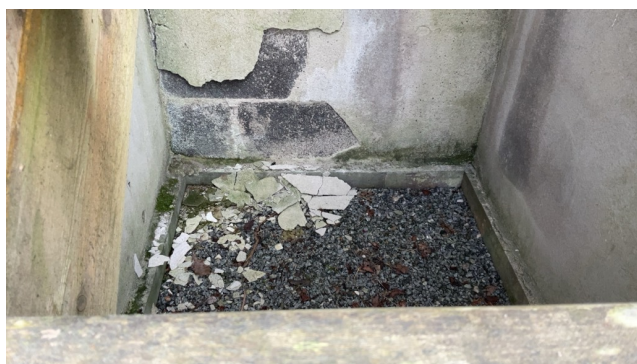
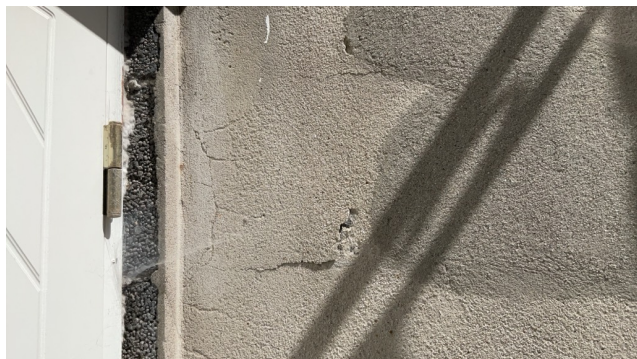
### ! TG 2 Grunnmur og fundamenter

Grunnmur av lecablokker.

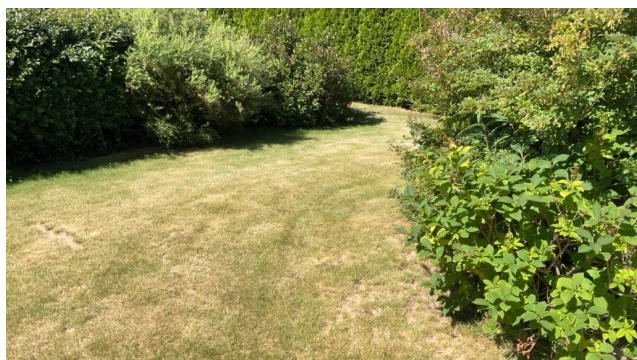
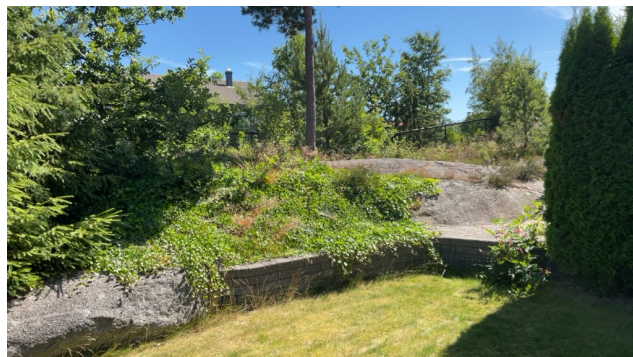
Boligen ligger på en lett skrående tomt.

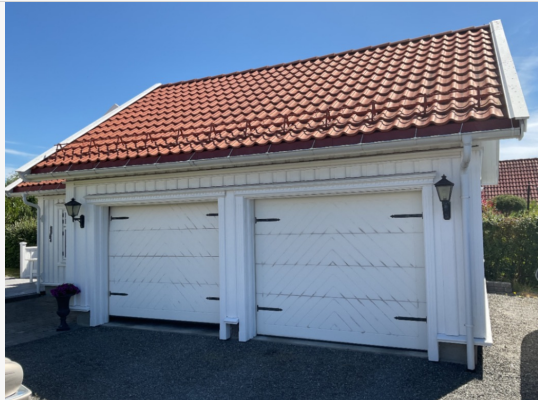
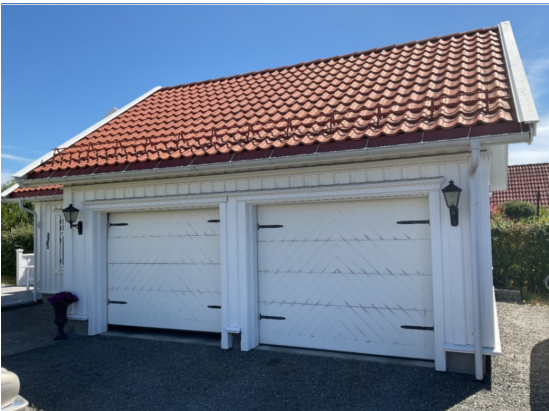
## Garasje

Bygget er ikke tilstandsvurdert ihht Forskrift til avhendingslova og NS3600. Dette er kun en enkel beskrivelse.
