Suluvegen 6, 2280 GJESÅSEN

**KJELLMYRA**

# Tilstandsrapport

Befaringsdato: 18.08.2025

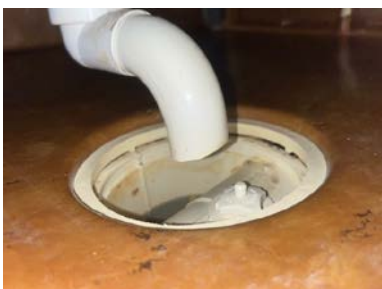
## 1. ETASJE > BAD

Dusjkabinett har passert halvparten av forvente brukstid.  
Servantinnredning har passert forventet brukstid.  
Sprekk i servant.

Sprekk i servant.

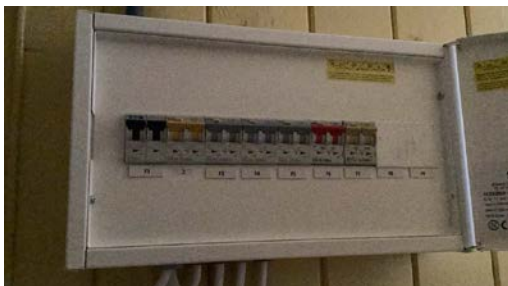
Sikringsskap i trappegang til kjeller.
