Gamle kongeveg 131, 2260 KIRKENÆR

**KIRKENÆR**

| <b>Salgsobjekt:</b> | Småbruk |

# Tilstandsrapport

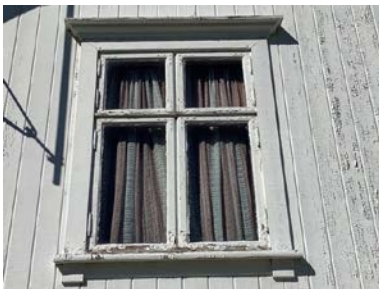
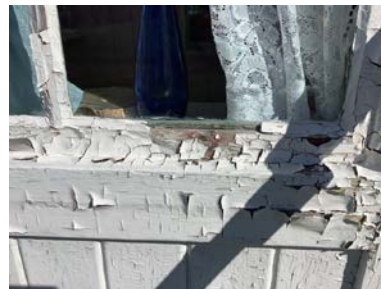
Bildene viser eksempler på værslitte vinduer.

Kostnadsestimat gjelder utvendig vedlikehold og utskifting av punkterte / sprukne glass.

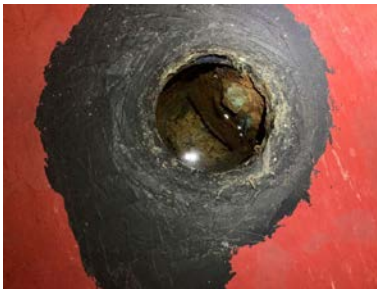
Bildet viser støpejernsluk og at det kan se ut til å være påført tettemasse rundt sluket.

- Våtrommet må totalrenoveres. Alle forhold med tettesjikt, våtsone, sluk m.m. må dokumenteres.

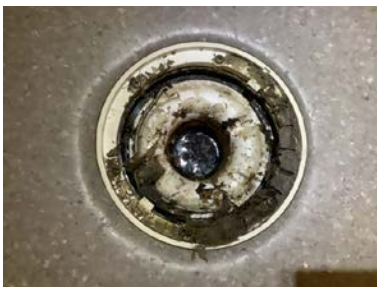
Bildet viser plastsluk og at vinylbelegg er synlig ført under slukets klemring.

Tett dusjkabinett bør som tidligere nevnt monteres.

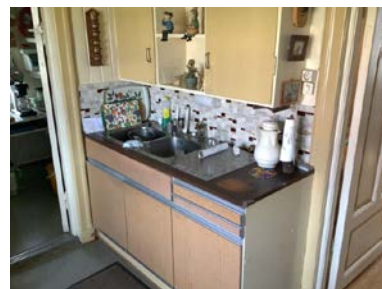
Bildet viser enkel kjøkkeninnredning.

- Det er påregnelig med utskiftning/utbedringer av kjøkkeninnredningen.

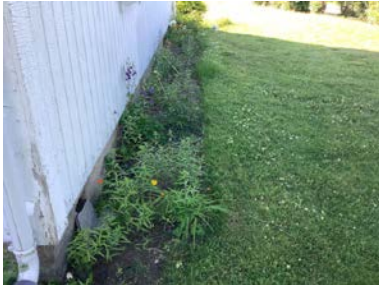
Bildet viser at det ikke er tilfredsstillende fall fra bolig.

Terrengjustering bør utføres for å etablere tilfredsstillende fall fra boligen. Tilfredsstillende fall vil være minimum 1:50 i en avstand på minimum 3 meter fra boligen.
