Åssiden 159, 1860 TRØGSTAD

**Fin familiebolig med flott  
uteanlegg beliggende i veletablert  
og barnevennlig område.**

# Tilstandsrapport

Befaringsdato: 02.07.2025

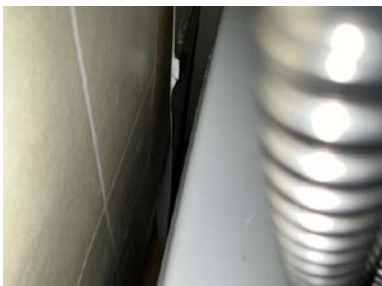
## 1. ETASJE > BAD

### TG 2 Tilliggende konstruksjoner våtrom

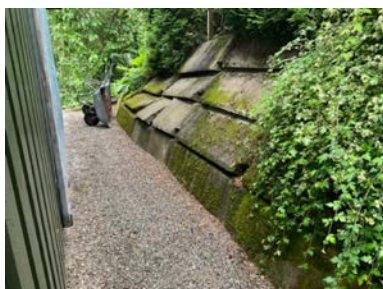
### TG 0 Terrengforhold

Hovedsakelig flat tomt, dels skrånende.
