Nøkkelinformasjon

Salgsobjekt: Enebolig
Eierform: Eiet
Byggeår: 1948
BRA-i/BRA Total 261/303 kvm
Tomtstr.: 662.9 m²
Soverom: 4
Antall rom: 5
Gnr./bnr. Gnr. 107, bnr. 530
Oppdragsnr.: 1205240316

Rapportdato: 06.11.2024

Tilstandsrapport

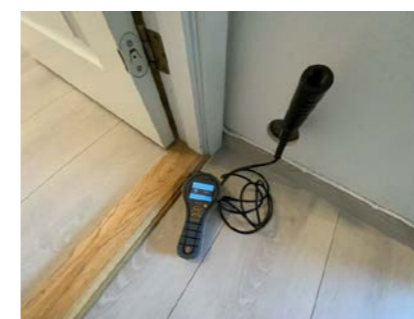
Fuktkvotemåling (vekt%) i konstruksjonen ble målt til 0. Hulltaking er foretatt uten å påvise unormale forhold. Hulltaking er foretatt ved/i Soverom.

Utført hulltaking.

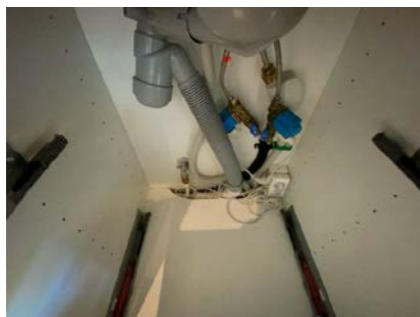
Besiktigelse av røropplegg.
