# Tilstandsrapport

Fritidsbolig

Muffetangveien 19, 3783 KRAGERØ  
SKJÆRGÅRD

Befaringsdato: 08.08.2025

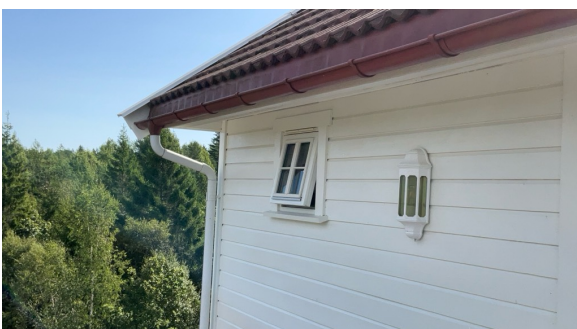
Del av rennesystem.

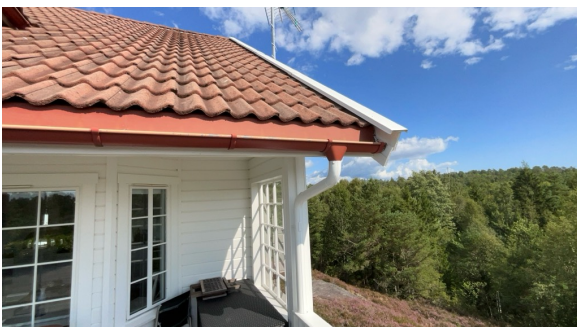
Del av rennesystem.

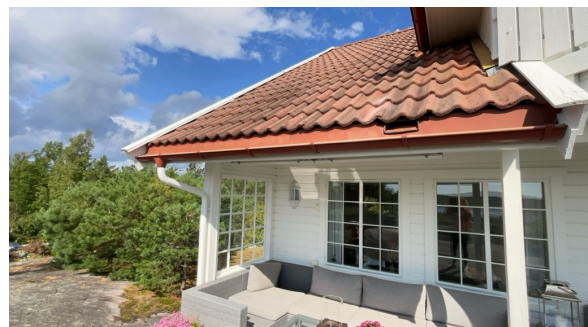
Del av rennesystem.

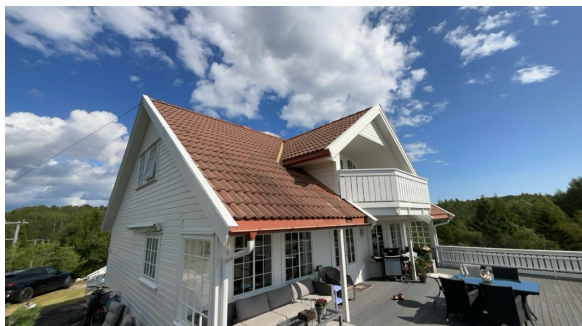
Konstruksjon er gjenbygget. Det er ingen symptomer på avvik på takkonstruksjon ut fra visuelle vurderinger på overflater.

Takets hovedutforming.

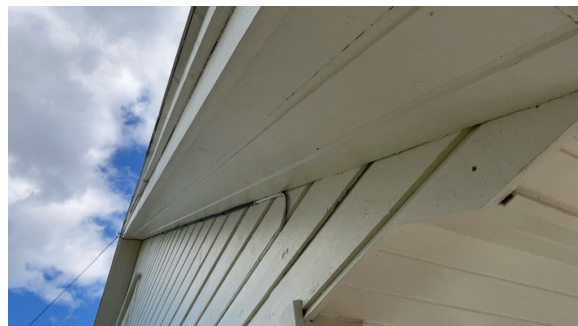
Del av gesims.

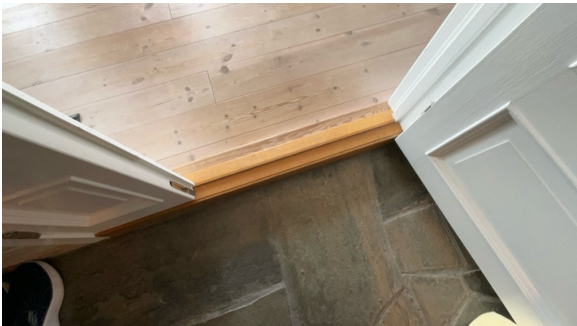
Det er registrert noe bruksslitasje og aldersslitasje. Det er noe svinnsprekker i gulv.

Del av gulv.

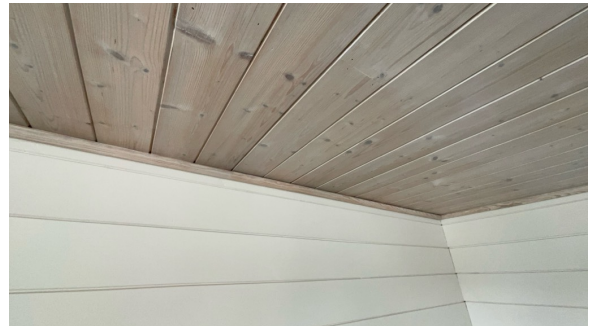
Del av vegg - tak.

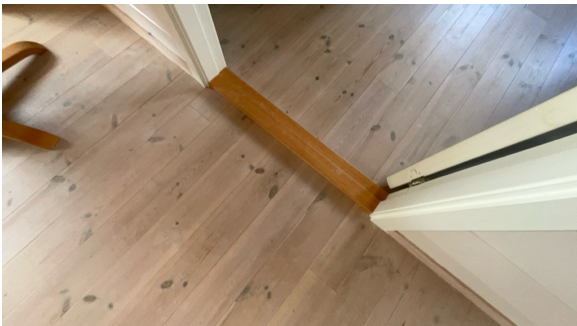
Del av gulv.

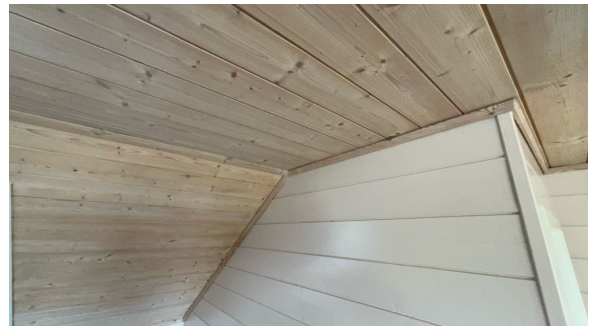
Del av vegg - tak.

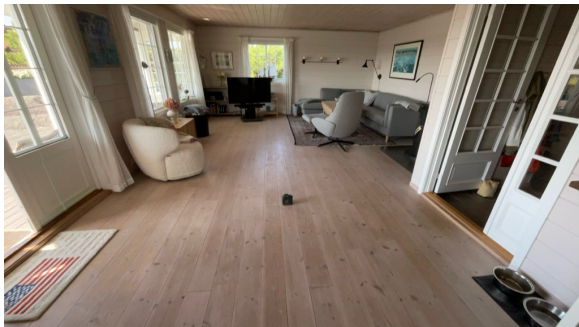
Målt etasjeskille.

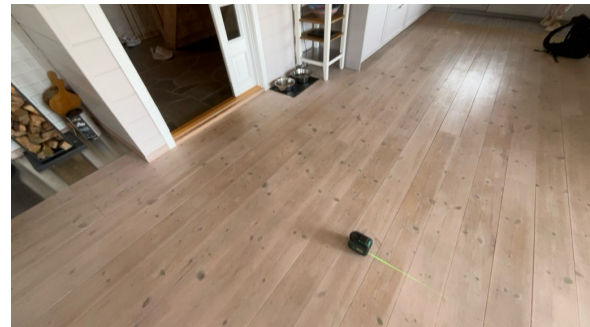
Målt etasjeskille.

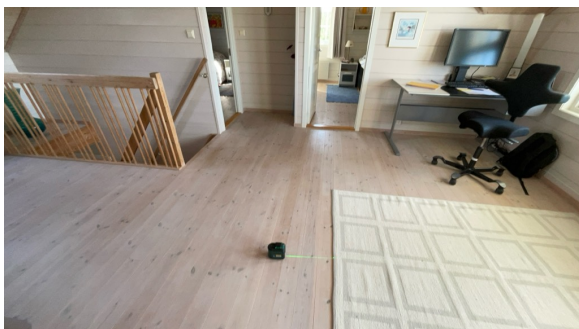
Målt etasjeskille.

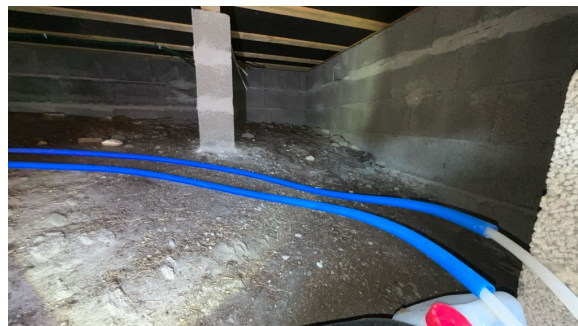
Det er ikke registrert fukt i krypkjeller på befaringsdagen.

Del av krypkjeller.

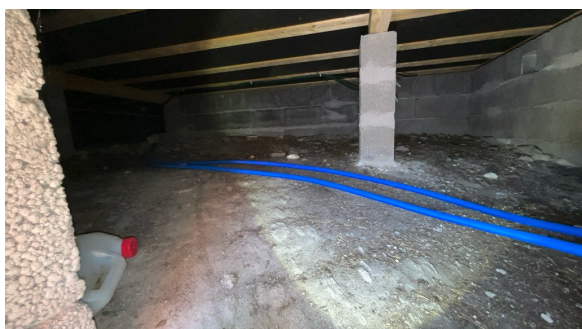
Del av krypkjeller.

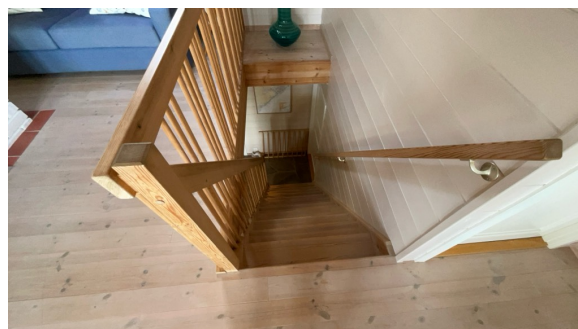
Trapper i tre. Merk at trapp er noe bratt.

Trapp ned til 1 etasje.

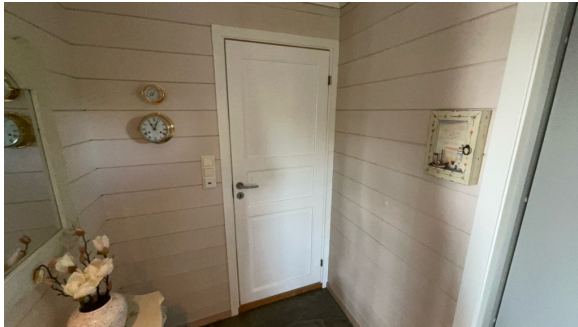
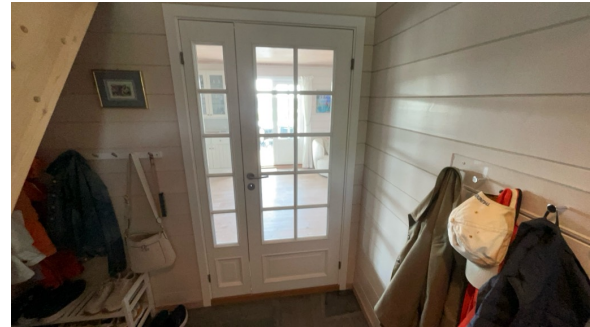
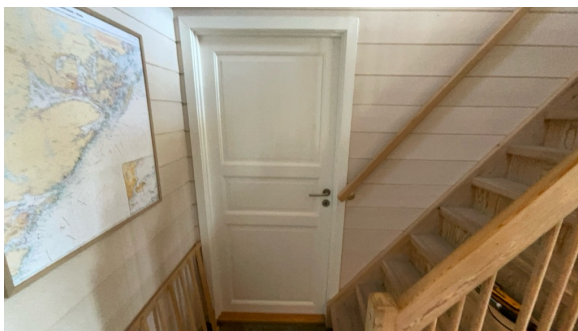
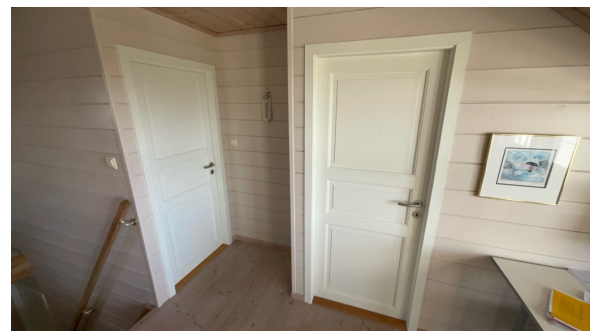
Boligen har malte fyllingsdører som innvendige dører. Noen av dørene supper noe og det er lett bruksslitasje.

Eksempel på innerdør.

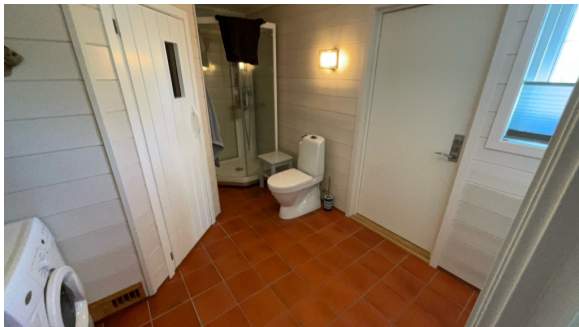
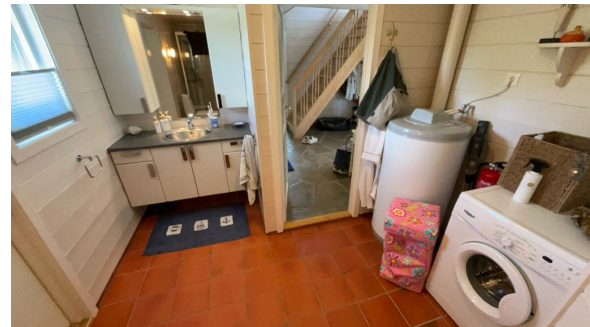
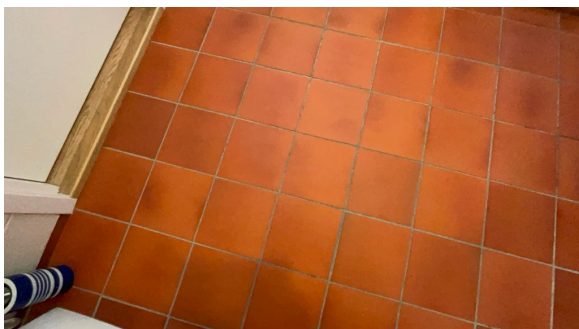
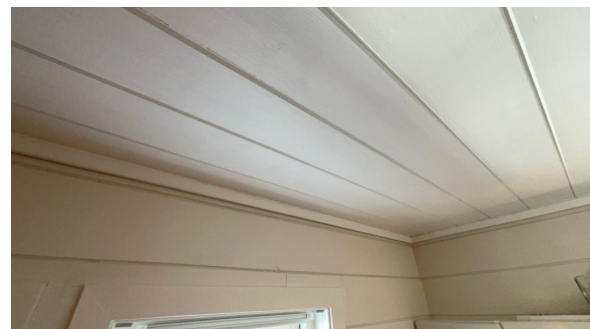
Del av baderom/vaskerom.

Del av gulv.

Del av vegg - tak.

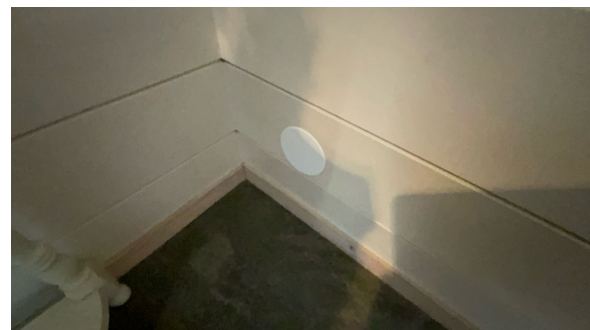
Lokk over hull.

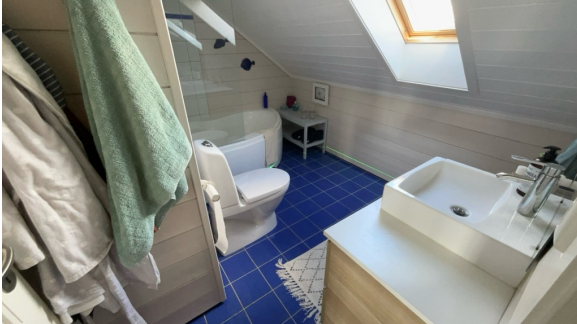
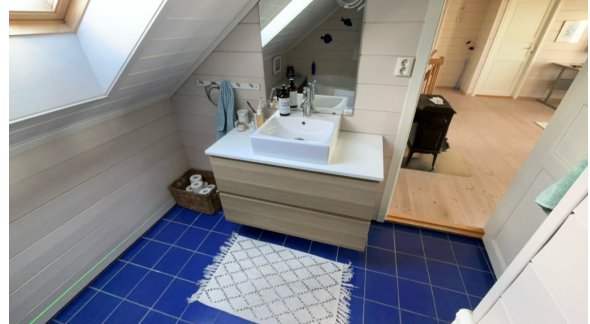
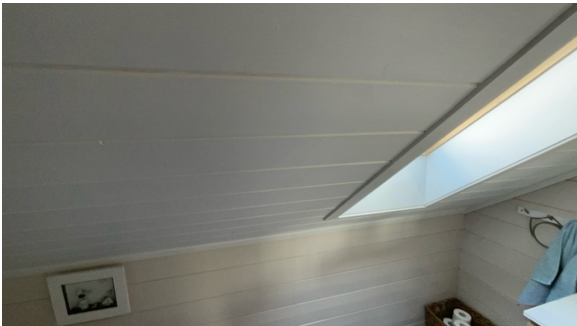
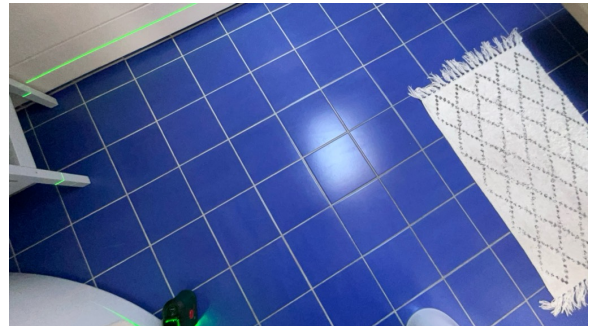
Del av badrom.

Del av vegg - tak.

Del av gulv.

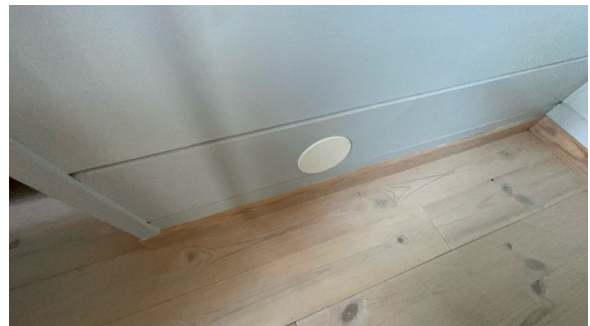
Lokk over hull.

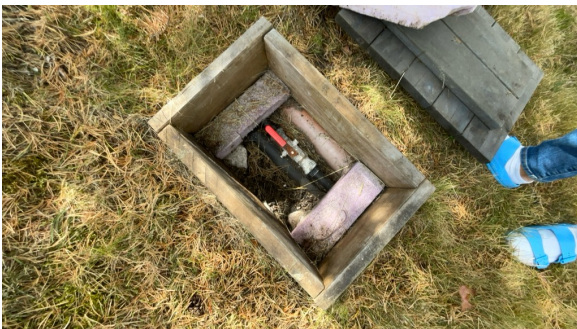
Del av rør til vann.

Stoppekran til vann.

- Det er ikke behov for utbedringstiltak siden anlegget fungerer i dag, men ut ifra alder kan skader plutselig oppstå på eldre anlegg.

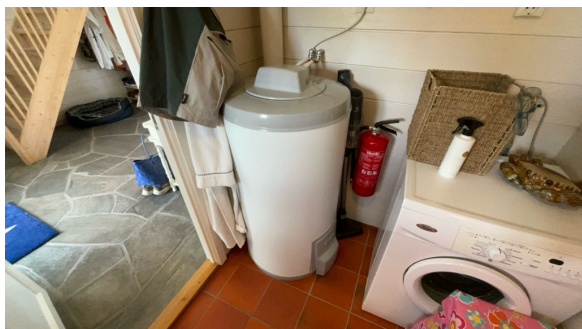
Varmtvannstank.

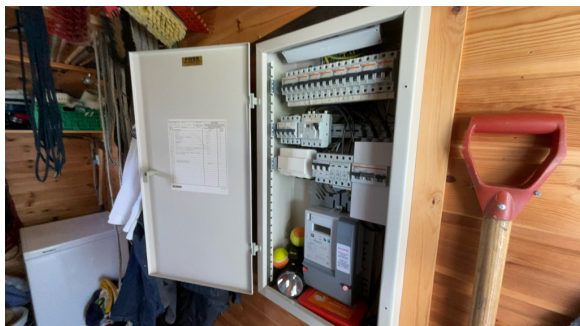
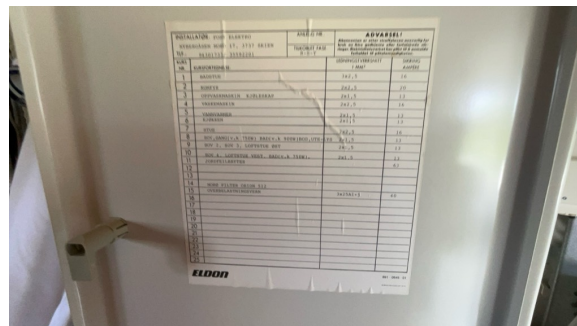
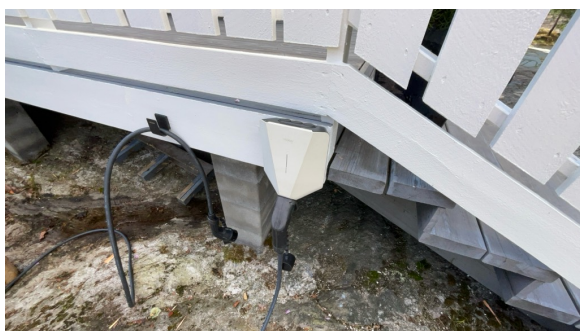
Sikringsskap.

Kursfortegnelse.

Lader til el-bil.
