Åsvegen 47, 8663 MOSJØEN

**Velkommen til Åsvegen 47 – en  
innholdsrik bolig med mange  
muligheter for hele familien!**

# Tilstandsrapport

## ENEBOLIG

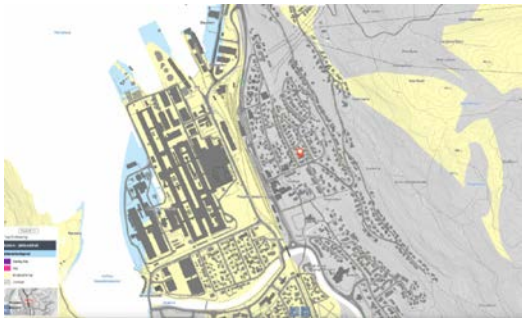
I følge kart fra NGU ligger området i en sone med aktsomhetsgrad på usikker.

- Det bør gjennomføres radonmålinger.

Måling av radon er et enkelt og rimelig tiltak for å sjekke radonforekomster i bygningen.

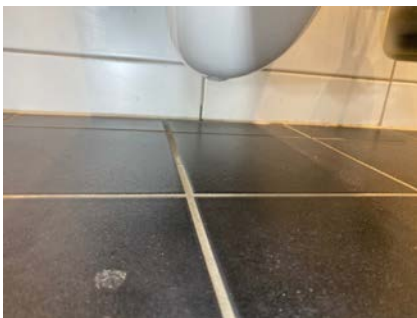
Drensåpning fra veggmontert toalett.
