Elgråkket 9E, 2014 BLYSTADLIA

Stor og gjennomgående 5-roms med attraktiv beliggenhet | Solrik terrasse (18,5m²). Garasjeplass. Moderniseringsbehov

Befaringsdato: 05.05.2026 Rapportdato: 06.05.2026 Oppdragsnr.: 18747-26118 Eiendomsverdi ref nr: DB1824
Autorisert foretak: Peek Eiendom AS Sertifisert Takstingeniør: Per-Eddie Ekrem Vår ref: Per Eddie Ekrem

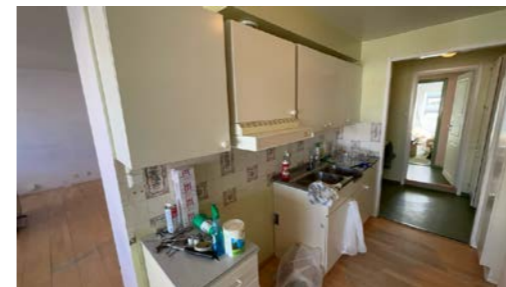
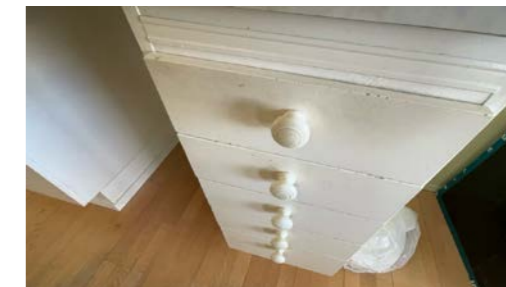
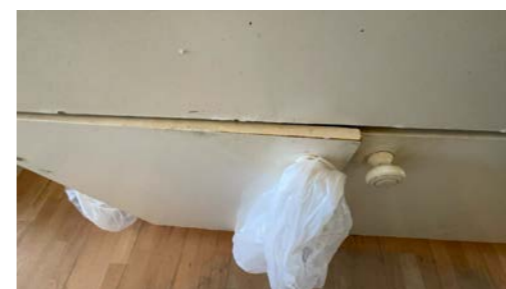
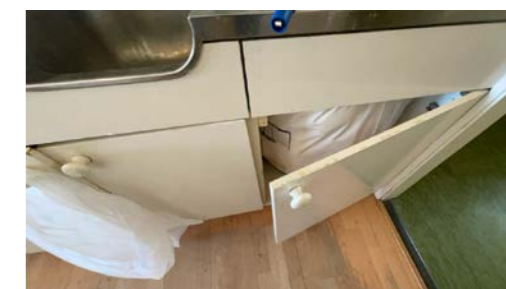
4. ETASJE > KJØKKEN

TG 2 Avtrekk

- Det er påregnelig med utskiftning/utbedringer av kjøkkeninnredningen.

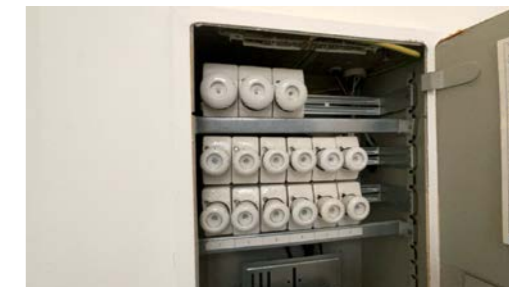
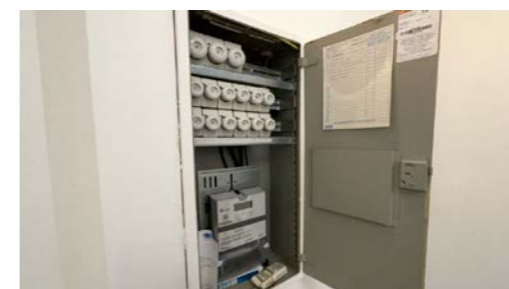
Det foreligger ikke opplysninger/dokumentasjon for det innvendige elektriske anlegget. Anlegget er i denne rapporten ikke vurdert utover visuell besiktigelse, da en nærmere vurdering forutsetter særskilt fagkompetanse og nødvendig autorisasjon. På dette, samt på generelt grunnlag, anbefales det at det elektriske anlegget gjennomgås av autorisert elektroinstallatør.
